상주영천고속도로 2024~2025년 시설물 안전점검 용역  
(2024년 상반기 정기안전점검)

## 외 관 조 사 망 도

장곡교

2024.06

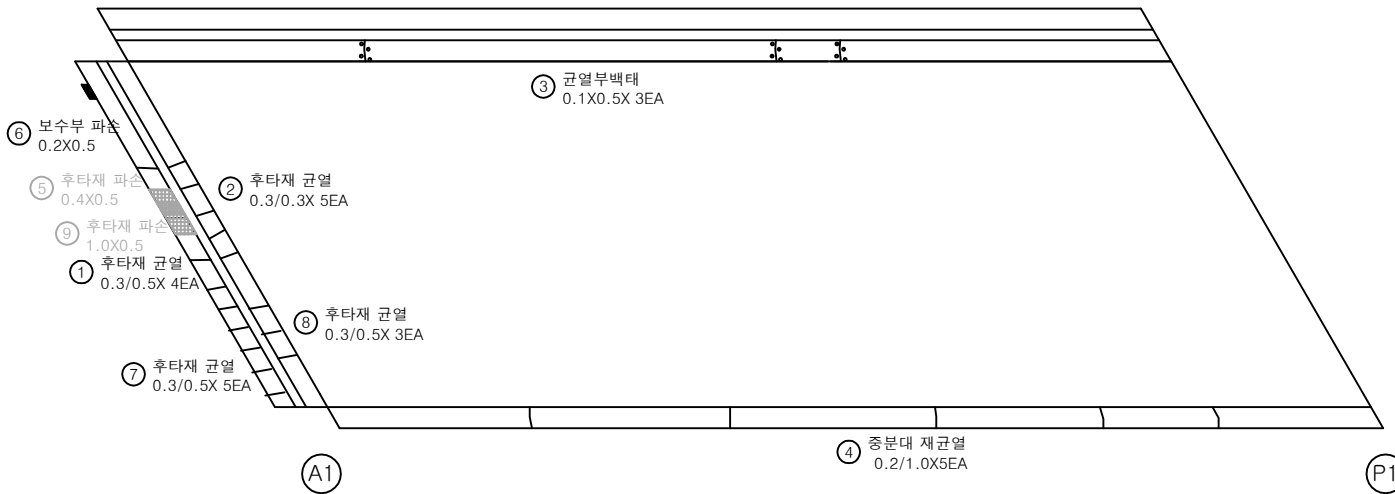
| 번호 | 구분 | 부재 | 손상내용 | 손상현황 | | | | | | 비고 |
|---|---|---|---|---|---|---|---|---|---|---|
| 1 | 19하 | 신축이음 | 후타재 균열 | 0.3 | 0.5 | | 2.00 | m | 4 | |
| 2 | 19하 | 신축이음 | 후타재 균열 | 0.3 | 0.3 | | 1.50 | m | 5 | |
| 3 | 19하 | 방호벽 | 균열부백태 | 0.1 | 0.5 | 0.15 | m <sup>2</sup> | | 3 | |
| 4 | 19하 | 중분대 | 중분대 재균열 | 0.2 | 1.0 | 5.00 | m | | 5 | |
| 5 | 19하 | 신축이음 | 후타재 파손 | | 0.4 | 0.5 | 0.20 | m <sup>2</sup> | 1 | 21상 보수 |
| 6 | 21하 | 교연포장 | 보수부 파손 | | 0.2 | 0.5 | 0.10 | m <sup>2</sup> | 1 | |
| 7 | 21하 | 신축이음 | 후타재 균열 | 0.3 | 0.5 | | 2.50 | m | 5 | |
| 8 | 21하 | 신축이음 | 후타재 균열 | 0.3 | 0.3 | | 0.90 | m | 3 | |
| 9 | 23하 | 신축이음 | 후타재 파손 | | 1.0 | 0.5 | 0.50 | m <sup>2</sup> | 1 | 24상 보수 |

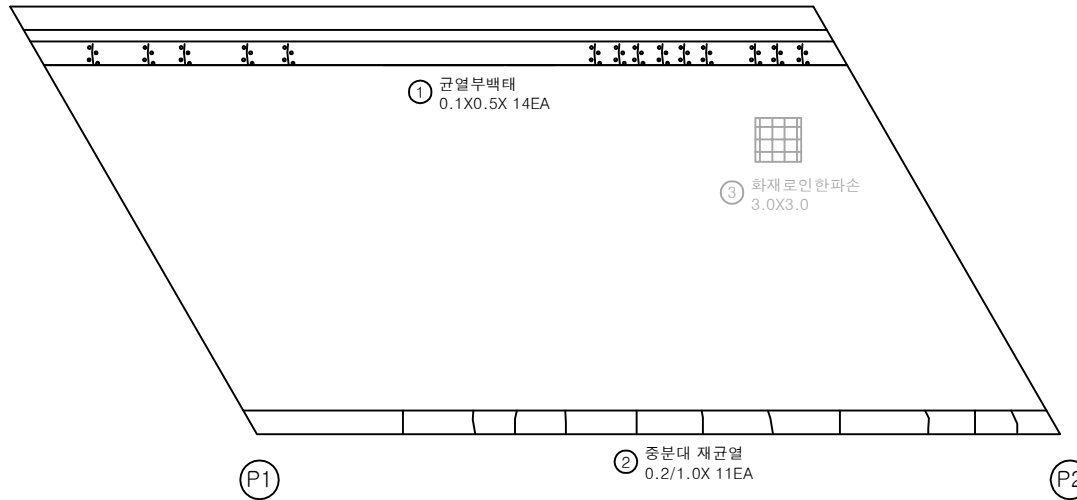
| 번호 | 구분 | 부재 | 손상내용 | 손상현황 | | | | | | 비고 |
|---|---|---|---|---|---|---|---|---|---|---|
| 1 | 19하 | 방호벽 | 균열부백태 | | 0.1 | 0.5 | 0.70 | m <sup>2</sup> | 14 | |
| 2 | 19하 | 중분대 | 중분대 재균열 | 0.2 | 1.0 | | 11.00 | m | 11 | |
| 3 | 19하 | 교면포장 | 화재로인한파손 | | 3.0 | 3.0 | 9.00 | m <sup>2</sup> | 1 | 21상보4 |

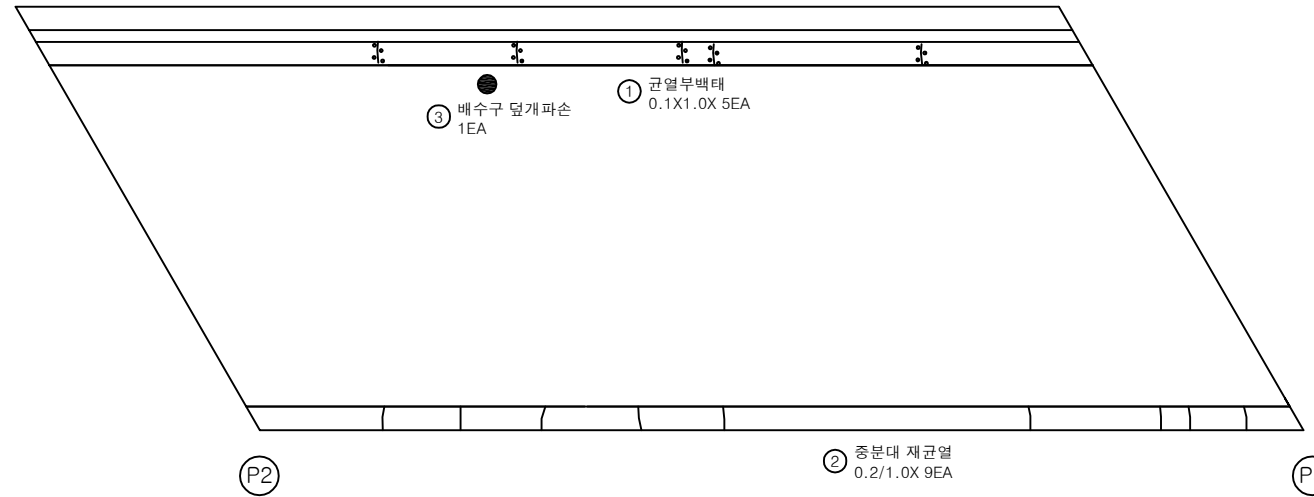
| 번호 | 구분 | 부재 | 손상내용 | 손상현황 | | | | | | 비고 |
|---|---|---|---|---|---|---|---|---|---|---|
| 1 | 19하 | 방호벽 | 균열부백태 | | 1.0 | 0.5 | 1.00 | m <sup>2</sup> | 2 | |
| 2 | 19하 | 방호벽 | 균열부백태 | | 0.1 | 1.0 | 0.20 | m <sup>2</sup> | 2 | |
| 3 | 19하 | 중분대 | 중분대 재균열 | 0.2 | 1.0 | | 5.00 | m | 5 | |

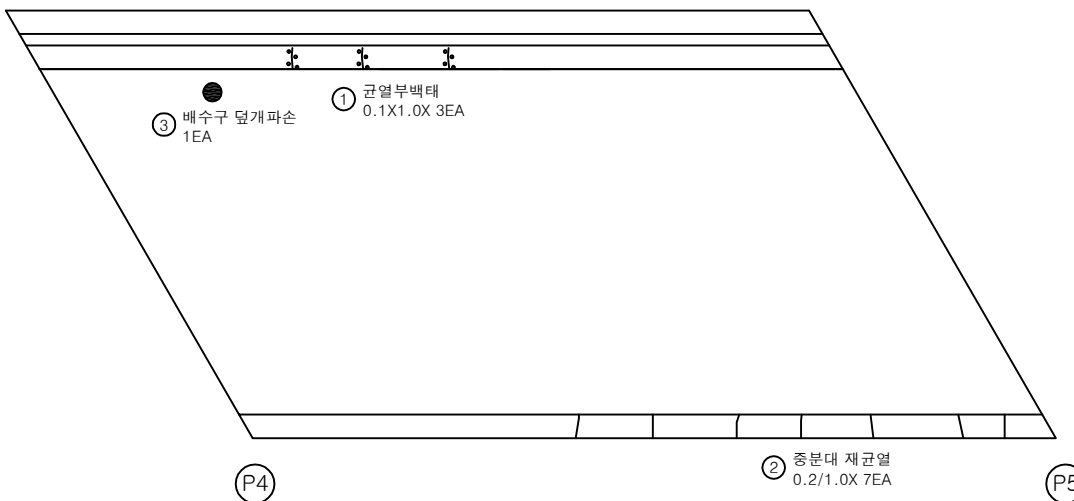
| 번호 | 구분 | 부재 | 손상내용 | 손상현황 | | | | | | 비고 |
|---|---|---|---|---|---|---|---|---|---|---|
| 1 | 19하 | 방호벽 | 균열부백태 | | 0.1 | 1.0 | 0.30 | m <sup>2</sup> | 3 | |
| 2 | 19하 | 중분대 | 중분대 재균열 | 0.2 | 1.0 | | 7.00 | m | 7 | |

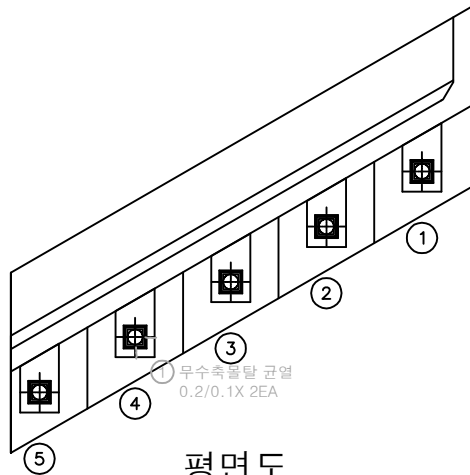
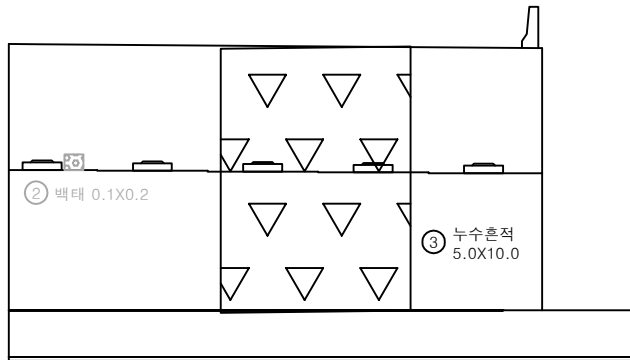
| 번호 | 구분 | 부재 | 손상내용 | 손상현황 | | | | | | 비고 |
|---|---|---|---|---|---|---|---|---|---|---|
| 1 | 19하 | 교량받침 | 무수축물탈 균열 | 0.2 | 0.1 | | 0.20 | m | 2 | 22'하 보수 |
| 3 | 19하 | 교대 | 누수흔적 | | 5.0 | 10.0 | 50.00 | m <sup>2</sup> | 1 | |

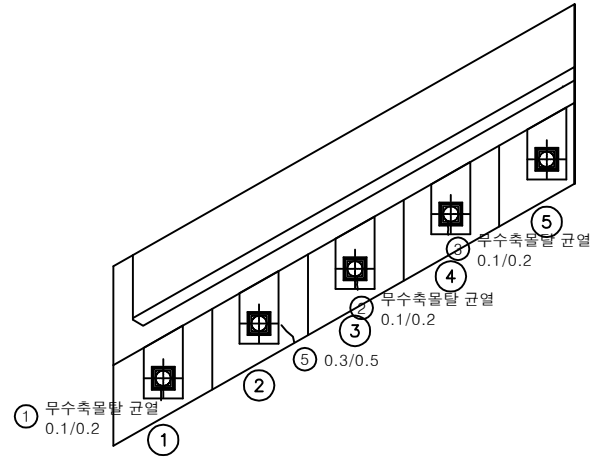
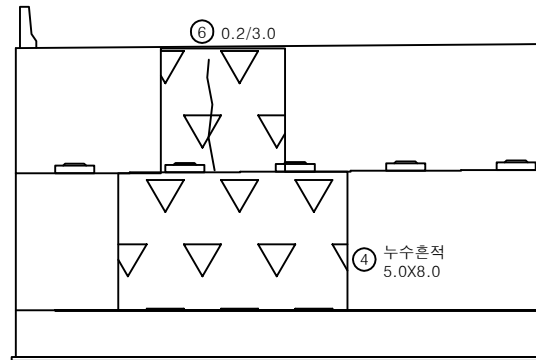
| 번호 | 구분 | 부재 | 손상내용 | 손상현황 | | | | | | 비고 |
|---|---|---|---|---|---|---|---|---|---|---|
| 1 | 19하 | 교량받침 | 무수축물탈 균열 | 0.1 | 0.2 | | 0.20 | m | 1 | |
| 2 | 19하 | 교량받침 | 무수축물탈 균열 | 0.1 | 0.2 | | 0.20 | m | 1 | |
| 3 | 19하 | 교량받침 | 무수축물탈 균열 | 0.1 | 0.2 | | 0.20 | m | 1 | |
| 4 | 21하 | 교대 | 누수흔적 | | 5.0 | 8.0 | 40.00 | m <sup>2</sup> | 1 | 손상증가 |
| 5 | 23하 | 교대 | 균열(0.3mm이상) | 0.3 | 0.5 | | 0.50 | m | 1 | |
| 6 | 23하 | 교대 | 균열(0.3mm미만) | 0.2 | 3.0 | | 3.00 | m | 1 | |

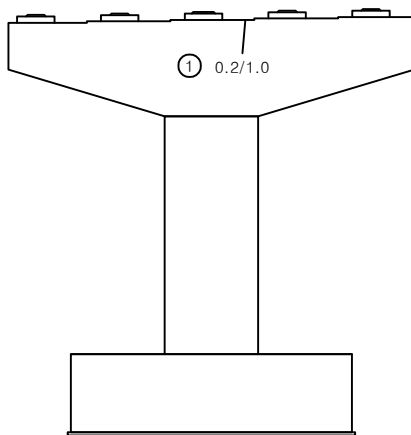
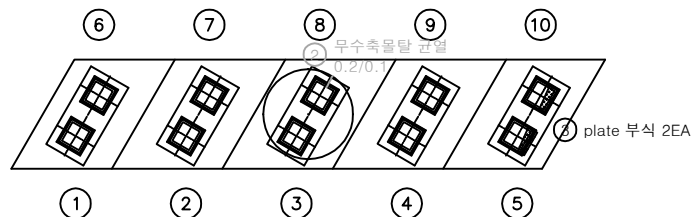
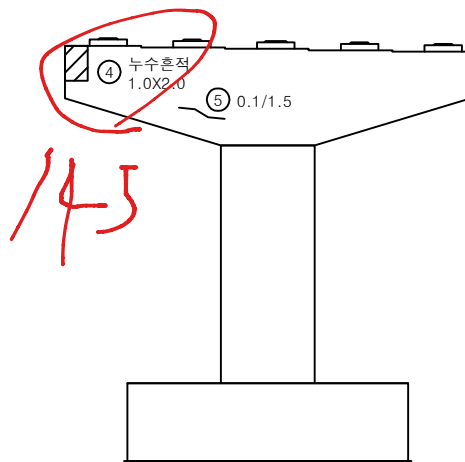
| 번호 | 구분 | 부재 | 손상내용 | 손상현황 | | | | | | 비고 |
|---|---|---|---|---|---|---|---|---|---|---|
| 1 | 19하 | 교각 | 균열(0.3mm미만) | 0.2 | 1.0 | | 1.00 | m | 1 | |
| 2 | 19하 | 교량받침 | 무수축물탈 균열 | 0.2 | 0.1 | | 0.10 | m | 1 | 21'하 보수 |
| 3 | 19하 | 교량받침 | plate 부식 | | | | 2.00 | EA | 2 | |
| 4 | 19하 | 교각 | 누수흔적 | | 1.0 | 2.0 | 2.00 | m <sup>2</sup> | 1 | |
| 5 | 23하 | 교각 | 균열(0.3mm미만) | 0.1 | 1.5 | | 1.50 | m | 1 | |

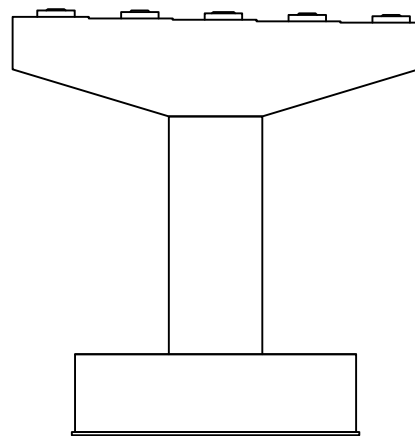
| 번호 | 구분 | 부재 | 손상내용 | 손상현황 | | | | | 비고 |
|---|---|---|---|---|---|---|---|---|---|
| 1 | 19하 | 교량받침 | 받침콘크리트 균열 | 0.1 | 0.3 | | 0.60 | m | 2 |
| 2 | 19하 | 교량받침 | 무수축물탈 균열 | 0.1 | 0.2 | | 0.40 | m | 2 |
| 3 | 19하 | 교량받침 | 무수축물탈 균열 | 0.1 | 0.2 | | 0.20 | m | 1 |
| 4 | 19하 | 교량받침 | 받침콘크리트 균열 | 0.1 | 0.3 | | 0.30 | m | 1 |
| 5 | 19하 | 교량받침 | 무수축물탈 균열 | 0.1 | 0.2 | | 0.20 | m | 1 |
| 6 | 19하 | 교량받침 | plate 부식 | | | | 2.00 | EA | 2 |
| 7 | 23하 | 교각 | 균열(0.3mm미만) | 0.2 | 0.5 | | 2.00 | m | 4 |
| 8 | 23하 | 교각 | 망상균열 | | 8.0 | 2.0 | 16.00 | m <sup>2</sup> | 1 |

⑧ 망상균열  
8.0X2.0② 무수축물탈 균열  
0.1/0.2X2EA① 받침콘크리트 균열  
0.1/0.3X2EA③ 무수축물탈 균열  
0.1/0.2X2EA④ 받침콘크리트 균열  
0.1/0.3X2EA⑤ 무수축물탈 균열  
0.1/0.2X2EA⑥ plate 부식  
2EA

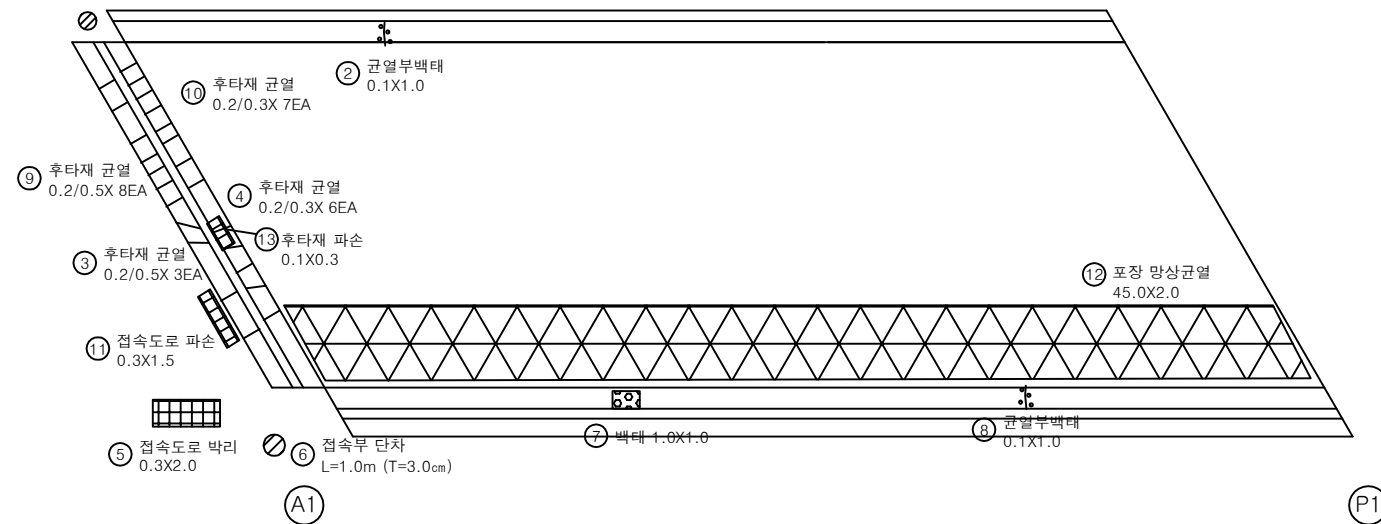
① 차수판 볼트탈락 2EA

| 번호 | 구분 | 부재 | 손상내용 | 손상현황 | | | | | | 비고 |
|---|---|---|---|---|---|---|---|---|---|---|
| 2 | 19하 | 중분대 | 균열부백태 | | 0.1 | 1.0 | 0.10 | m <sup>2</sup> | 1 | |
| 3 | 19하 | 신축이음 | 후타재 균열 | 0.2 | 0.5 | | 1.50 | m | 3 | |
| 4 | 19하 | 신축이음 | 후타재 균열 | 0.2 | 0.3 | | 1.80 | m | 6 | |
| 8 | 19하 | 방호벽 | 균열부백태 | | 0.1 | 1.0 | 0.10 | m <sup>2</sup> | 1 | |
| 9 | 21하 | 신축이음 | 후타재 균열 | 0.2 | 0.5 | | 4.00 | m | 8 | |
| 10 | 21하 | 신축이음 | 후타재 균열 | 0.2 | 0.3 | | 2.10 | m | 7 | |
| 12 | 23하 | 교면포장 | 포장 망상균열 | | 45.0 | 2.0 | 90.00 | m <sup>2</sup> | 1 | |

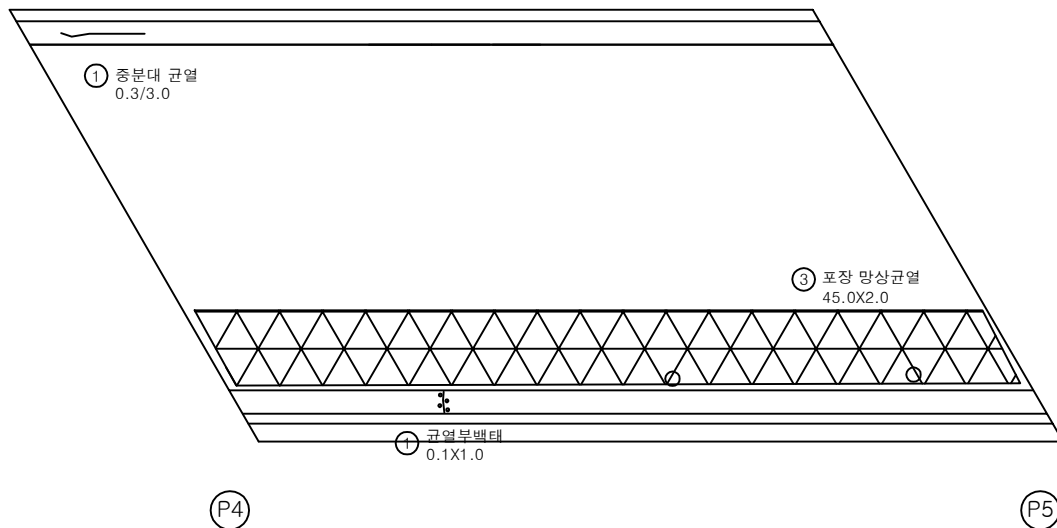
| 번호 | 구분 | 부재 | 손상내용 | 손상현황 | | | | | | 비고 |
|---|---|---|---|---|---|---|---|---|---|---|
| 1 | 19하 | 방호벽 | 균열부백태 | | 0.1 | 1.0 | 0.10 | m <sup>2</sup> | 1 | |
| 2 | 21하 | 중분대 | 중분대 균열 | 0.3 | 3.0 | | 3.00 | m | 1 | |
| 3 | 23하 | 교면포장 | 포장 망상균열 | | 45.0 | 2.0 | 90.00 | m <sup>2</sup> | 1 | |

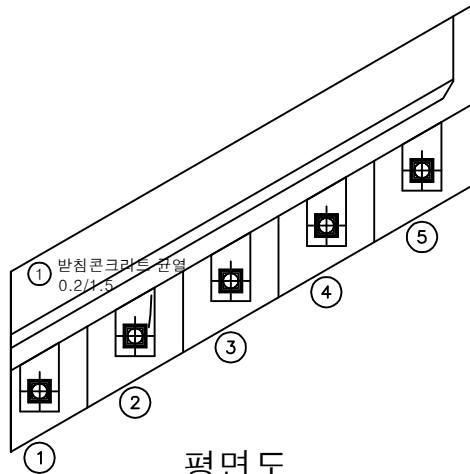
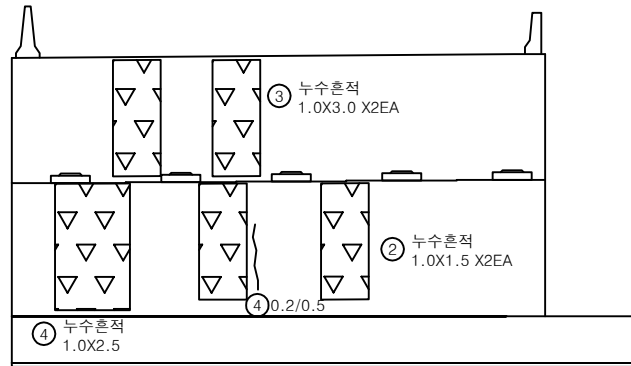
| 번호 | 구분 | 부재 | 손상내용 | 손상현황 | | | | | | 비고 |
|---|---|---|---|---|---|---|---|---|---|---|
| 1 | 19하 | 교량받침 | 받침콘크리트 균열 | 0.2 | 1.5 | | 1.50 | m | 1 | |
| 2 | 21하 | 교대 | 누수흔적 | | 1.0 | 1.5 | 3.00 | m <sup>2</sup> | 2 | |
| 3 | 23하 | 교대 | 누수흔적 | | 1.0 | 3.0 | 6.00 | m <sup>2</sup> | 2 | |
| 4 | 24상 | 교대 | 누수흔적 | | 1.0 | 2.5 | 2.50 | m <sup>2</sup> | 1 | |
| 5 | 24상 | 교대 | 균열(0.3mm이만) | 0.2 | 0.5 | | 0.50 | m | 1 | |
