상주영천고속도로 2024~2025년 시설물 안전점검 용역  
(2024년 상반기 정기안전점검)

## 외 관 조 사 망 도

장곡교

2024.06

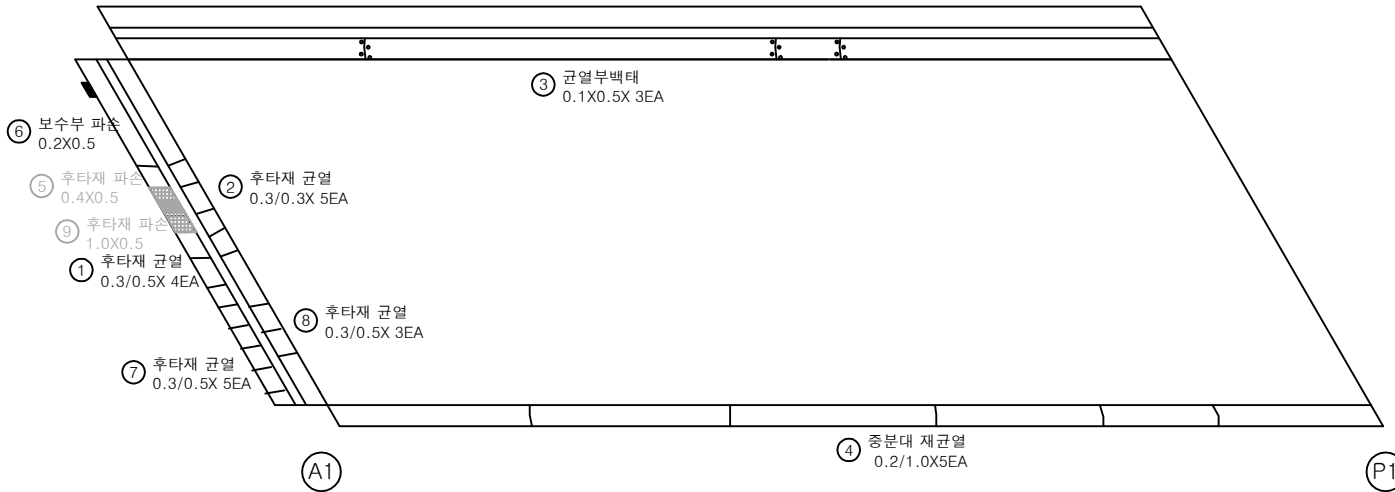
| 번호 | 구분 | 부재 | 손상내용 | 손상현황 | | | | | | 비고 |
|---|---|---|---|---|---|---|---|---|---|---|
| 1 | 19하 | 신축이음 | 후타재 균열 | 0.3 | 0.5 | | 2.00 | m | 4 | |
| 2 | 19하 | 신축이음 | 후타재 균열 | 0.3 | 0.3 | | 1.50 | m | 5 | |
| 3 | 19하 | 방호벽 | 균열부백태 | 0.1 | 0.5 | 0.15 | ㎡ | 3 | | |
| 4 | 19하 | 중분대 | 중분대 재균열 | 0.2 | 1.0 | 5.00 | m | 5 | | |
| 5 | 19하 | 신축이음 | 후타재 파손 | | 0.4 | 0.5 | 0.20 | ㎡ | 1 | 21상 보수 |
| 6 | 21하 | 교연포장 | 보수부 파손 | | 0.2 | 0.5 | 0.10 | ㎡ | 1 | |
| 7 | 21하 | 신축이음 | 후타재 균열 | 0.3 | 0.5 | | 2.50 | m | 5 | |
| 8 | 21하 | 신축이음 | 후타재 균열 | 0.3 | 0.3 | | 0.90 | m | 3 | |
| 9 | 23하 | 신축이음 | 후타재 파손 | | 1.0 | 0.5 | 0.50 | ㎡ | 1 | 24상 보수 |

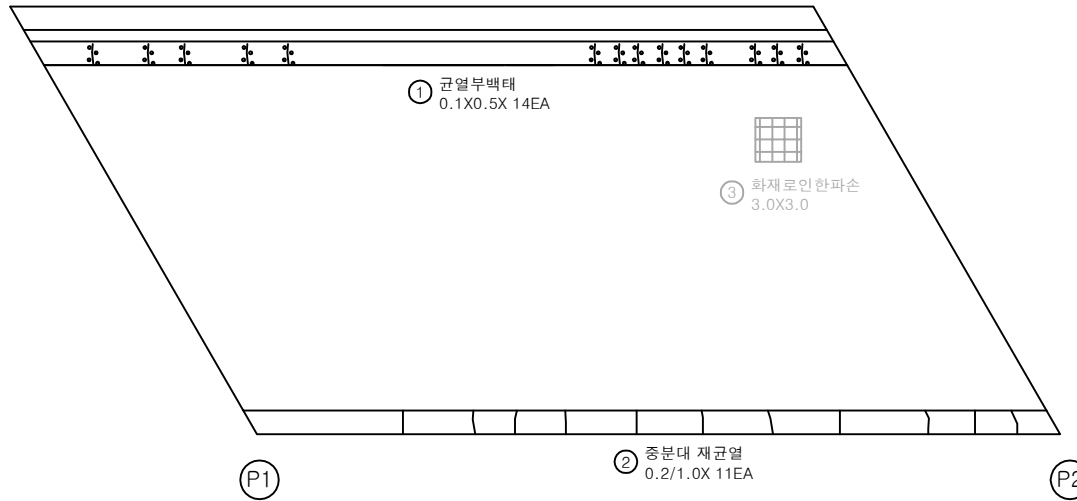
| 번호 | 구분 | 부재 | 손상내용 | 손상현황 | | | | | | 비고 |
|---|---|---|---|---|---|---|---|---|---|---|
| 1 | 19하 | 방호벽 | 균열부백태 | | 0.1 | 0.5 | 0.70 | m <sup>2</sup> | 14 | |
| 2 | 19하 | 중분대 | 중분대 재균열 | 0.2 | 1.0 | | 11.00 | m | 11 | |
| 3 | 19하 | 교면포장 | 화재로인한파손 | | 3.0 | 3.0 | 9.00 | m <sup>2</sup> | 1 | 21층보수 |

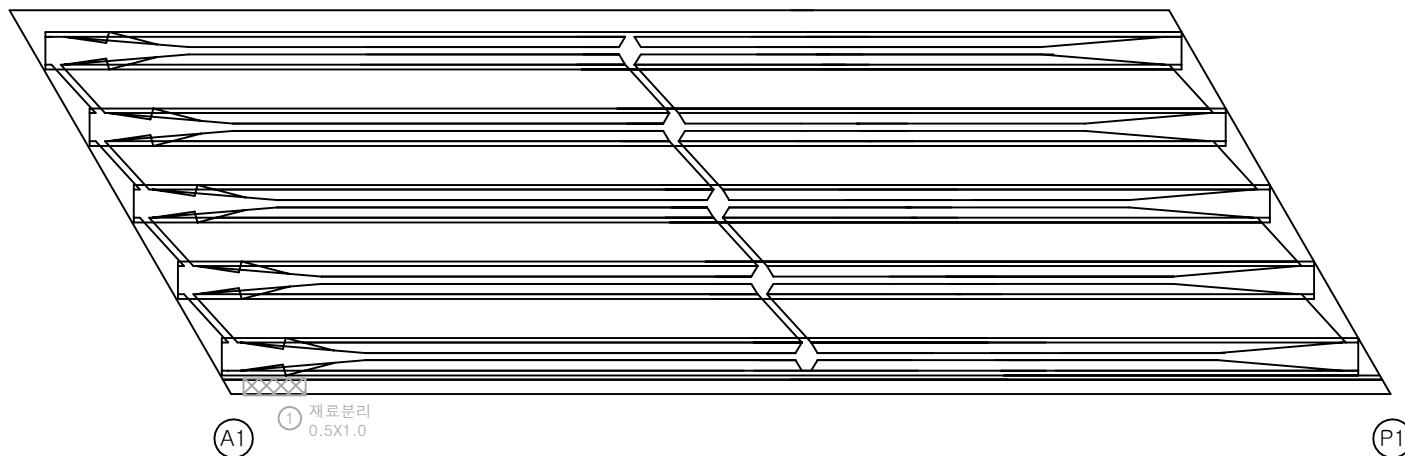
A1

① 재료분리  
0.5X1.0

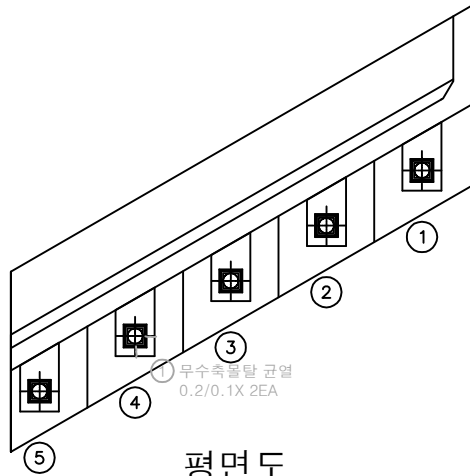
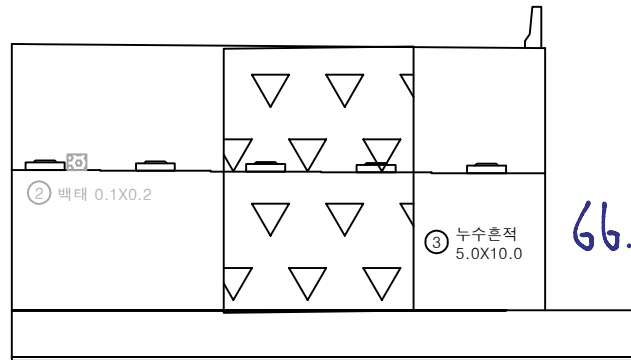
| 번호 | 구분 | 부재 | 손상내용 | 손상현황 | | | | | | 비고 |
|---|---|---|---|---|---|---|---|---|---|---|
| 1 | 19하 | 교량받침 | 무수축물탈 균열 | 0.2 | 0.1 | | 0.20 | m | 2 | 22'하 보수 |
| 3 | 19하 | 교대 | 누수흔적 | | 5.0 | 10.0 | 50.00 | m <sup>2</sup> | 1 | |

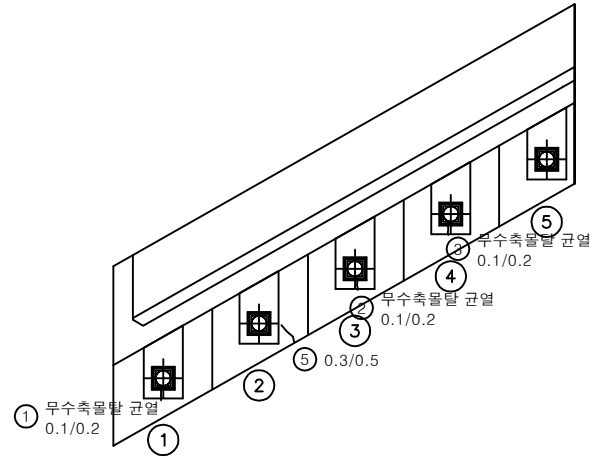
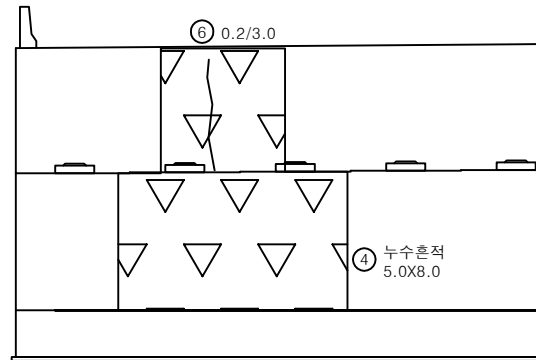
| 번호 | 구분 | 부재 | 손상내용 | 손상현황 | | | | | 비고 |
|---|---|---|---|---|---|---|---|---|---|
| 1 | 19하 | 교량받침 | 무수축물탈 균열 | 0.1 | 0.2 | | 0.20 | m | 1 |
| 2 | 19하 | 교량받침 | 무수축물탈 균열 | 0.1 | 0.2 | | 0.20 | m | 1 |
| 3 | 19하 | 교량받침 | 무수축물탈 균열 | 0.1 | 0.2 | | 0.20 | m | 1 |
| 4 | 21하 | 교대 | 누수흔적 | | 5.0 | 8.0 | 40.00 | m <sup>2</sup> | 1 |
| 5 | 23하 | 교대 | 균열(0.3mm이상) | 0.3 | 0.5 | | 0.50 | m | 1 |
| 6 | 23하 | 교대 | 균열(0.3mm미만) | 0.2 | 3.0 | | 3.00 | m | 1 |

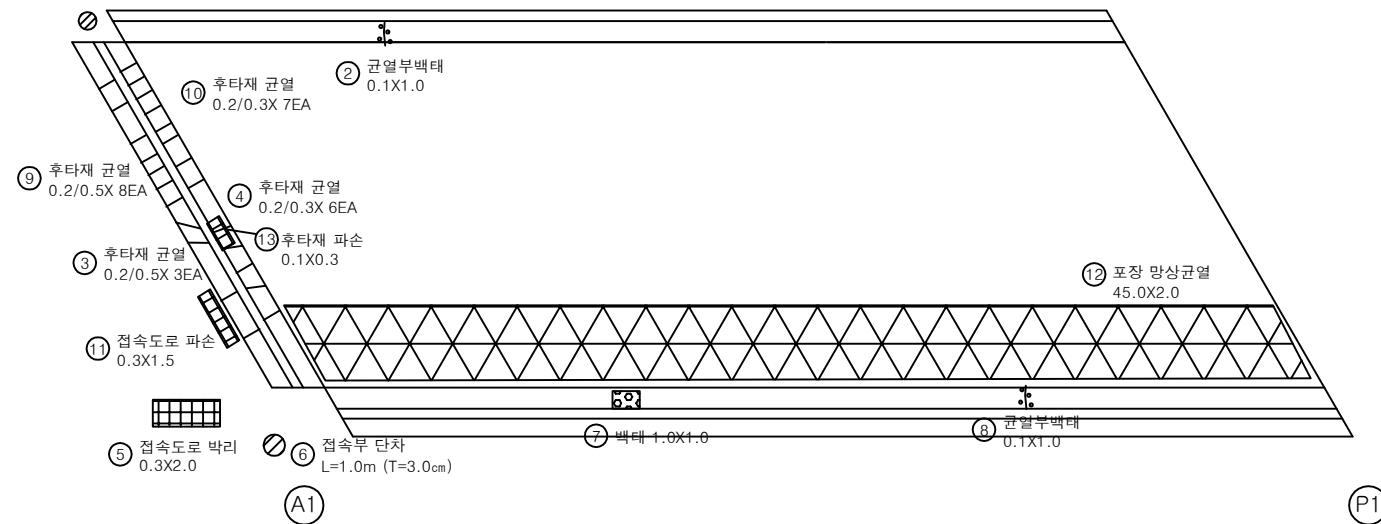
① 차수판 볼트탈락 2EA

| 번호 | 구분 | 부재 | 손상내용 | 손상현황 | | | | | | 비고 |
|---|---|---|---|---|---|---|---|---|---|---|
| 2 | 19하 | 중분대 | 균열부백태 | | 0.1 | 1.0 | 0.10 | m <sup>2</sup> | 1 | |
| 3 | 19하 | 신속이음 | 후타재 균열 | 0.2 | 0.5 | | 1.50 | m | 3 | |
| 4 | 19하 | 신속이음 | 후타재 균열 | 0.2 | 0.3 | | 1.80 | m | 6 | |
| 8 | 19하 | 방호벽 | 균열부백태 | | 0.1 | 1.0 | 0.10 | m <sup>2</sup> | 1 | |
| 9 | 21하 | 신속이음 | 후타재 균열 | 0.2 | 0.5 | | 4.00 | m | 8 | |
| 10 | 21하 | 신속이음 | 후타재 균열 | 0.2 | 0.3 | | 2.10 | m | 7 | |
| 12 | 23하 | 교면포장 | 포장 망상균열 | | 45.0 | 2.0 | 90.00 | m <sup>2</sup> | 1 | |

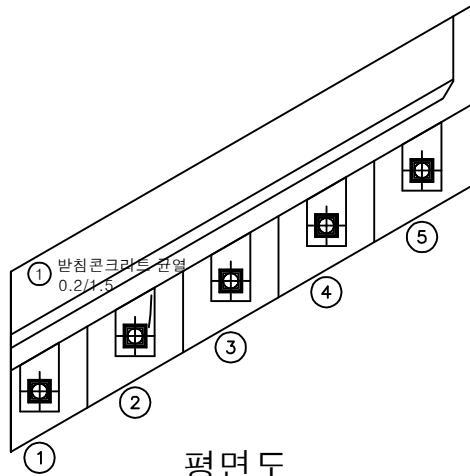
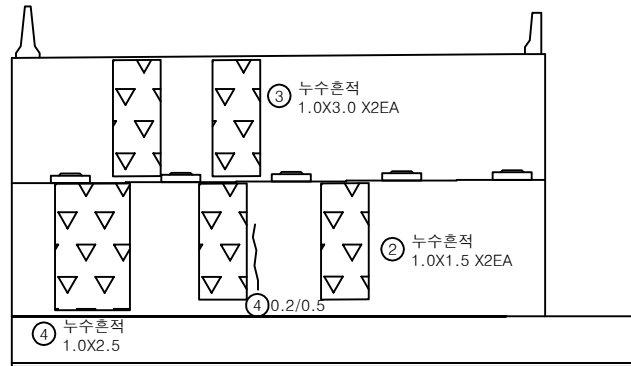
| 번호 | 구분 | 부재 | 손상내용 | 손상현황 | | | | | | 비고 |
|---|---|---|---|---|---|---|---|---|---|---|
| 1 | 19하 | 교량받침 | 받침콘크리트 균열 | 0.2 | 1.5 | | 1.50 | m | 1 | |
| 2 | 21하 | 교대 | 누수흔적 | | 1.0 | 1.5 | 3.00 | m <sup>2</sup> | 2 | |
| 3 | 23하 | 교대 | 누수흔적 | | 1.0 | 3.0 | 6.00 | m <sup>2</sup> | 2 | |
| 4 | 24상 | 교대 | 누수흔적 | | 1.0 | 2.5 | 2.50 | m <sup>2</sup> | 1 | |
| 5 | 24상 | 교대 | 균열(0.3mm이만) | 0.2 | 0.5 | | 0.50 | m | 1 | |
