상주영천고속도로 2024~2025년 시설물 안전점검 용역  
(2024년 상반기 정기안전점검)

# 외 관 조 사 망 도

낙동강대교

2024.06

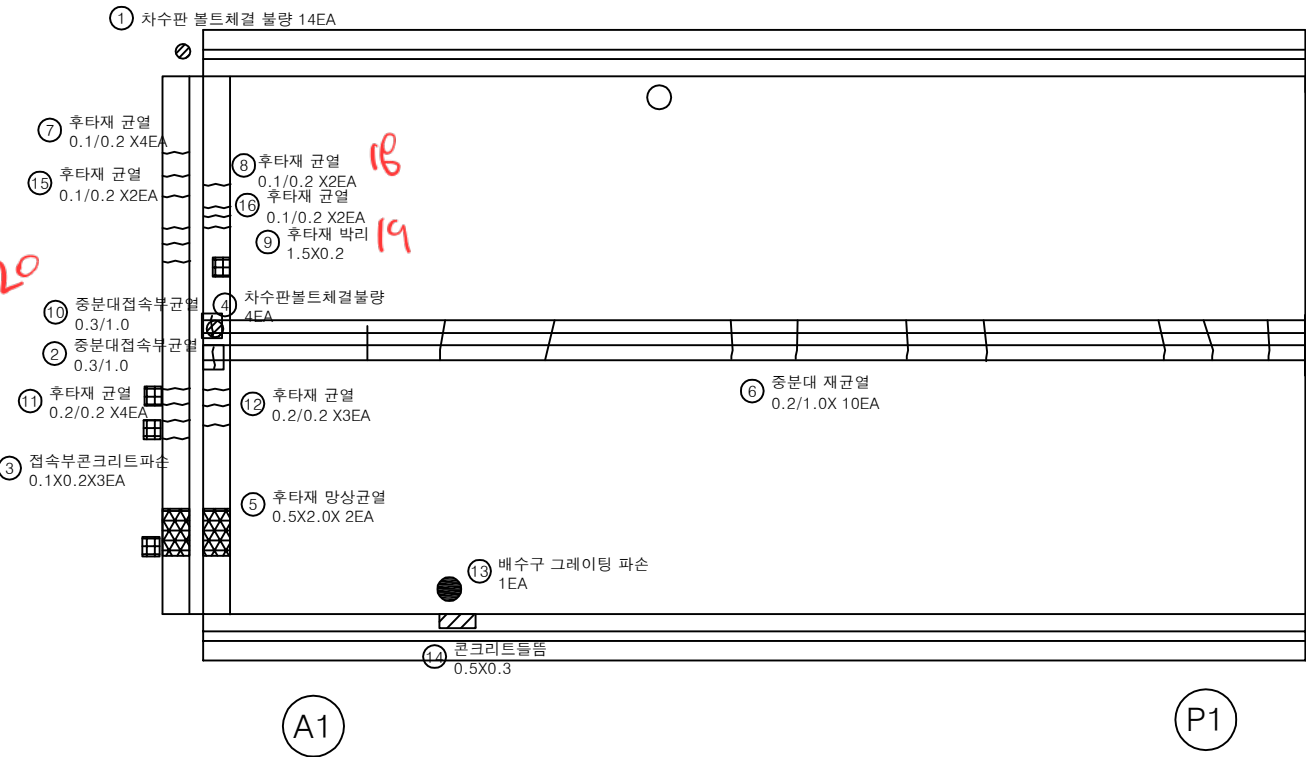
01

| 번호 | 구분 | 부재 | 손상내용 | 손상현황 | | | | | 비고 |
|---|---|---|---|---|---|---|---|---|---|
| 1 | 19하 | 신축이음 | 차수판 볼트탈락 | | | | 14.00 | EA | 14 |
| 2 | 19하 | 중분대 | 중분대 접속부 균열 | 0.3 | 1.0 | | 1.00 | m | 1 |
| 3 | 19하 | 교면포장 | 접속부 콘크리트 파손 | | 0.1 | 0.2 | 0.06 | m <sup>2</sup> | 3 |
| 4 | 19하 | 신축이음 | 차수판 볼트 체결 불량 | | | | 4.00 | EA | 4 |
| 5 | 19하 | 신축이음 | 후타재 망상균열 | | 0.5 | 2.0 | 2.00 | m <sup>2</sup> | 2 |
| 6 | 19하 | 중분대 | 중분대 재균열 | 0.2 | 1.0 | | 10.00 | m | 10 |
| 7 | 21하 | 신축이음 | 후타재 균열 | 0.1 | 0.2 | | 0.80 | m | 4 |
| 8 | 21하 | 신축이음 | 후타재 균열 | 0.1 | 0.2 | | 0.40 | m | 2 |
| 9 | 21하 | 신축이음 | 후타재 박리 | | 1.5 | 0.2 | 0.30 | m <sup>2</sup> | 1 |
| 10 | 21하 | 중분대 | 중분대 접속부 균열 | 0.3 | 1.0 | | 1.00 | m | 1 |
| 11 | 21하 | 신축이음 | 후타재 균열 | 0.2 | 0.2 | | 0.80 | m | 4 |
| 12 | 21하 | 신축이음 | 후타재 균열 | 0.2 | 0.2 | | 0.60 | m | 3 |
| 13 | 21하 | 배수시설 | 배수구 그레이팅 파손 | | | | 1.00 | EA | 1 |
| 14 | 21하 | 방호벽 | 콘크리트 들뜸 | | 0.5 | 0.3 | 0.15 | m <sup>2</sup> | 1 |
| 15 | 23하 | 신축이음 | 후타재 균열 | 0.1 | 0.2 | | 0.40 | m | 2 |
| 16 | 23하 | 신축이음 | 후타재 균열 | 0.1 | 0.2 | | 0.40 | m | 2 |

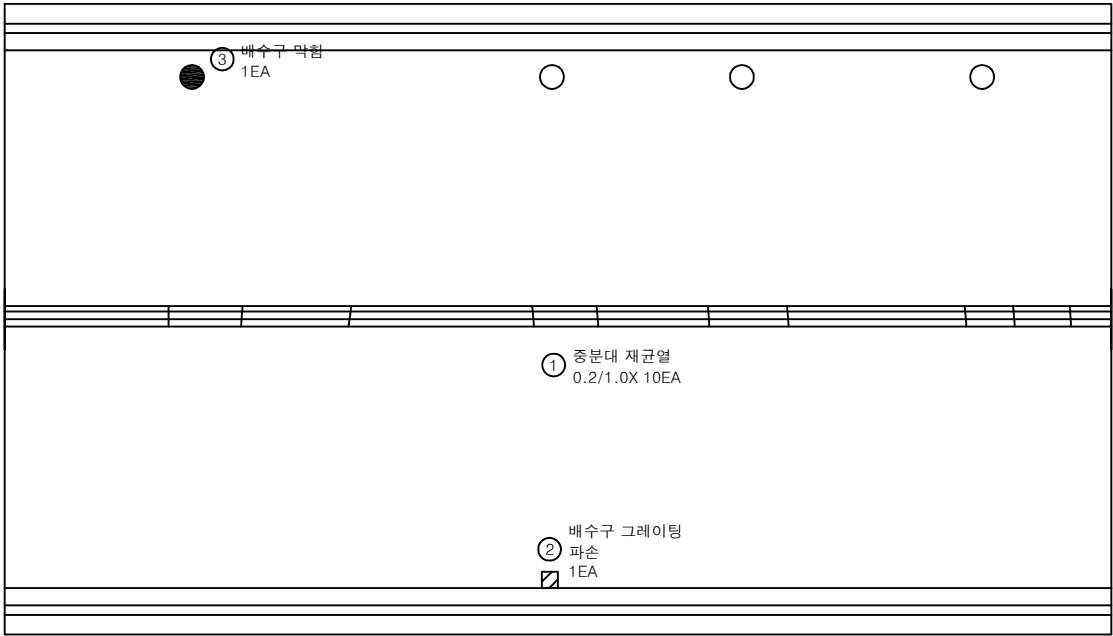
발 주 처 상주영천고속도로(주)  
용 역 명 상주영천고속도로 2024-2025년 시설물 안전점검 용역  
(2024년 상반기 정기안전점검)  
점 검 기 관 (주)명성엔지니어링  
도 면 번 호 02

| 번호 | 구분 | 부재 | 손상내용 | 손상현황 | | | | | | 비 고 |
|---|---|---|---|---|---|---|---|---|---|---|
| 1 | 19하 | 중분대 | 중분대 재균열 | 0.2 | 1.0 | | 10.00 | m | 10 | |
| 2 | 21하 | 배수시설 | 배수구 그레이팅 파손 | | | | 1.00 | EA | 1 | |
| 3 | 23하 | 배수시설 | 배수구 막힘 | | | | 1.00 | EA | 1 | |

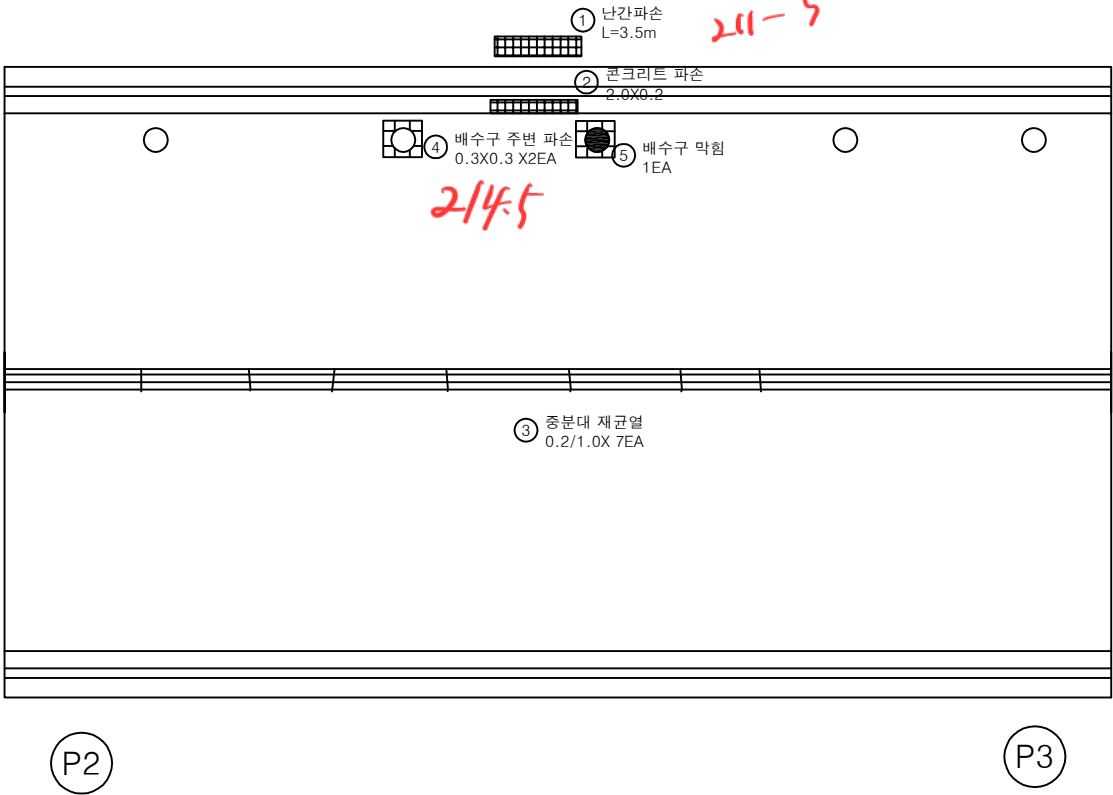
도면번호  
03

| 번호 | 구분 | 부재 | 손상내용 | 손상현황 | | | | | | 비고 |
|---|---|---|---|---|---|---|---|---|---|---|
| 1 | 19하 | 방호벽 | 난간파손 | | 3.5 | | 3.50 | m | 1 | |
| 2 | 19하 | 방호벽 | 콘크리트 파손 | | 2.0 | 0.2 | 0.40 | m <sup>2</sup> | 1 | |
| 3 | 19하 | 중분대 | 중분대 재균열 | 0.2 | 1.0 | | 7.00 | m | 7 | |
| 4 | 23하 | 교면포장 | 배수구 주변 파손 | | 0.3 | 0.3 | 0.18 | m <sup>2</sup> | 2 | |
| 5 | 23하 | 배수시설 | 배수구 막힘 | | | | 1.00 | EA | 1 | |

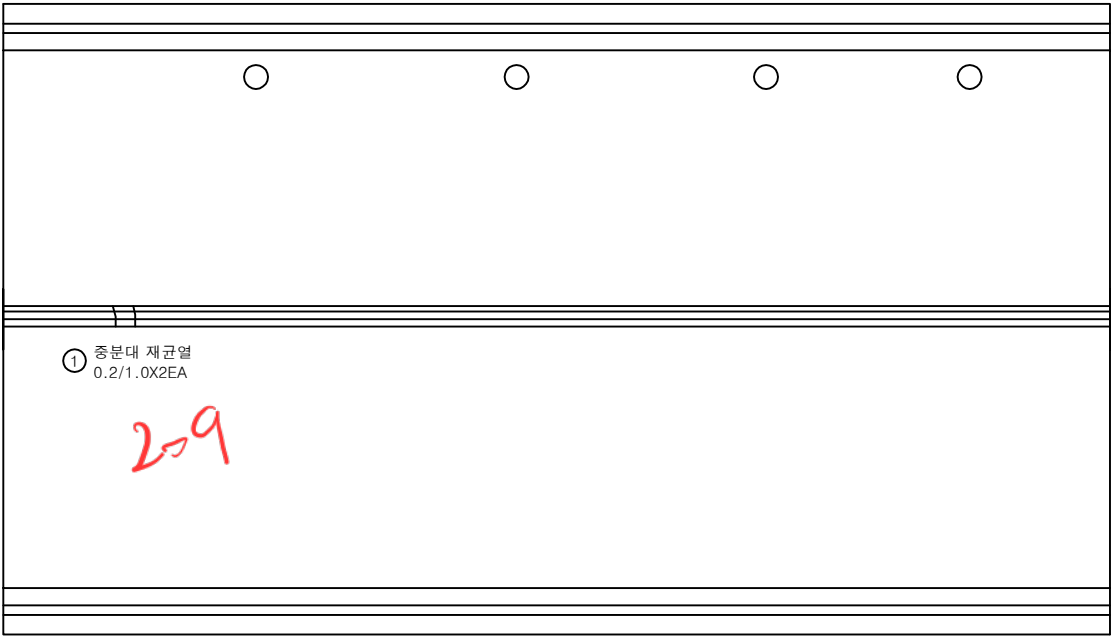
| 도면번호 | 06 |

① 중분대 재균열  
0.2/1.0X2EA

| 번호 | 구분 | 부재 | 손상내용 | 손상현황 | | | | | | 비고 |
|---|---|---|---|---|---|---|---|---|---|---|
| 1 | 19하 | 중분대 | 중분대 재균열 | 0.2 | 1.0 | | 2.00 | m | 2 | |

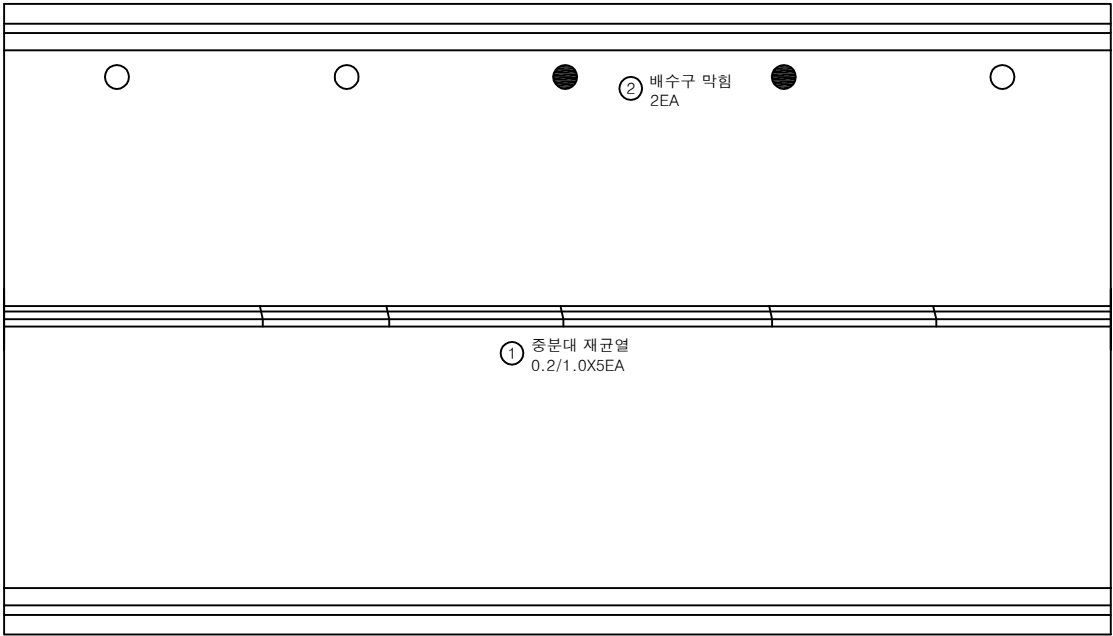
| 도면번호 | 09 |

| 번호 | 구분 | 부재 | 손상내용 | 손상현황 | | | | | | 비고 |
|---|---|---|---|---|---|---|---|---|---|---|
| 1 | 19하 | 중분대 | 중분대 재균열 | 0.2 | 1.0 | | 5.00 | m | 5 | |
| 2 | 23하 | 배수시설 | 배수구 막힘 | | | | 2.00 | EA | 2 | |

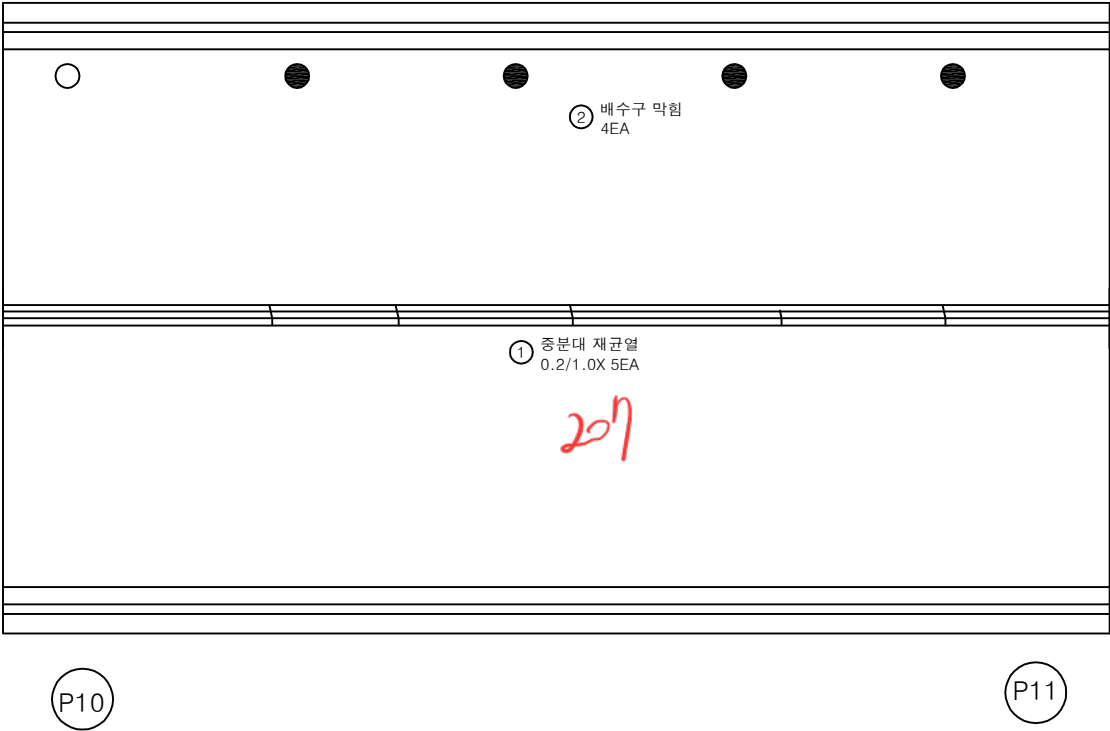
| 도면번호 | 11 |

| 번호 | 구분 | 부재 | 손상내용 | 손상현황 | | | | | | 비고 |
|---|---|---|---|---|---|---|---|---|---|---|
| 1 | 19하 | 중분대 | 중분대 재균열 | 0.2 | 1.0 | | 5.00 | m | 5 | |
| 2 | 23하 | 배수시설 | 배수구 막힘 | | | | 4.00 | EA | 4 | |

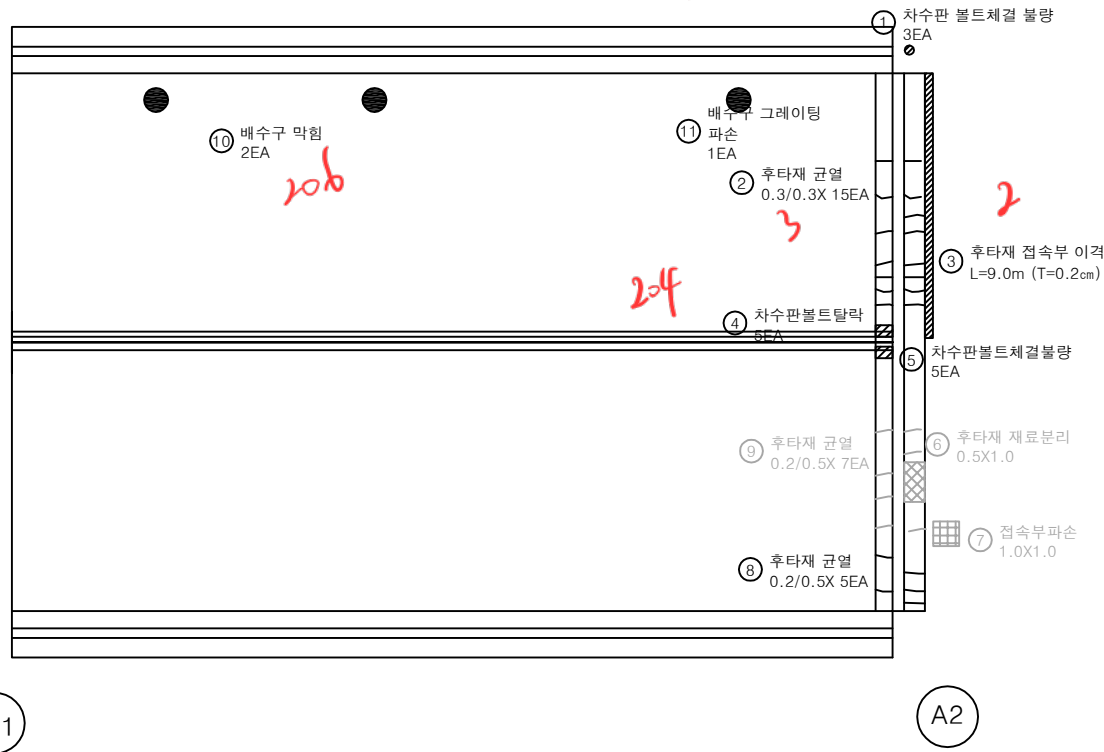
도면번호 12

| 번호 | 구분 | 부재 | 손상내용 | 손상현황 | | | | | 비고 |
|---|---|---|---|---|---|---|---|---|---|
| 1 | 19하 | 신축이음 | 차수판 볼트체결 불량 | | | | 3.00 | EA | 3 |
| 2 | 19하 | 신축이음 | 후타재 균열 | 0.3 | 0.3 | | 4.50 | m | 15 |
| 3 | 19하 | 교면포장 | 후타재 접속부 이격 | | 9.0 | | 9.00 | m | 1 (T=0.2cm) |
| 4 | 19하 | 신축이음 | 차수판 볼트탈락 | | | | 5.00 | EA | 5 |
| 5 | 19하 | 신축이음 | 차수판 볼트탈락 | | | | 5.00 | EA | 5 |
| 6 | 19하 | 신축이음 | 후타재 재료분리 | | 0.5 | 1.0 | 0.50 | m <sup>2</sup> | 1 22'상 보수 |
| 7 | 19하 | 교면포장 | 접속부 파손 | | 1.0 | 1.0 | 1.00 | m <sup>2</sup> | 1 23'하 보수 |
| 8 | 19하 | 신축이음 | 후타재 균열 | 0.2 | 0.5 | | 2.50 | m | 5 |
| 9 | 21하 | 신축이음 | 후타재 균열 | 0.2 | 0.5 | | 3.50 | m | 7 24'상 보수 |
| 10 | 23하 | 배수시설 | 배수구 막힘 | | | | 2.00 | EA | 2 |
| 11 | 23하 | 배수시설 | 배수구 그레이팅 파손 | | | | 1.00 | EA | 1 |
