상주영천고속도로 2024~2025년 시설물 안전점검 용역  
(2024년 상반기 정기안전점검)

# 외 관 조 사 망 도

낙동강대교

2024.06

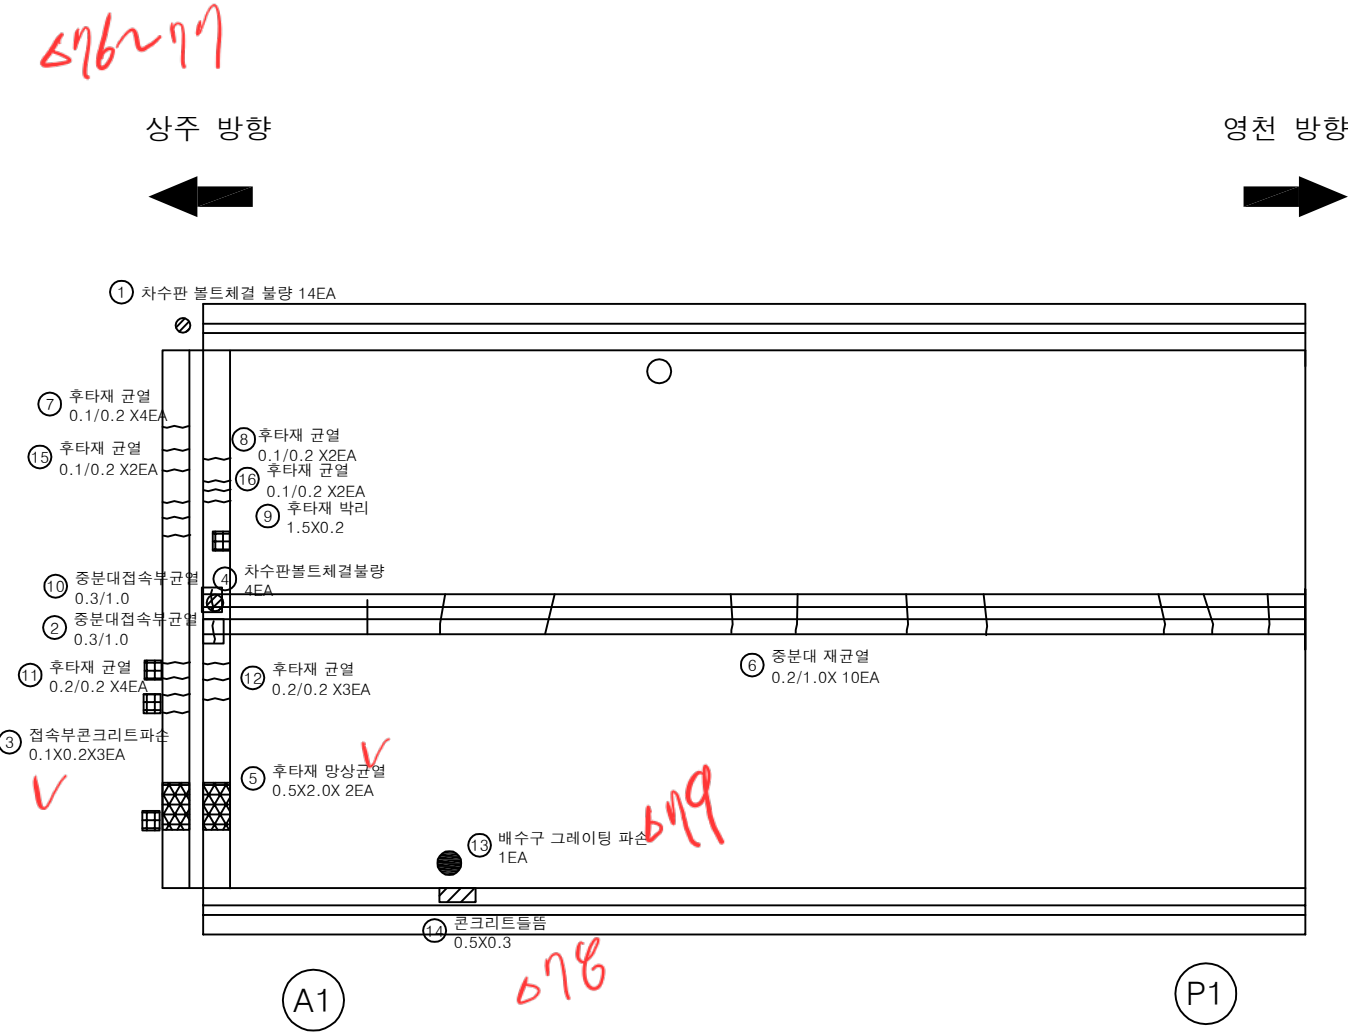
도면번호 01

| 번호 | 구분 | 부재 | 손상내용 | 손상현황 | | | | | | 비고 |
|---|---|---|---|---|---|---|---|---|---|---|
| 1 | 19하 | 신축이음 | 차수판 볼트탈락 | | | | 14.00 | EA | 14 | |
| 2 | 19하 | 중분대 | 중분대 접속부 균열 | 0.3 | 1.0 | | 1.00 | m | 1 | |
| 3 | 19하 | 교면포장 | 접속부 콘크리트 파손 | | 0.1 | 0.2 | 0.06 | m <sup>2</sup> | 3 | |
| 4 | 19하 | 신축이음 | 차수판 볼트 체결 불량 | | | | 4.00 | EA | 4 | |
| 5 | 19하 | 신축이음 | 후타재 망상균열 | | 0.5 | 2.0 | 2.00 | m <sup>2</sup> | 2 | |
| 6 | 19하 | 중분대 | 중분대 재균열 | 0.2 | 1.0 | | 10.00 | m | 10 | |
| 7 | 21하 | 신축이음 | 후타재 균열 | 0.1 | 0.2 | | 0.80 | m | 4 | |
| 8 | 21하 | 신축이음 | 후타재 균열 | 0.1 | 0.2 | | 0.40 | m | 2 | |
| 9 | 21하 | 신축이음 | 후타재 박리 | | 1.5 | 0.2 | 0.30 | m <sup>2</sup> | 1 | |
| 10 | 21하 | 중분대 | 중분대 접속부 균열 | 0.3 | 1.0 | | 1.00 | m | 1 | |
| 11 | 21하 | 신축이음 | 후타재 균열 | 0.2 | 0.2 | | 0.80 | m | 4 | |
| 12 | 21하 | 신축이음 | 후타재 균열 | 0.2 | 0.2 | | 0.60 | m | 3 | |
| 13 | 21하 | 배수시설 | 배수구 그레이팅 파손 | | | | 1.00 | EA | 1 | |
| 14 | 21하 | 방호벽 | 콘크리트 들뜸 | | 0.5 | 0.3 | 0.15 | m <sup>2</sup> | 1 | |
| 15 | 23하 | 신축이음 | 후타재 균열 | 0.1 | 0.2 | | 0.40 | m | 2 | |
| 16 | 23하 | 신축이음 | 후타재 균열 | 0.1 | 0.2 | | 0.40 | m | 2 | |

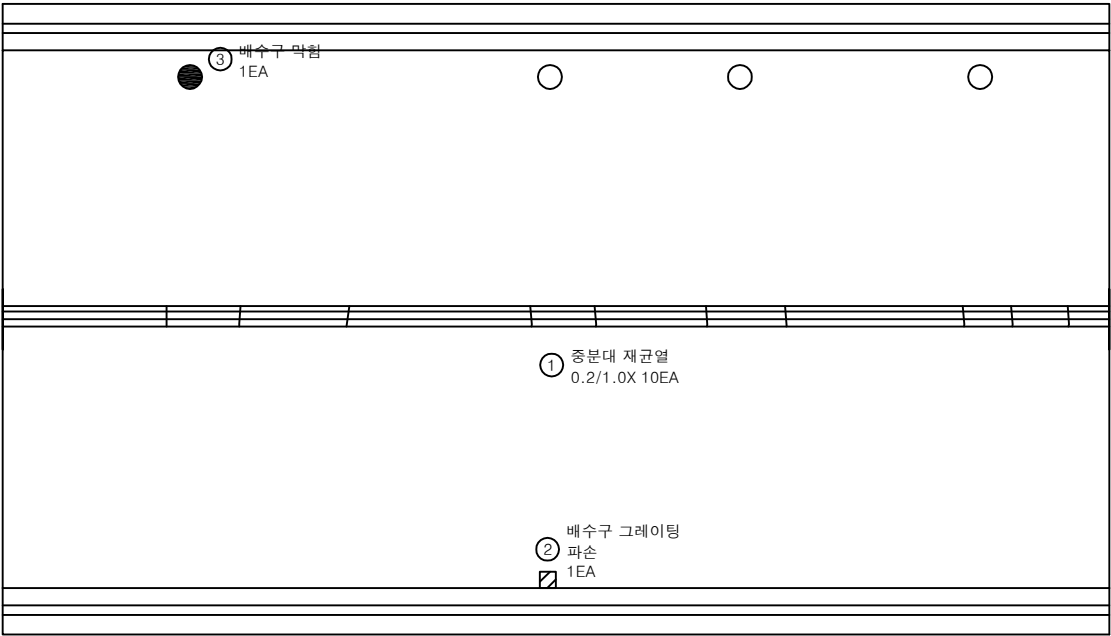
도면번호 02

| 번호 | 구분 | 부재 | 손상내용 | 손상현황 | | | | | | 비고 |
|---|---|---|---|---|---|---|---|---|---|---|
| 1 | 19하 | 중분대 | 중분대 재균열 | 0.2 | 1.0 | | 10.00 | m | 10 | |
| 2 | 21하 | 배수시설 | 배수구 그레이팅 파손 | | | | 1.00 | EA | 1 | |
| 3 | 23하 | 배수시설 | 배수구 막힘 | | | | 1.00 | EA | 1 | |

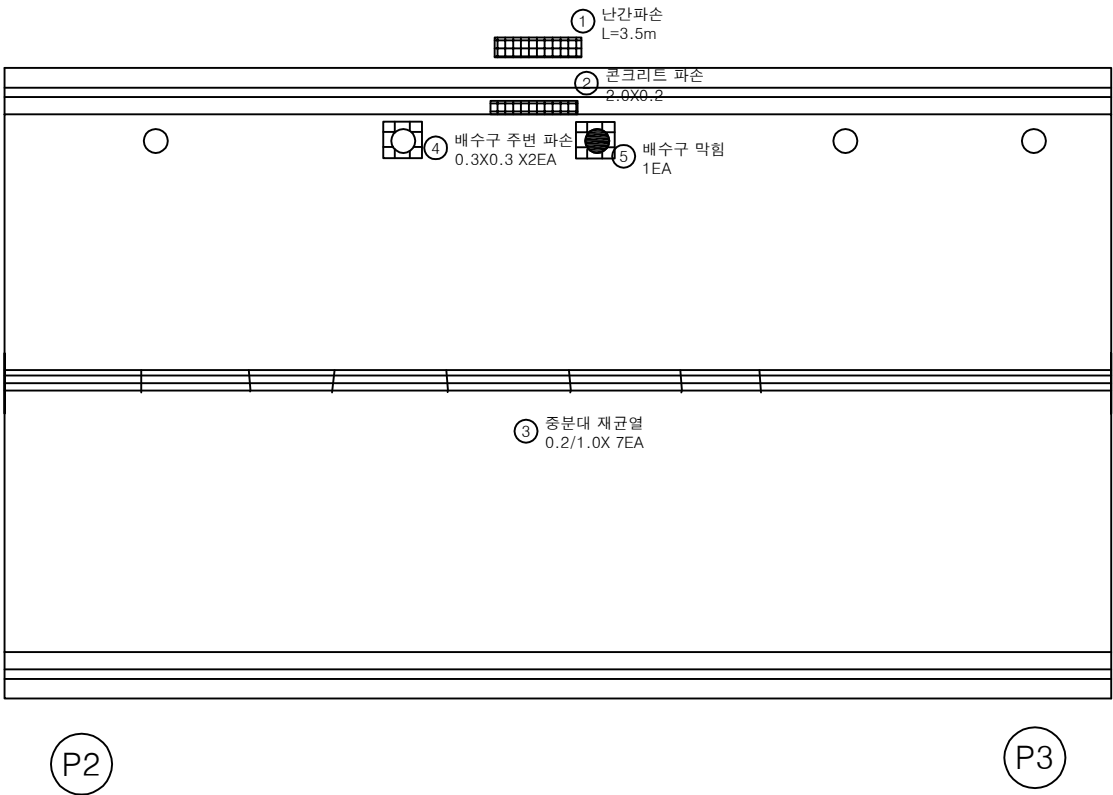
| 번호 | 구분 | 부재 | 손상내용 | 손상현황 | | | | | 비고 |
|---|---|---|---|---|---|---|---|---|---|
| 1 | 19하 | 방호벽 | 난간파손 | | 3.5 | | 3.50 | m | 1 |
| 2 | 19하 | 방호벽 | 콘크리트 파손 | | 2.0 | 0.2 | 0.40 | m <sup>2</sup> | 1 |
| 3 | 19하 | 중분대 | 중분대 재균열 | 0.2 | 1.0 | | 7.00 | m | 7 |
| 4 | 23하 | 교면포장 | 배수구 주변 파손 | | 0.3 | 0.3 | 0.18 | m <sup>2</sup> | 2 |
| 5 | 23하 | 배수시설 | 배수구 막힘 | | | | 1.00 | EA | 1 |

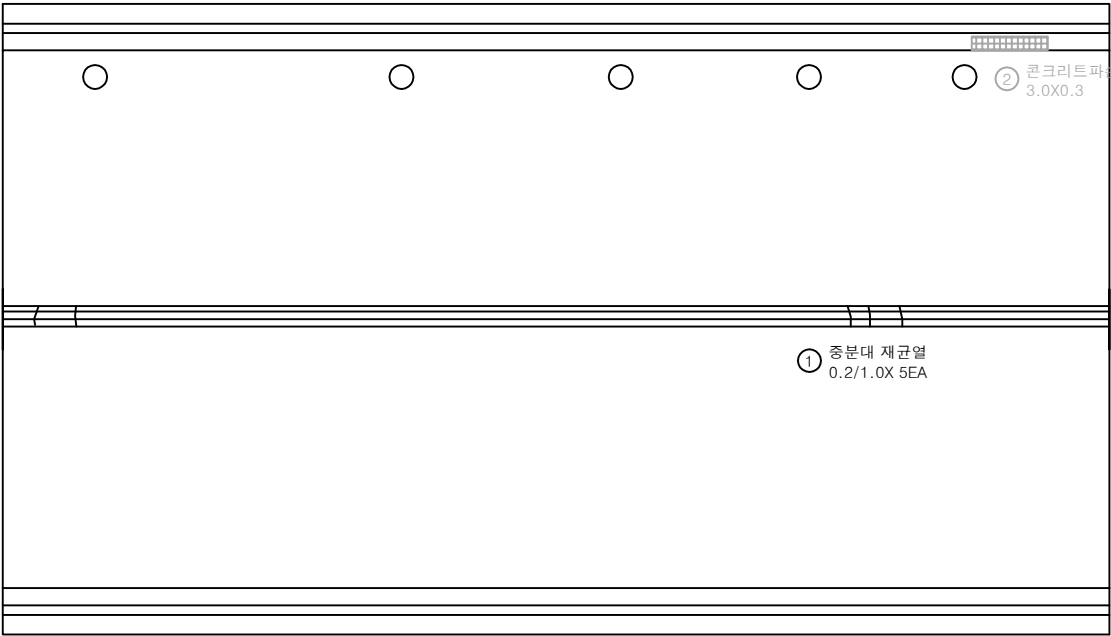
| 도 면 번 호 | 05 |

| 번호 | 구분 | 부재 | 손상내용 | 손상현황 | | | | | | 비 고 |
|---|---|---|---|---|---|---|---|---|---|---|
| 1 | 19하 | 중분대 | 중분대 재균열 | 0.2 | 1.0 | | 5.00 | m | 5 | |
| 2 | 21하 | 방호벽 | 콘크리트 파손 | | 3.0 | 0.3 | 0.90 | m <sup>2</sup> | 1 | 24'상 보수 |

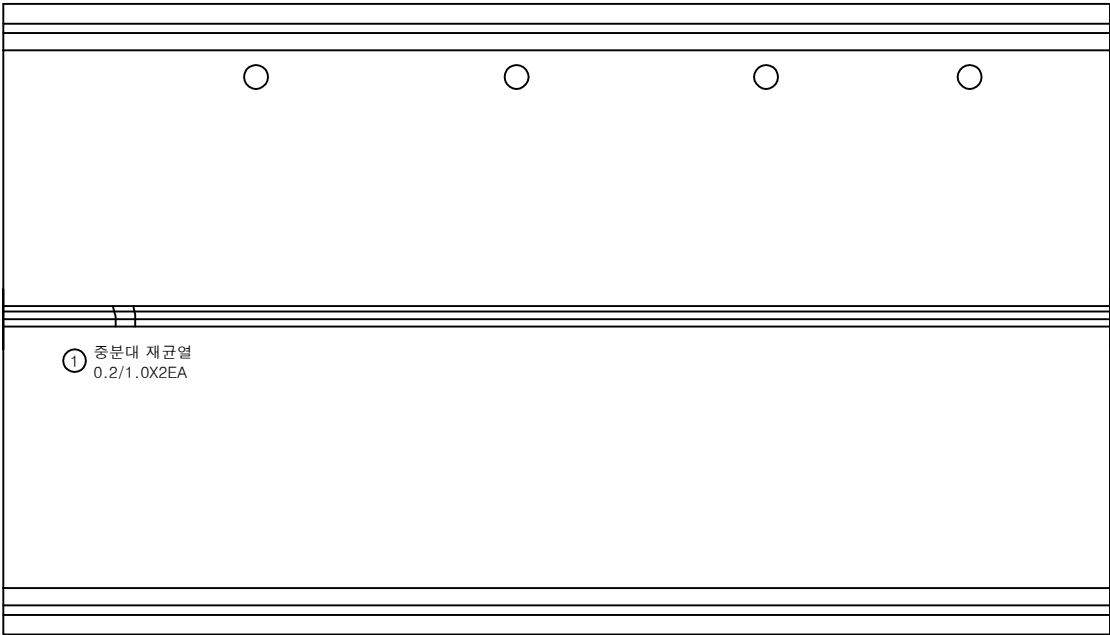
| 도면번호 | 06 |

| 번호 | 구분 | 부재 | 손상내용 | 손상현황 | | | | | | 비고 |
|---|---|---|---|---|---|---|---|---|---|---|
| 1 | 19하 | 중분대 | 중분대 재균열 | 0.2 | 1.0 | | 2.00 | m | 2 | |

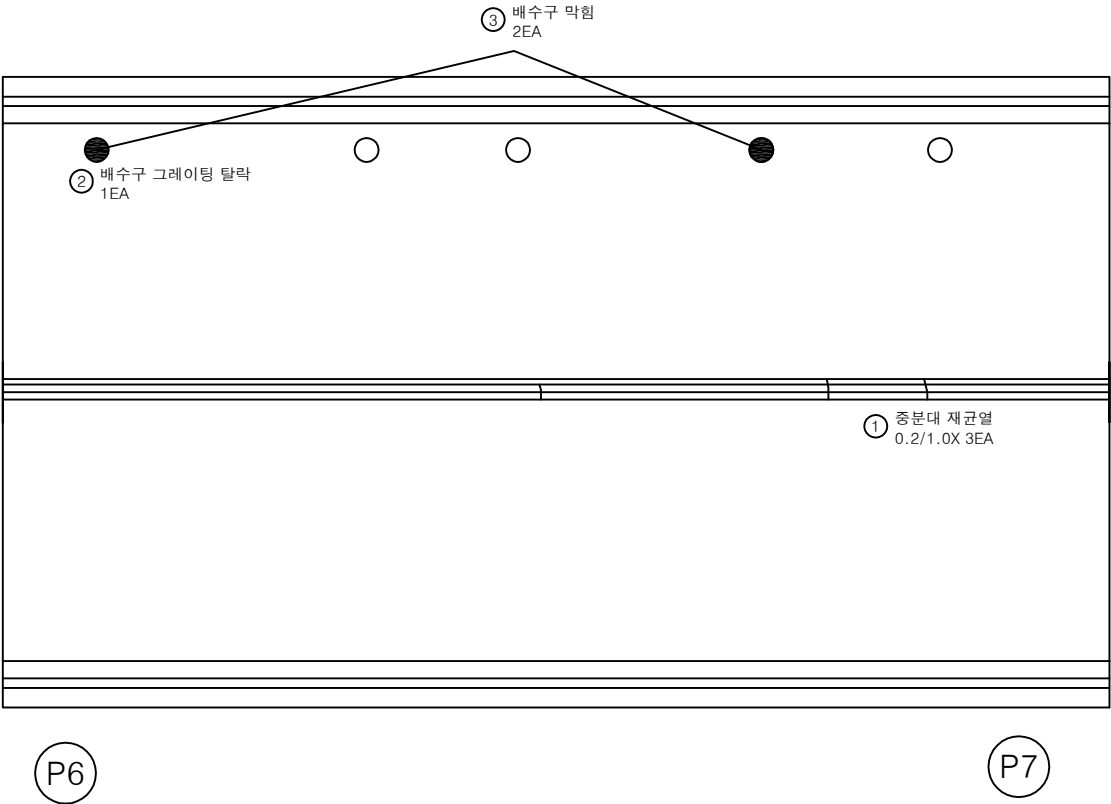
| 도 면 번 호 | 07 |

| 번호 | 구분 | 부재 | 손상내용 | 손상현황 | | | | | 비 고 |
|---|---|---|---|---|---|---|---|---|---|
| 1 | 19하 | 중분대 | 중분대 재균열 | 0.2 | 1.0 | | 3.00 | m | 3 |
| 2 | 23하 | 배수시설 | 배수구 그레이팅 탈락 | | | | 1.00 | EA | 1 |
| 3 | 23하 | 배수시설 | 배수구 막힘 | | | | 2.00 | EA | 2 |

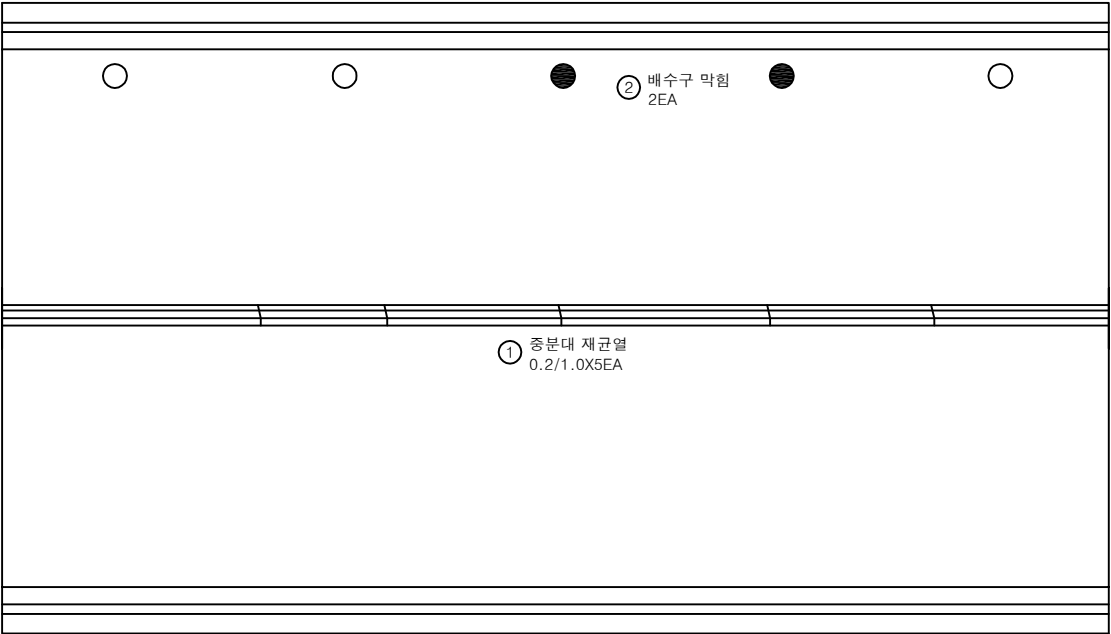
| 도면번호 | 09 |

| 번호 | 구분 | 부재 | 손상내용 | 손상현황 | | | | | | 비고 |
|---|---|---|---|---|---|---|---|---|---|---|
| 1 | 19하 | 중분대 | 중분대 재균열 | 0.2 | 1.0 | | 5.00 | m | 5 | |
| 2 | 23하 | 배수시설 | 배수구 막힘 | | | | 2.00 | EA | 2 | |

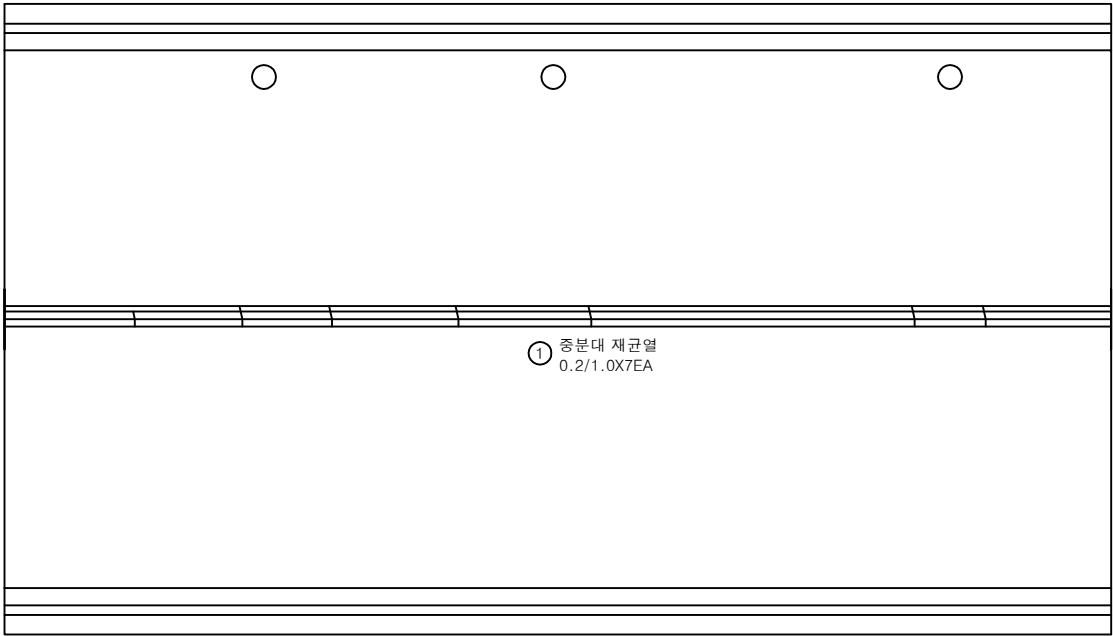
| 도면번호 | 10 |

| 번호 | 구분 | 부재 | 손상내용 | 손상현황 | | | | | | 비고 |
|---|---|---|---|---|---|---|---|---|---|---|
| 1 | 19하 | 중분대 | 중분대 재균열 | 0.2 | 1.0 | | 7.00 | m | 7 | |

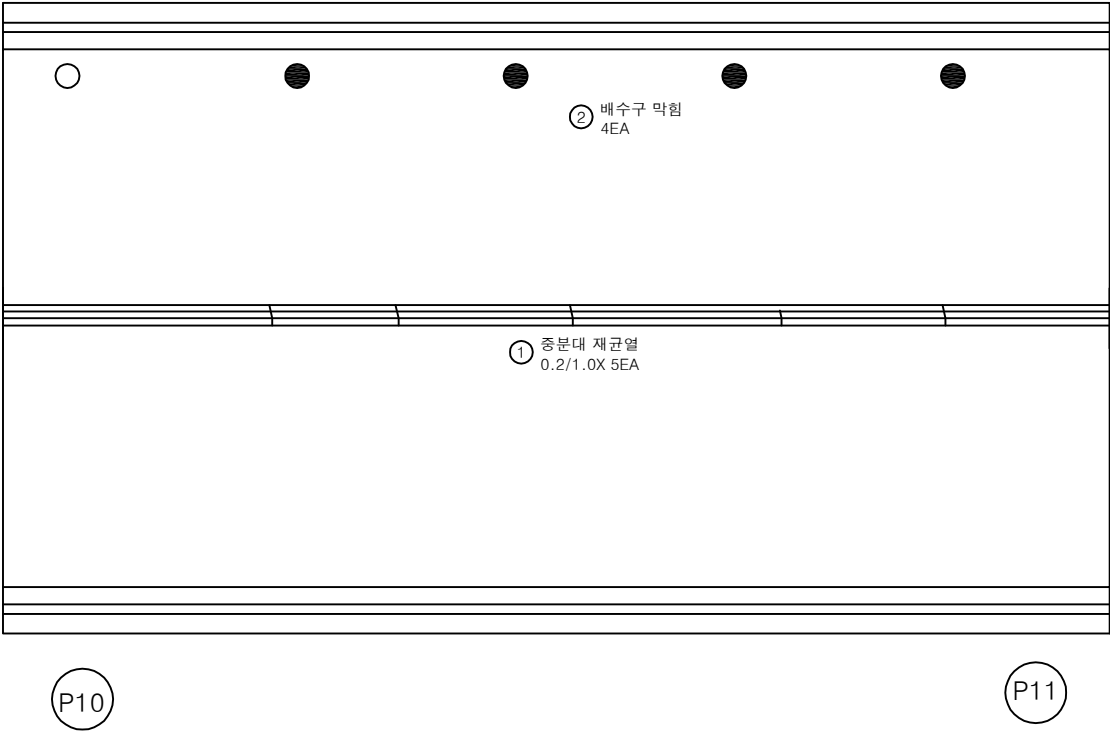
| 도면번호 | 11 |

| 번호 | 구분 | 부재 | 손상내용 | 손상현황 | | | | | | 비고 |
|---|---|---|---|---|---|---|---|---|---|---|
| 1 | 19하 | 중분대 | 중분대 재균열 | 0.2 | 1.0 | | 5.00 | m | 5 | |
| 2 | 23하 | 배수시설 | 배수구 막힘 | | | | 4.00 | EA | 4 | |

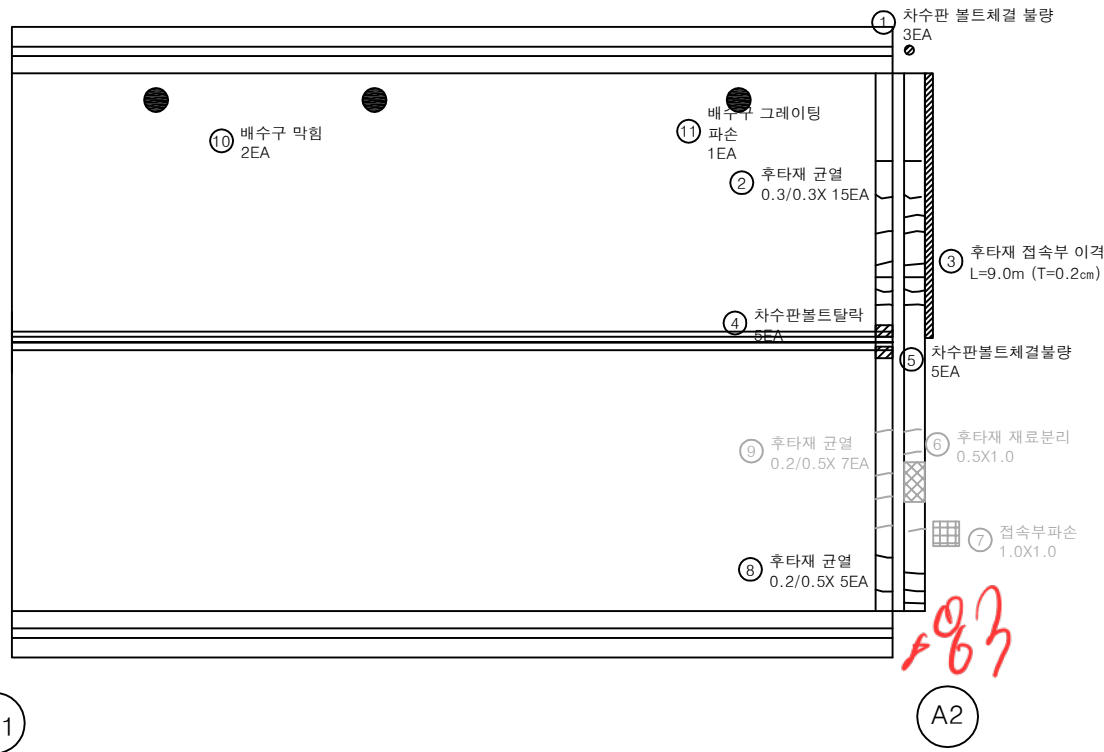
도면번호 12

| 번호 | 구분 | 부재 | 손상내용 | 손상현황 | | | | | 비고 |
|---|---|---|---|---|---|---|---|---|---|
| 1 | 19하 | 신축이음 | 차수판 볼트 체결 불량 | | | | 3.00 | EA | 3 |
| 2 | 19하 | 신축이음 | 후타재 균열 | 0.3 | 0.3 | | 4.50 | m | 15 |
| 3 | 19하 | 교면포장 | 후타재 접속부 이격 | | 9.0 | | 9.00 | m | 1 (T=0.2cm) |
| 4 | 19하 | 신축이음 | 차수판 볼트탈락 | | | | 5.00 | EA | 5 |
| 5 | 19하 | 신축이음 | 차수판 볼트탈락 | | | | 5.00 | EA | 5 |
| 6 | 19하 | 신축이음 | 후타재 재료분리 | | 0.5 | 1.0 | 0.50 | m <sup>2</sup> | 1 22'상 보수 |
| 7 | 19하 | 교면포장 | 접속부 파손 | | 1.0 | 1.0 | 1.00 | m <sup>2</sup> | 1 23'하 보수 |
| 8 | 19하 | 신축이음 | 후타재 균열 | 0.2 | 0.5 | | 2.50 | m | 5 |
| 9 | 21하 | 신축이음 | 후타재 균열 | 0.2 | 0.5 | | 3.50 | m | 7 24'상 보수 |
| 10 | 23하 | 배수시설 | 배수구 막힘 | | | | 2.00 | EA | 2 |
| 11 | 23하 | 배수시설 | 배수구 그레이팅 파손 | | | | 1.00 | EA | 1 |
