상주영천고속도로 2024~2025년 시설물 안전점검 용역  
(2024년 상반기 정기안전점검)

# 외 관 조 사 망 도

낙동강대교

2024.06

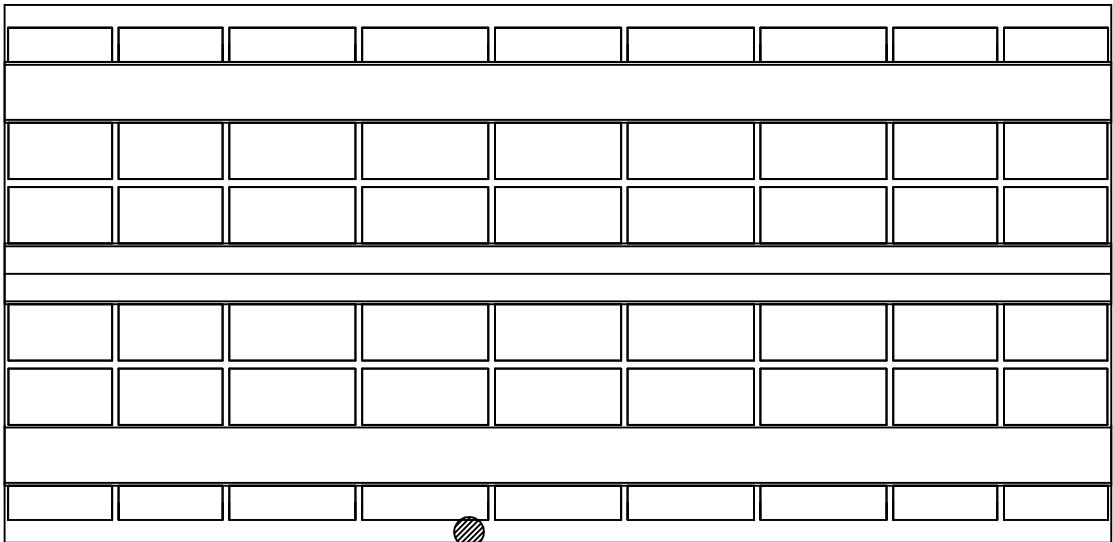
P3

① 배수관 탈락  
1EA

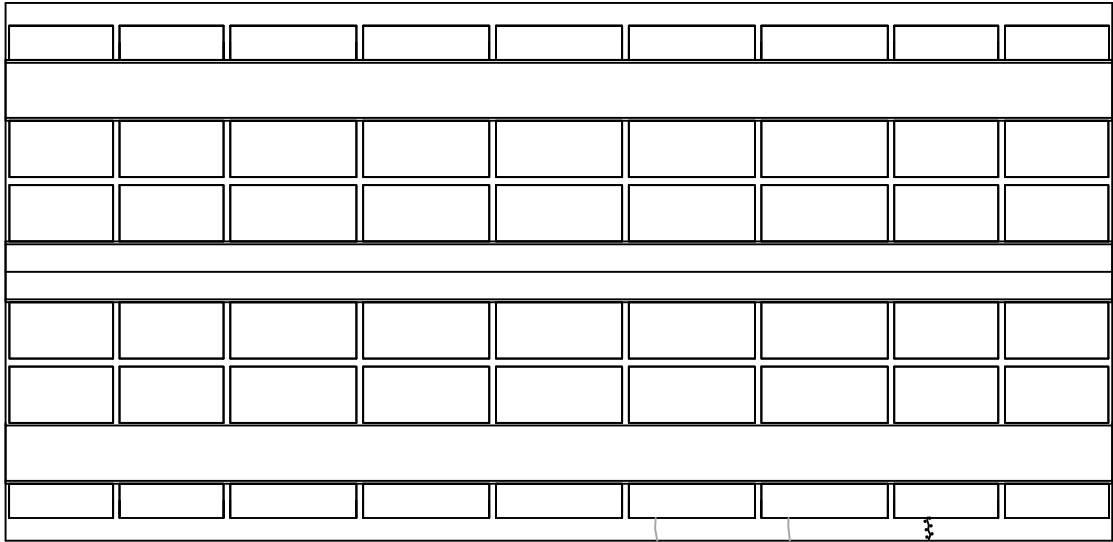
① 0.3/1.0X 2EA

② 균열무백태 0.1X1.0

| 번호 | 구분 | 부재 | 손상내용 | 손상현황 | | | | | | 비 고 |
|---|---|---|---|---|---|---|---|---|---|---|
| 1 | 19하 | 배덕판 | 균열(0.3mm이상) | 0.3 | 1.0 | | 2.00 | m | 2 | 21와 필수 |
| 2 | 21하 | 바닥판 | 균열무백태 | | 0.1 | 1.0 | 0.10 | m <sup>2</sup> | 1 | |

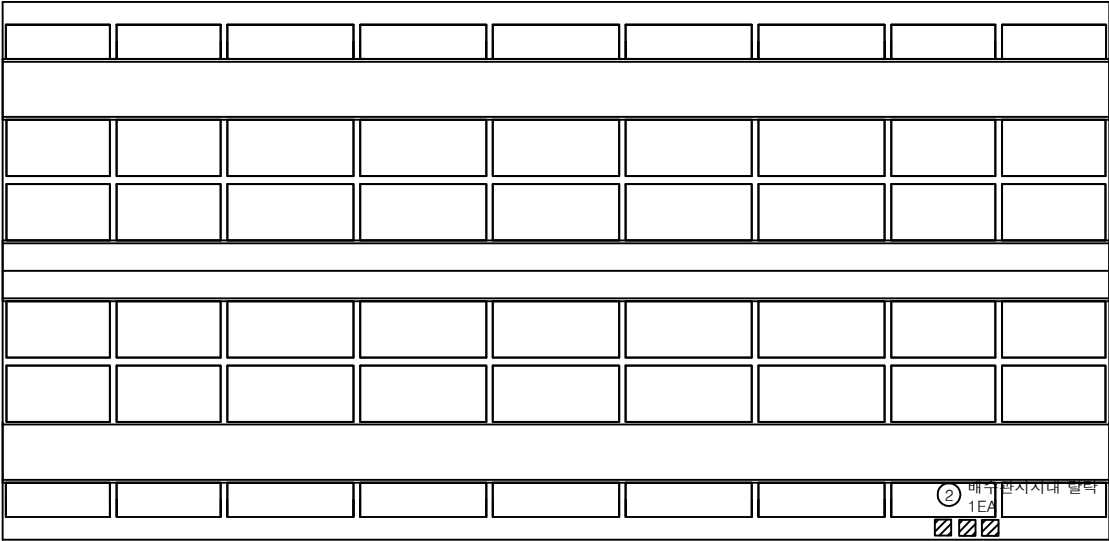
P10

① 배수관지지대 탈락 1EA      ② 배수관지지대 탈락 1EA      ③ 배수관지지대 탈락 1EA
