상주영천고속도로 2024~2025년 시설물 안전점검 용역  
(2024년 상반기 정기안전점검)

# 외 관 조 사 망 도

낙동강대교

2024.06

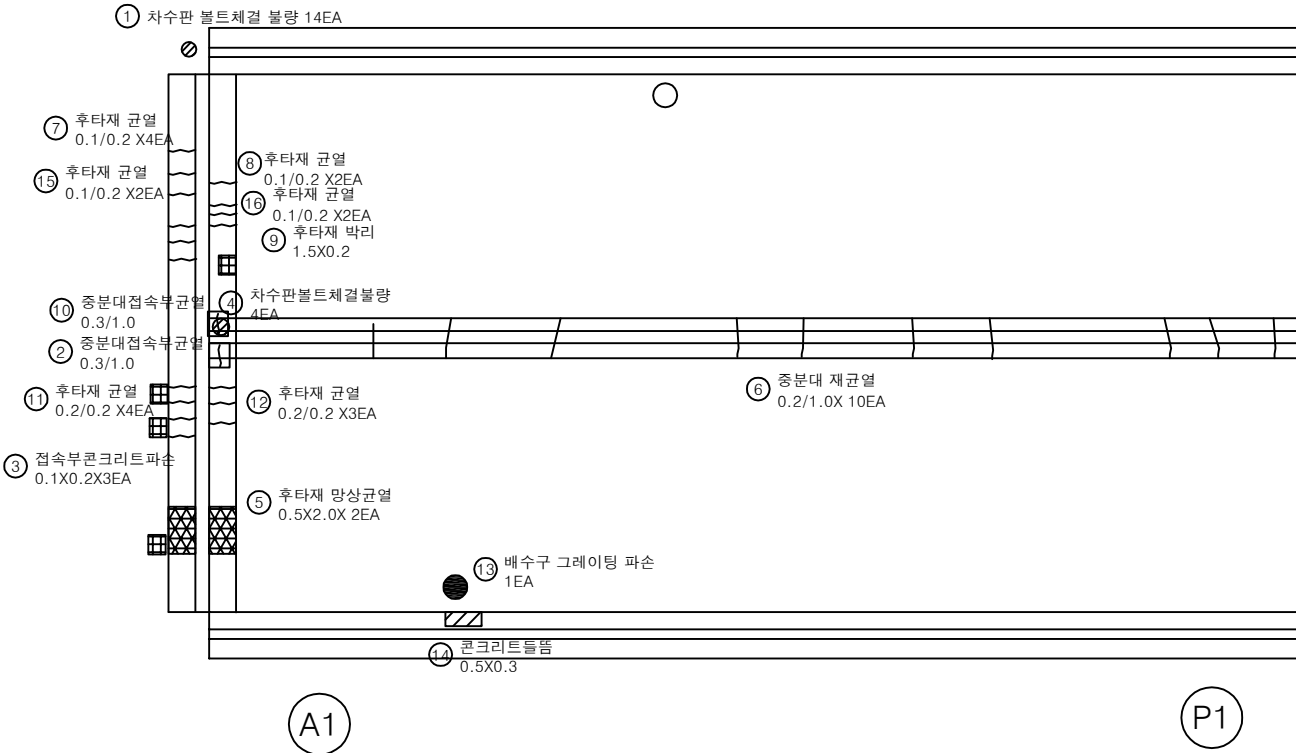
| 번호 | 구분 | 부재 | 손상내용 | 손상현황 | | | | | | 비고 |
|---|---|---|---|---|---|---|---|---|---|---|
| 1 | 19하 | 신축이음 | 차수판 볼트탈락 | | | | 14.00 | EA | 14 | |
| 2 | 19하 | 중분대 | 중분대 접속부 균열 | 0.3 | 1.0 | | 1.00 | m | 1 | |
| 3 | 19하 | 교면포장 | 접속부 콘크리트 파손 | | 0.1 | 0.2 | 0.06 | m <sup>2</sup> | 3 | |
| 4 | 19하 | 신축이음 | 차수판 볼트체결 불량 | | | | 4.00 | EA | 4 | |
| 5 | 19하 | 신축이음 | 후타재 망상균열 | | 0.5 | 2.0 | 2.00 | m <sup>2</sup> | 2 | |
| 6 | 19하 | 중분대 | 중분대 재균열 | 0.2 | 1.0 | | 10.00 | m | 10 | |

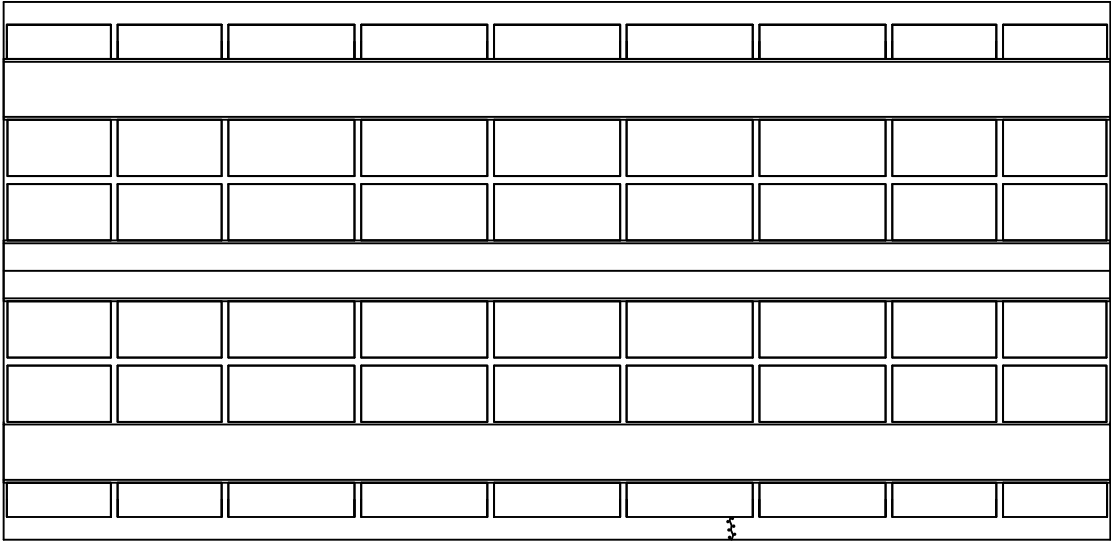
1 균열부백태  
0.1X1.0

| 번호 | 구분 | 부재 | 손상내용 | 손상현황 | | | | | | 비고 |
|---|---|---|---|---|---|---|---|---|---|---|
| 1 | 21하 | 바닥판 | 균열부백태 | | 0.1 | 1.0 | 0.10 | m <sup>2</sup> | 1 | |

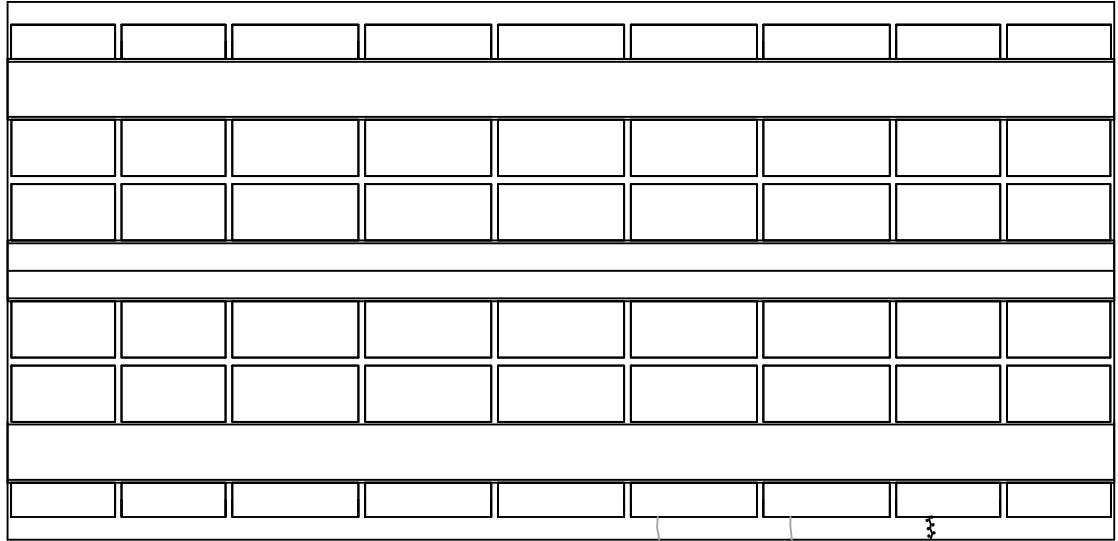
① 0.3/1.0X 2EA      ② 균열무백태 0.1X1.0

| 번호 | 구분 | 부재 | 손상내용 | 손상현황 | | | | | | 비 고 |
|---|---|---|---|---|---|---|---|---|---|---|
| 1 | 19하 | 배덕판 | 균열(0.3mm이상) | 0.3 | 1.0 | | 2.00 | m | 2 | 21와 필수 |
| 2 | 21하 | 바닥판 | 균열무백태 | | 0.1 | 1.0 | 0.10 | m <sup>2</sup> | 1 | |

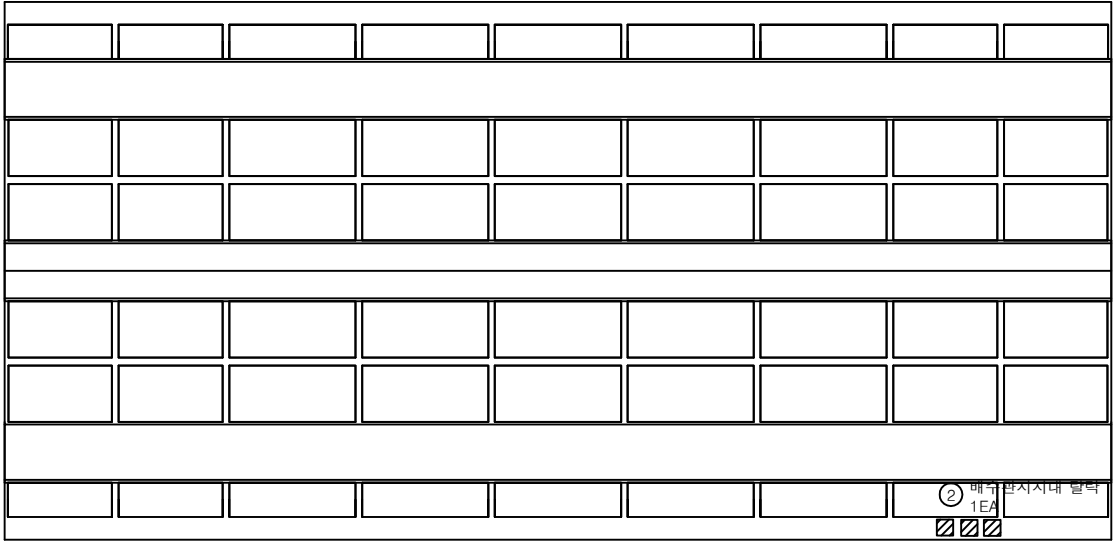
① 배수관지지대 탈락 1EA      ② 배수관지지대 탈락 1EA      ③ 배수관지지대 탈락 1EA
