상주영천고속도로 2024~2025년 시설물 안전점검 용역  
(2024년 상반기 정기안전점검)

# 외 관 조 사 망 도

신개교

2024.06

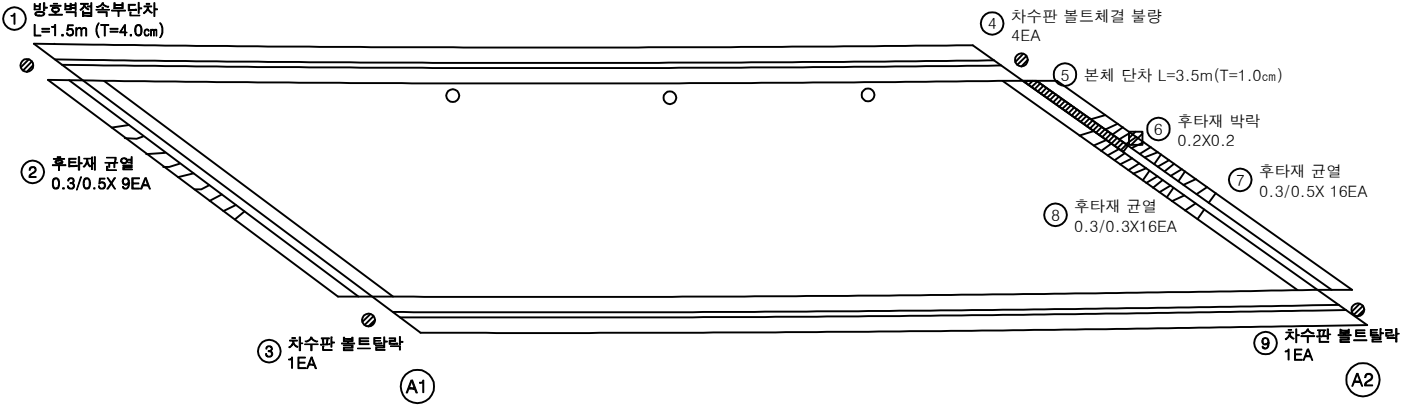
| 도면번호 | 01 |

| 번호 | 구분 | 부재 | 손상내용 | 손상현황 | | | | | 비고 |
|---|---|---|---|---|---|---|---|---|---|
| 1 | 19하 | 방호벽 | 방호벽 접속부 단차 | | 1.5 | | 1.50 | m | 1 (T=4.0cm) |
| 2 | 19하 | 신축이음 | 후타재 균열 | 0.3 | 0.5 | | 4.50 | m | 9 |
| 3 | 19하 | 신축이음 | 차수판 볼트탈락 | | | | 1.00 | EA | 1 |
| 4 | 19하 | 신축이음 | 차수판 볼트체결 불량 | | | | 4.00 | EA | 4 |
| 5 | 19하 | 신축이음 | 본체 단차 | | 3.5 | | 3.50 | m | 1 (T=1.0cm) |
| 6 | 19하 | 신축이음 | 후타재 박락 | | 0.2 | 0.2 | 0.04 | m <sup>2</sup> | 1 |
| 7 | 19하 | 신축이음 | 후타재 균열 | 0.3 | 0.5 | | 8.00 | m | 16 |
| 8 | 19하 | 신축이음 | 후타재 균열 | 0.3 | 0.3 | | 4.80 | m | 16 |
| 9 | 19하 | 신축이음 | 차수판 볼트탈락 | | | | 1.00 | EA | 1 |

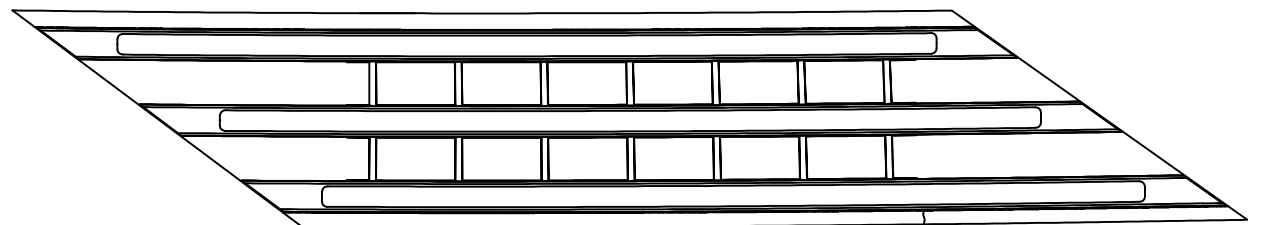
| 도면번호 | 02 |

| 번호 | 구분 | 부재 | 손상내용 | 손상현황 | | | | | | 비고 |
|---|---|---|---|---|---|---|---|---|---|---|
| 1 | 23하 | 바닥판 | 균열(0.3mm미만) | 0.1 | 0.5 | | 0.50 | m | 1 | |

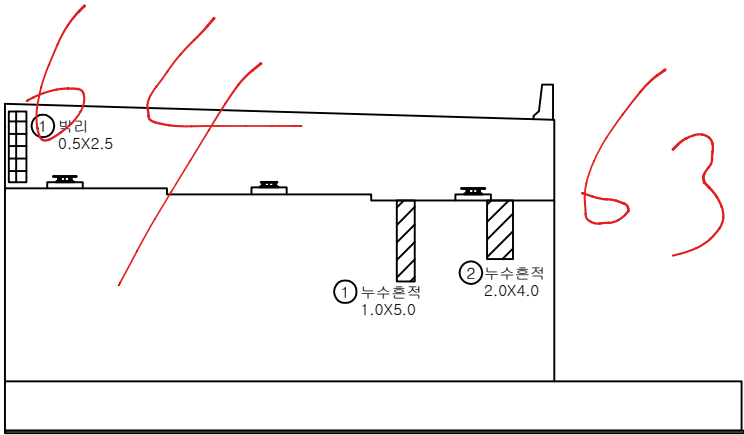
| 도면번호 | 09 |

| 번호 | 구분 | 부재 | 손상내용 | 손상현황 | | | | | | 비고 |
|---|---|---|---|---|---|---|---|---|---|---|
| 1 | 21하 | 교대 | 누수흔적 | | 1.0 | 5.0 | 5.00 | m² | 1 | |
| 2 | 21하 | 교대 | 누수흔적 | | 2.0 | 4.0 | 8.00 | m² | 1 | |
| 3 | 21하 | 교량발침 | 발침콘크리트 파손 | | 1.0 | 0.5 | 0.50 | m² | 1 | |
| 4 | 23하 | 교대 | 박리 | | 0.5 | 2.5 | 1.25 | m² | 1 | |

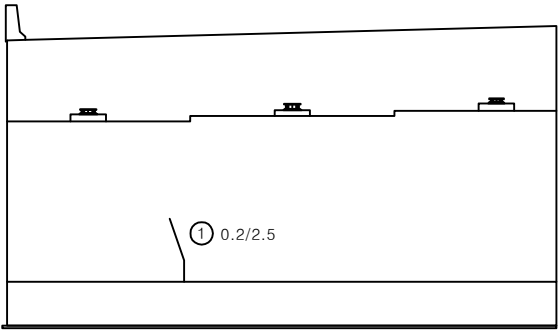
| 도면번호 | 10 |

| 번호 | 구분 | 부재 | 손상내용 | 손상현황 | | | | | | 비고 |
|---|---|---|---|---|---|---|---|---|---|---|
| 1 | 19하 | 교대 | 균열(0.3mm미만) | 0.2 | 2.5 | | 2.50 | m | 1 | |

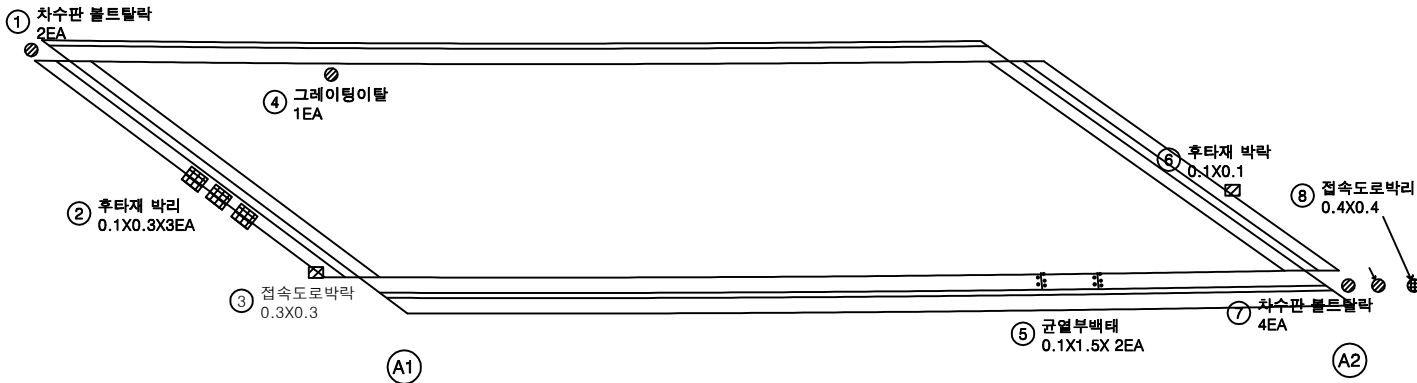
| 번호 | 구분 | 부재 | 손상내용 | 손상현황 | | | | | | 비 고 |
|---|---|---|---|---|---|---|---|---|---|---|
| 1 | 19하 | 신축이음 | 차수판 볼트탈락 | | | | 2.00 | EA | 2 | |
| 2 | 19하 | 신축이음 | 후타재 박리 | | 0.1 | 0.3 | 0.09 | ㎡ | 3 | |
| 3 | 19하 | 교면포장 | 접속도로 박락 | | 0.3 | 0.3 | 0.09 | ㎡ | 1 | |
| 4 | 19하 | 배수시설 | 그레이팅 이탈 | | | | 1.00 | EA | 1 | |
| 5 | 19하 | 방호벽 | 균열부백테 | | 0.1 | 1.5 | 0.30 | ㎡ | 2 | |
| 6 | 19하 | 신축이음 | 후타재 박락 | | 0.1 | 0.1 | 0.01 | ㎡ | 1 | |
| 7 | 19하 | 신축이음 | 차수판 볼트탈락 | | | | 4.00 | EA | 4 | |
| 8 | 19하 | 교면포장 | 접속도로 박리 | | 0.4 | 0.4 | 0.16 | ㎡ | 1 | |

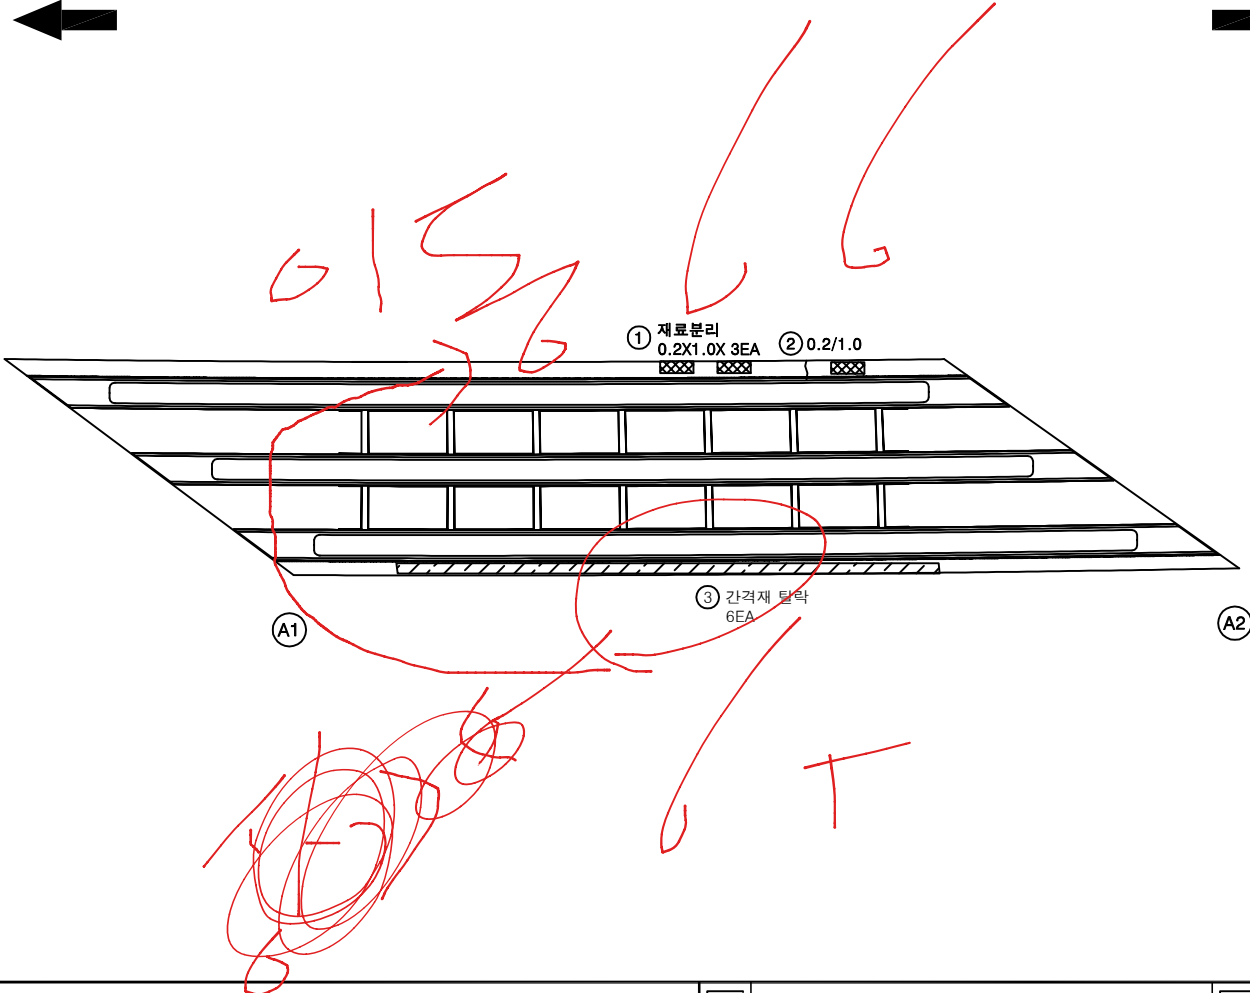
| 도면번호 | 02 |

| 번호 | 구분 | 부재 | 손상내용 | 손상현황 | | | | | | 비고 |
|---|---|---|---|---|---|---|---|---|---|---|
| 1 | 21하 | 바닥판 | 재료분리 | | 0.2 | 1.0 | 0.60 | m | 3 | |
| 2 | 23하 | 바닥판 | 균열(0.3mm미만) | 0.2 | 1.0 | | 1.00 | m | 1 | |
| 3 | 24상 | 바닥판 | 간격재 탈락 | | | | 6.00 | EA | 6 | |

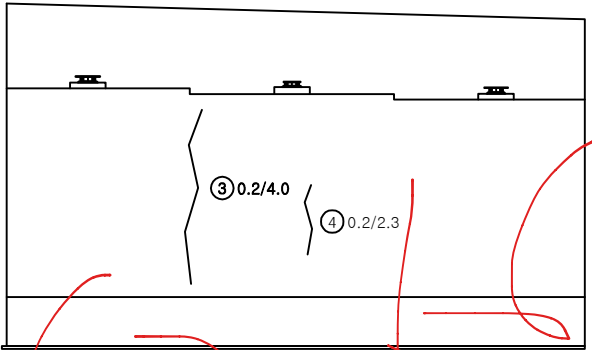
| 번호 | 구분 | 부재 | 손상내용 | 손상현황 | | | | | | 비 고 |
|---|---|---|---|---|---|---|---|---|---|---|
| 3 | 23하 | 교대 | 균열(0.3mm미만) | 0.2 | 4.0 | | 4.00 | m | 1 | |
| 4 | 24상 | 교대 | 균열(0.3mm미만) | 0.2 | 2.3 | | 2.30 | m | 1 | |

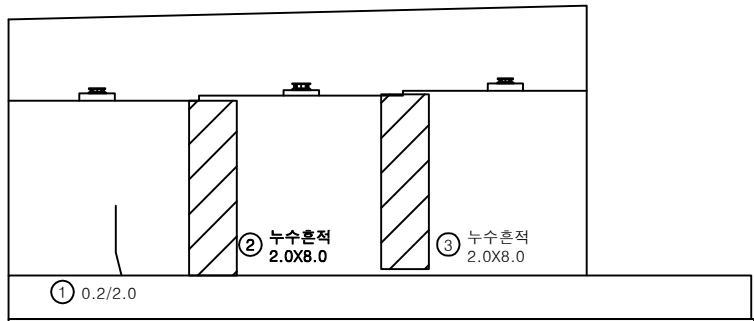
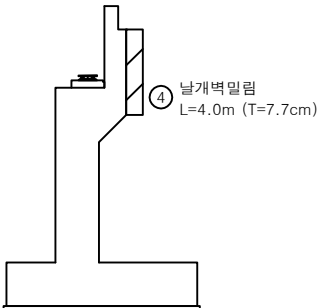
| 번호 | 구분 | 부재 | 손상내용 | 손상현황 | | | | | | 비 고 |
|---|---|---|---|---|---|---|---|---|---|---|
| 1 | 19하 | 교대 | 균열(0.3mm미만) | 0.2 | 2.0 | | 2.00 | m | 1 | |
| 2 | 19하 | 교대 | 누수흔적 | | 2.0 | 8.0 | 16.0 | m <sup>2</sup> | 1 | |
| 3 | 19하 | 교대 | 누수흔적 | | 2.0 | 8.0 | 16.0 | m <sup>2</sup> | 1 | |
