상주영천고속도로 2024~2025년 시설물 안전점검 용역  
(2024년 상반기 정기안전점검)

# 외 관 조 사 망 도

신개교

2024.06

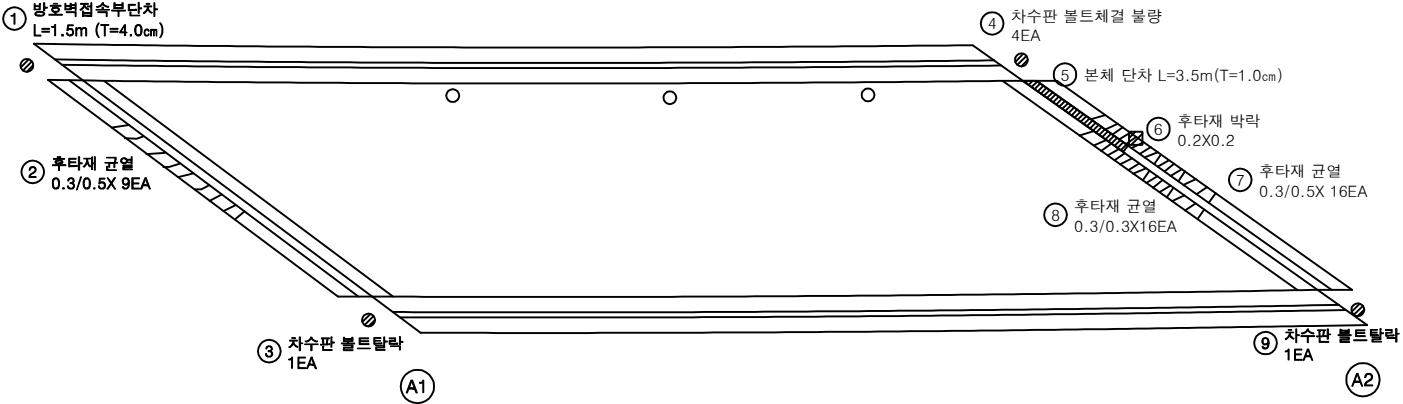
| 번호 | 구분 | 부재 | 손상내용 | 손상현황 | | | | | 비고 |
|---|---|---|---|---|---|---|---|---|---|
| 1 | 19하 | 방호벽 | 방호벽 접속부 단차 | | 1.5 | | 1.50 | m | 1 (T=4.0cm) |
| 2 | 19하 | 신축이음 | 후타재 균열 | 0.3 | 0.5 | | 4.50 | m | 9 |
| 3 | 19하 | 신축이음 | 차수판 볼트탈락 | | | | 1.00 | EA | 1 |
| 4 | 19하 | 신축이음 | 차수판 볼트체결 불량 | | | | 4.00 | EA | 4 |
| 5 | 19하 | 신축이음 | 본체 단차 | | 3.5 | | 3.50 | m | 1 (T=1.0cm) |
| 6 | 19하 | 신축이음 | 후타재 박락 | | 0.2 | 0.2 | 0.04 | m <sup>2</sup> | 1 |
| 7 | 19하 | 신축이음 | 후타재 균열 | 0.3 | 0.5 | | 8.00 | m | 16 |
| 8 | 19하 | 신축이음 | 후타재 균열 | 0.3 | 0.3 | | 4.80 | m | 16 |
| 9 | 19하 | 신축이음 | 차수판 볼트탈락 | | | | 1.00 | EA | 1 |

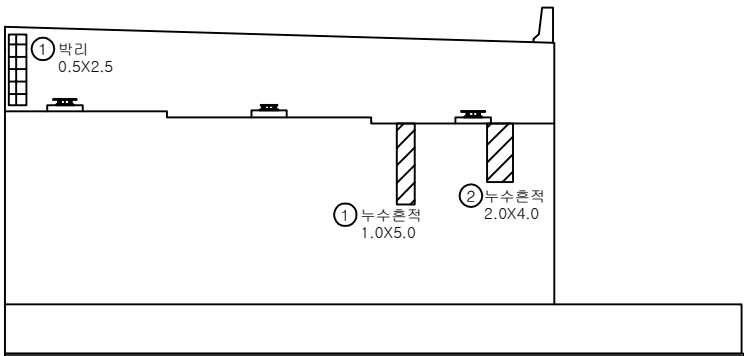
| 번호 | 구분 | 부재 | 손상내용 | 손상현황 | | | | | | 비 고 |
|---|---|---|---|---|---|---|---|---|---|---|
| 1 | 21하 | 교대 | 누수흔적 | | 1.0 | 5.0 | 5.00 | m <sup>2</sup> | 1 | |
| 2 | 21하 | 교대 | 누수흔적 | | 2.0 | 4.0 | 8.00 | m <sup>2</sup> | 1 | |
| 3 | 21하 | 교량발침 | 발침콘크리트 파손 | | 1.0 | 0.5 | 0.50 | m <sup>2</sup> | 1 | |
| 4 | 23하 | 교대 | 박리 | | 0.5 | 2.5 | 1.25 | m <sup>2</sup> | 1 | |

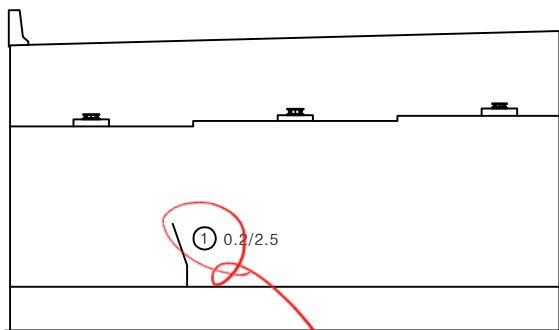
| 번호 | 구분 | 부재 | 손상내용 | 손상현황 | | | | | | 비고 |
|---|---|---|---|---|---|---|---|---|---|---|
| 1 | 19하 | 교대 | 균열(0.3mm미만) | 0.2 | 2.5 | | 2.50 | m | 1 | |

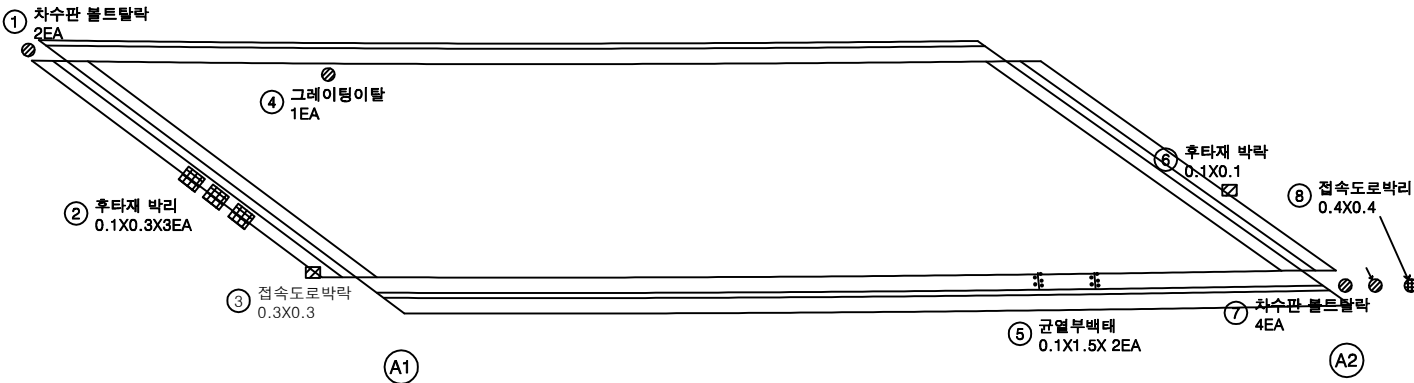
| 번호 | 구분 | 부재 | 손상내용 | 손상현황 | | | | | | 비 고 |
|---|---|---|---|---|---|---|---|---|---|---|
| 1 | 19하 | 신축이음 | 차수판 볼트탈락 | | | | 2.00 | EA | 2 | |
| 2 | 19하 | 신축이음 | 후타재 박리 | | 0.1 | 0.3 | 0.09 | ㎡ | 3 | |
| 3 | 19하 | 교면포장 | 접속도로 박락 | | 0.3 | 0.3 | 0.09 | ㎡ | 1 | |
| 4 | 19하 | 배수시설 | 그레이팅 이탈 | | | | 1.00 | EA | 1 | |
| 5 | 19하 | 방호벽 | 균열부백태 | | 0.1 | 1.5 | 0.30 | ㎡ | 2 | |
| 6 | 19하 | 신축이음 | 후타재 박락 | | 0.1 | 0.1 | 0.01 | ㎡ | 1 | |
| 7 | 19하 | 신축이음 | 차수판 볼트탈락 | | | | 4.00 | EA | 4 | |
| 8 | 19하 | 교면포장 | 접속도로 박리 | | 0.4 | 0.4 | 0.16 | ㎡ | 1 | |

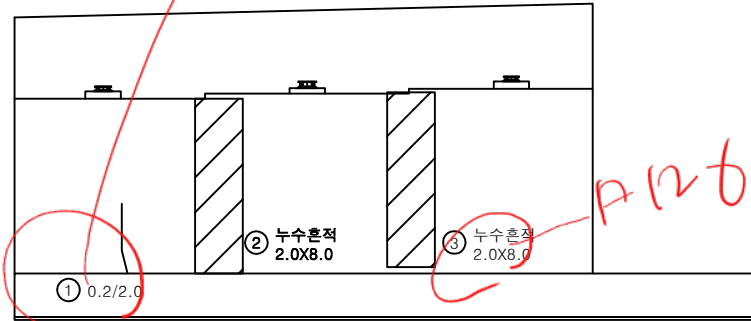
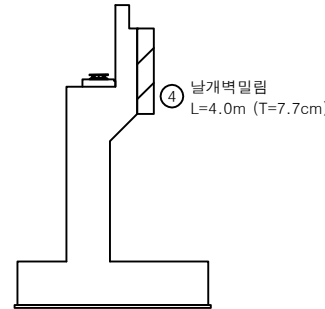
| 번호 | 구분 | 부재 | 손상내용 | 손상현황 | | | | | 비고 |
|---|---|---|---|---|---|---|---|---|---|
| 1 | 19하 | 교대 | 균열(0.3mm미만) | 0.2 | 2.0 | | 2.00 | m | 1 |
| 2 | 19하 | 교대 | 누수흔적 | | 2.0 | 8.0 | 16.0 | m <sup>2</sup> | 1 |
| 3 | 19하 | 교대 | 누수흔적 | | 2.0 | 8.0 | 16.0 | m <sup>2</sup> | 1 |
