상주영천고속도로 2024~2025년 시설물 안전점검 용역  
(2024년 상반기 정기안전점검)

# 외 관 조 사 망 도

월가교

ID : 월가교(상주방향) 슬래브상면 S1

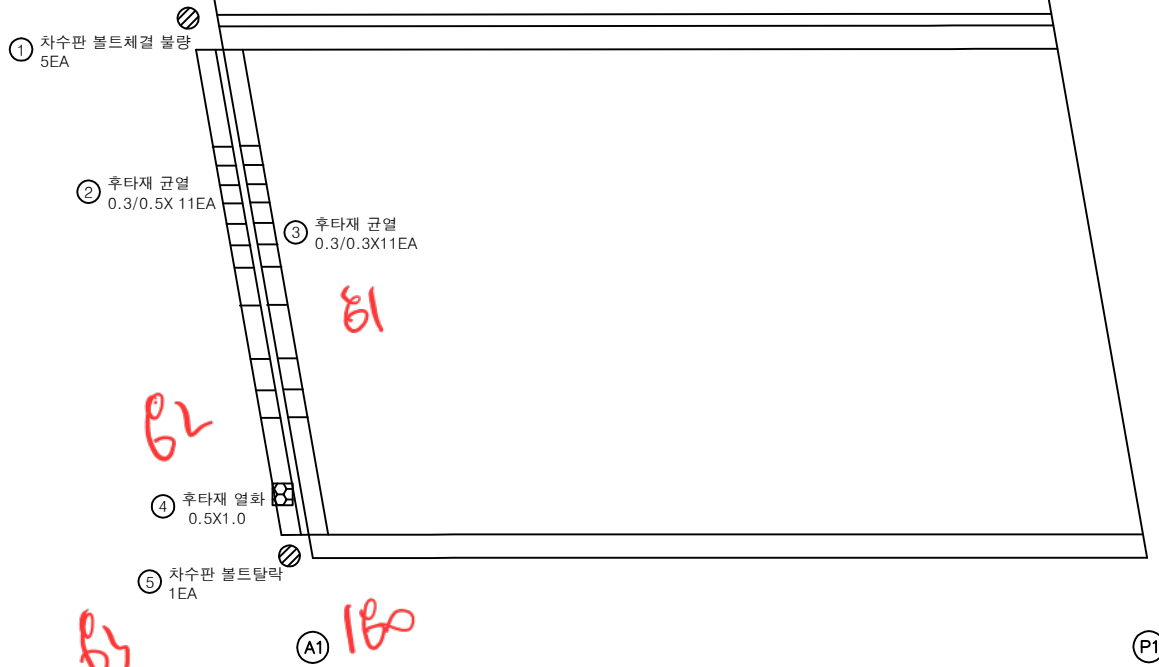
| 도면번호 | 01 |

| 번호 | 구분 | 부재 | 손상내용 | 손상현황 | | | | | 비고 |
|---|---|---|---|---|---|---|---|---|---|
| 1 | 19하 | 신축이음 | 차수판 볼트 체결 불량 | | | | 5.00 | EA | 5 |
| 2 | 19하 | 신축이음 | 후타재 균열 | 0.3 | 0.5 | | 5.50 | m | 11 |
| 3 | 19하 | 신축이음 | 후타재 균열 | 0.3 | 0.3 | | 3.30 | m | 11 |
| 4 | 19하 | 신축이음 | 후타재 열화 | | 0.5 | 1.0 | 0.50 | m² | 1 |
| 5 | 19하 | 신축이음 | 차수판 볼트 탈락 | | | | 1.00 | EA | 1 |

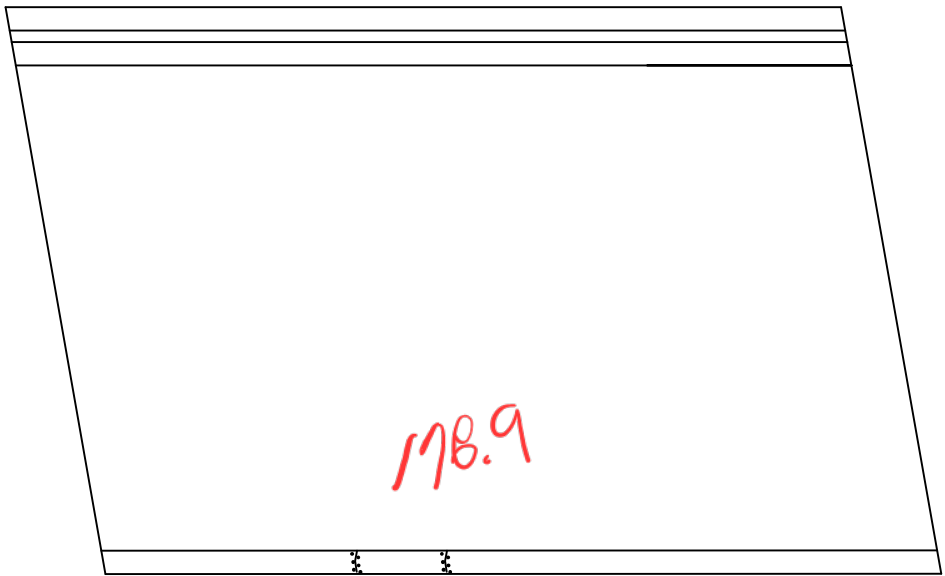
| 도면번호 | 02 |

① 균열부백태  
0.1X1.0X 2EA

| 번호 | 구분 | 부재 | 손상내용 | 손상현황 | | | | | | 비고 |
|---|---|---|---|---|---|---|---|---|---|---|
| 1 | 19하 | 중분대 | 균열부백태 | | 0.1 | 1.0 | 0.20 | m <sup>2</sup> | 2 | |

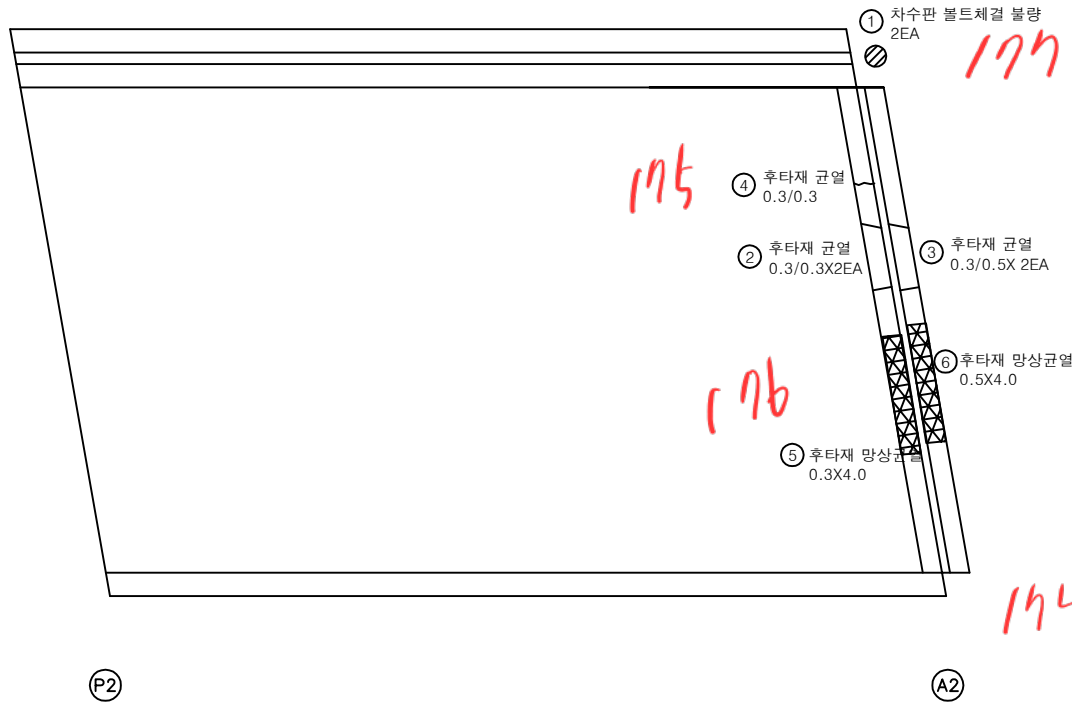
| 번호 | 구분 | 부재 | 손상내용 | 손상현황 | | | | | | 비고 |
|---|---|---|---|---|---|---|---|---|---|---|
| 1 | 19하 | 신축이음 | 차수판 볼트체결 불량 | | | | 2.00 | EA | 2 | |
| 2 | 19하 | 신축이음 | 후타재 균열 | 0.3 | 0.3 | | 0.60 | m | 2 | |
| 3 | 19하 | 신축이음 | 후타재 균열 | 0.3 | 0.5 | | 1.00 | m | 2 | |
| 4 | 19하 | 신축이음 | 후타재 균열 | 0.3 | 0.3 | | 0.30 | m | 1 | |
| 5 | 23하 | 신축이음 | 후타재 망상균열 | | 0.3 | 4.0 | 1.20 | m <sup>2</sup> | 1 | |
| 6 | 23하 | 신축이음 | 후타재 망상균열 | | 0.5 | 4.0 | 2.00 | m <sup>2</sup> | 1 | |
