상주영천고속도로 2024~2025년 시설물 안전점검 용역  
(2024년 상반기 정기안전점검)

# 외 관 조 사 망 도

월가교

2024.06

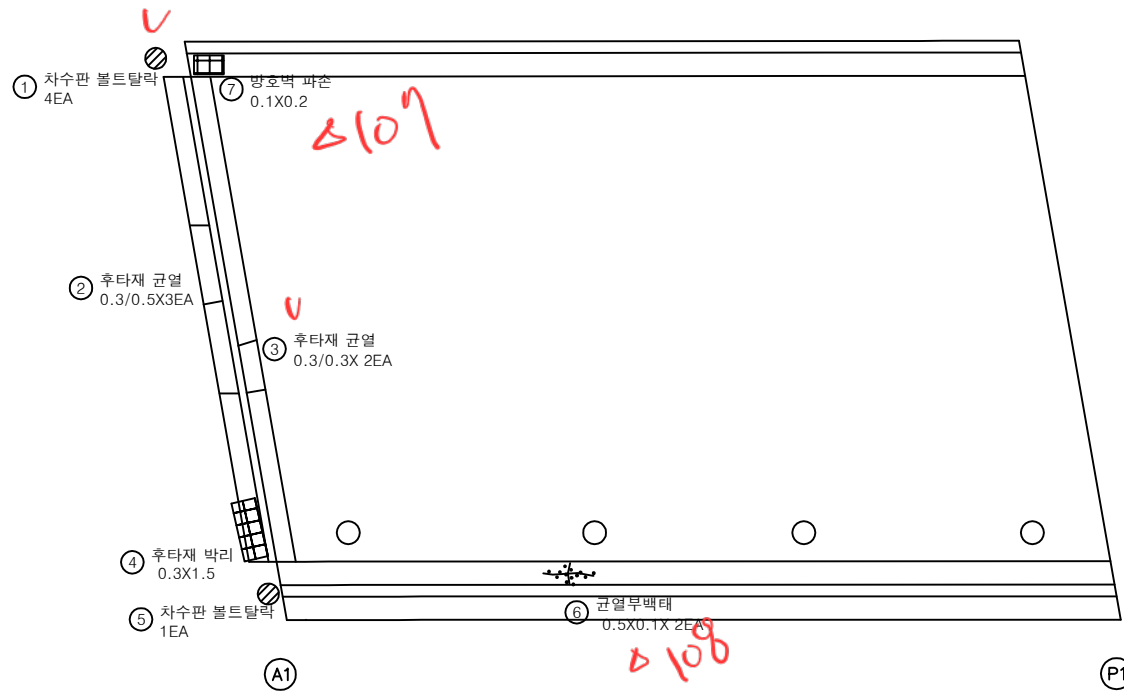
도면번호 01

| 번호 | 구분 | 부재 | 손상내용 | 손상현황 | | | | | | 비고 |
|---|---|---|---|---|---|---|---|---|---|---|
| 1 | 19하 | 신축이음 | 차수판 볼트탈락 | | | | 4.00 | EA | 4 | |
| 2 | 19하 | 신축이음 | 후타재 균열 | 0.3 | 0.5 | | 1.50 | m | 3 | |
| 3 | 19하 | 신축이음 | 후타재 균열 | 0.3 | 0.3 | | 0.60 | m | 2 | |
| 4 | 19하 | 신축이음 | 후타재 박리 | 0.3 | 1.5 | | 0.45 | m <sup>2</sup> | 1 | |
| 5 | 19하 | 신축이음 | 차수판 볼트탈락 | | | | 1.00 | EA | 1 | |
| 6 | 19하 | 방호벽 | 균열부백태 | | 0.5 | 0.1 | 0.10 | m <sup>2</sup> | 2 | |
| 7 | 23하 | 방호벽 | 방호벽 파손 | | 0.1 | 0.2 | 0.02 | m <sup>2</sup> | 1 | |

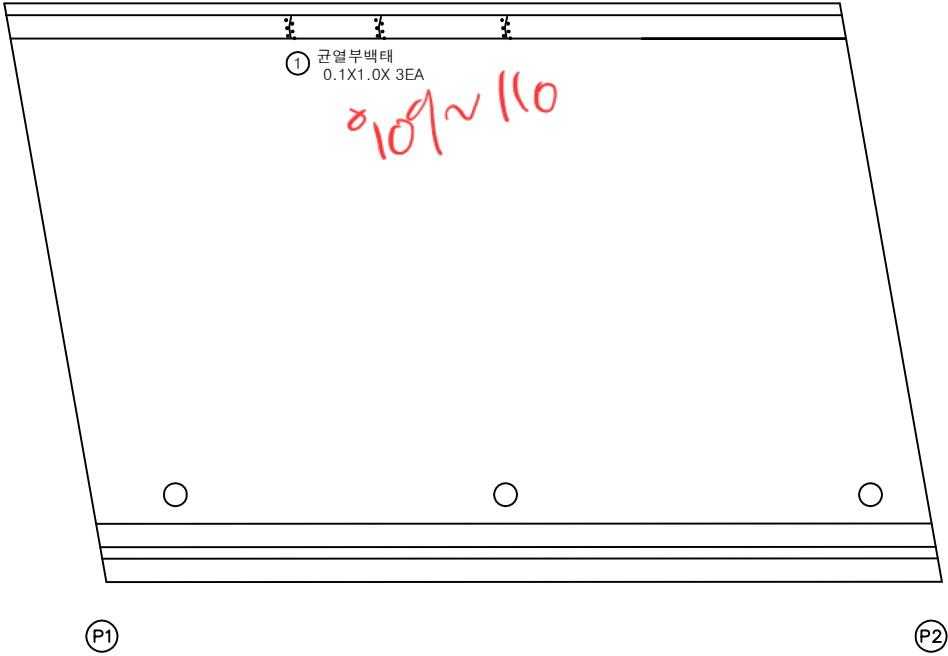
발주처  
상주영천고속도로(주)  
용역명  
상주영천고속도로 2024-2025년 시설물 안전점검 용역  
(2024년 상반기 정기안전점검)  
점검기관  
(주)명성엔지니어링  
도면번호  
02

| 번호 | 구분 | 부재 | 손상내용 | 손상현황 | | | | | | 비고 |
|---|---|---|---|---|---|---|---|---|---|---|
| 1 | 19하 | 방호벽 | 균열부백태 | | 0.1 | 1.0 | 0.30 | m <sup>2</sup> | 3 | |

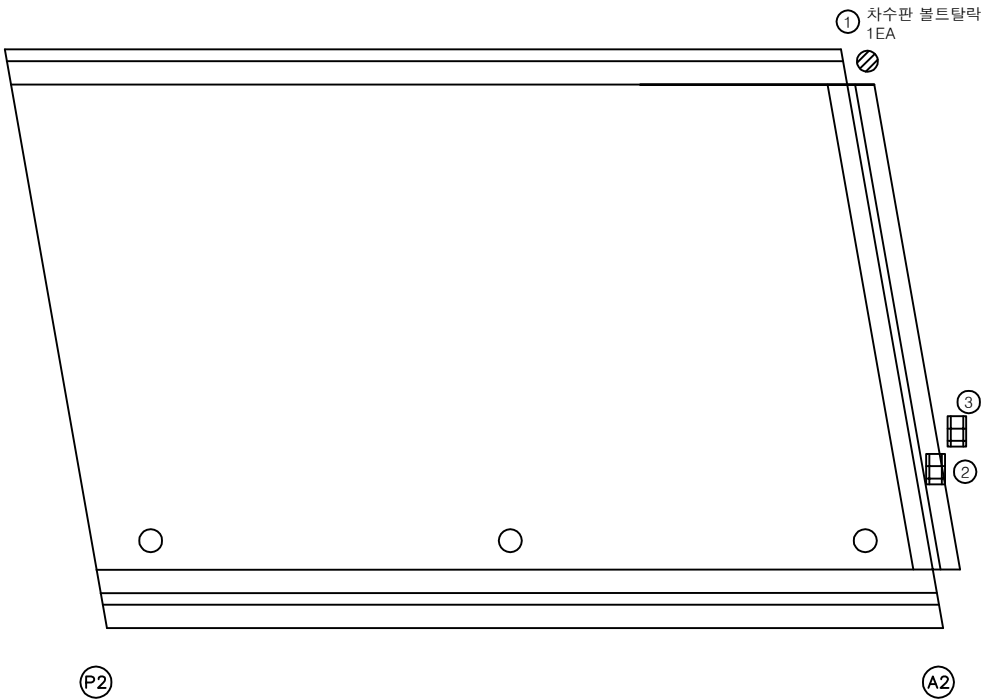
| 도 면 번 호 | 03 |

| 번호 | 구분 | 부재 | 손상내용 | 손상현황 | | | | | | 비 고 |
|---|---|---|---|---|---|---|---|---|---|---|
| 1 | 19하 | 신축이음 | 차수판 볼트탈락 | | | | 1.00 | EA | 1 | |
| 2 | 19하 | 신축이음 | 후타재 박리 | | 0.2 | 0.2 | 0.04 | m² | 1 | |
| 3 | 21하 | 교면포장 | 접속도로 파손 | | 0.2 | 0.2 | 0.04 | m² | 1 | |
