상주영천고속도로 2024~2025년 시설물 안전점검 용역  
(2024년 상반기 정기안전점검)

# 외 관 조 사 망 도

월가교

ID : 월가교(상주방향) 슬래브상면 S1

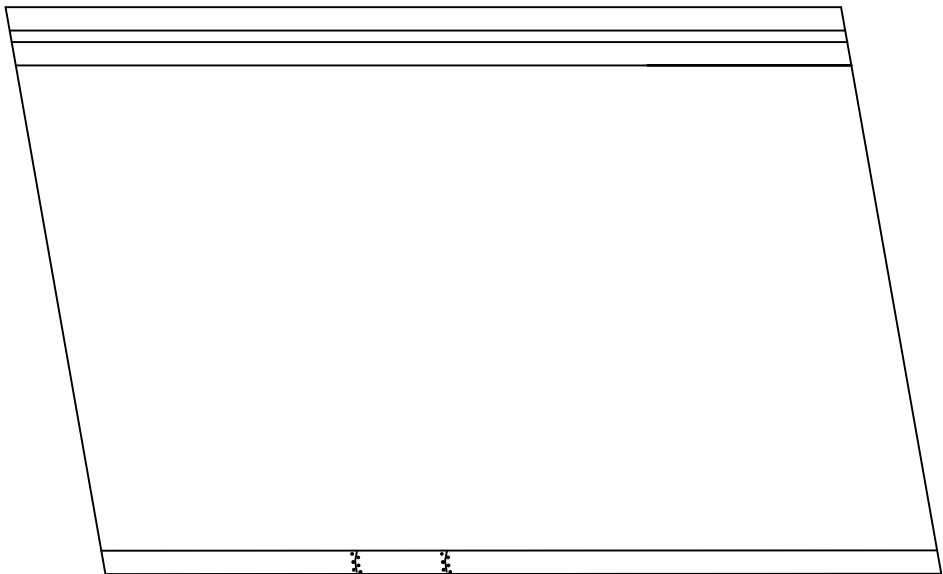
① 균열부백태  
0.1X1.0X 2EA

| 번호 | 구분 | 부재 | 손상내용 | 손상현황 | | | | | | 비고 |
|---|---|---|---|---|---|---|---|---|---|---|
| 1 | 19하 | 중분대 | 균열부백태 | | 0.1 | 1.0 | 0.20 | m <sup>2</sup> | 2 | |

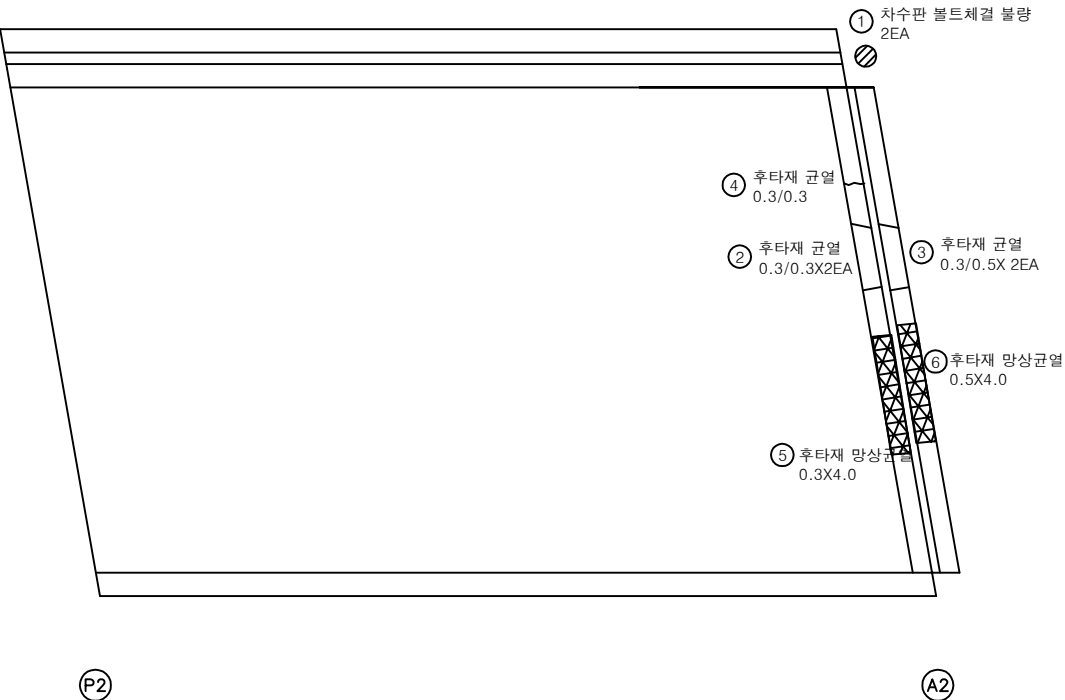
| 번호 | 구분 | 부재 | 손상내용 | 손상현황 | | | | | | 비고 |
|---|---|---|---|---|---|---|---|---|---|---|
| 1 | 19하 | 신축이음 | 차수판 볼트체결 불량 | | | | 2.00 | EA | 2 | |
| 2 | 19하 | 신축이음 | 후타재 균열 | 0.3 | 0.3 | | 0.60 | m | 2 | |
| 3 | 19하 | 신축이음 | 후타재 균열 | 0.3 | 0.5 | | 1.00 | m | 2 | |
| 4 | 19하 | 신축이음 | 후타재 균열 | 0.3 | 0.3 | | 0.30 | m | 1 | |
| 5 | 23하 | 신축이음 | 후타재 망상균열 | | 0.3 | 4.0 | 1.20 | m <sup>2</sup> | 1 | |
| 6 | 23하 | 신축이음 | 후타재 망상균열 | | 0.5 | 4.0 | 2.00 | m <sup>2</sup> | 1 | |

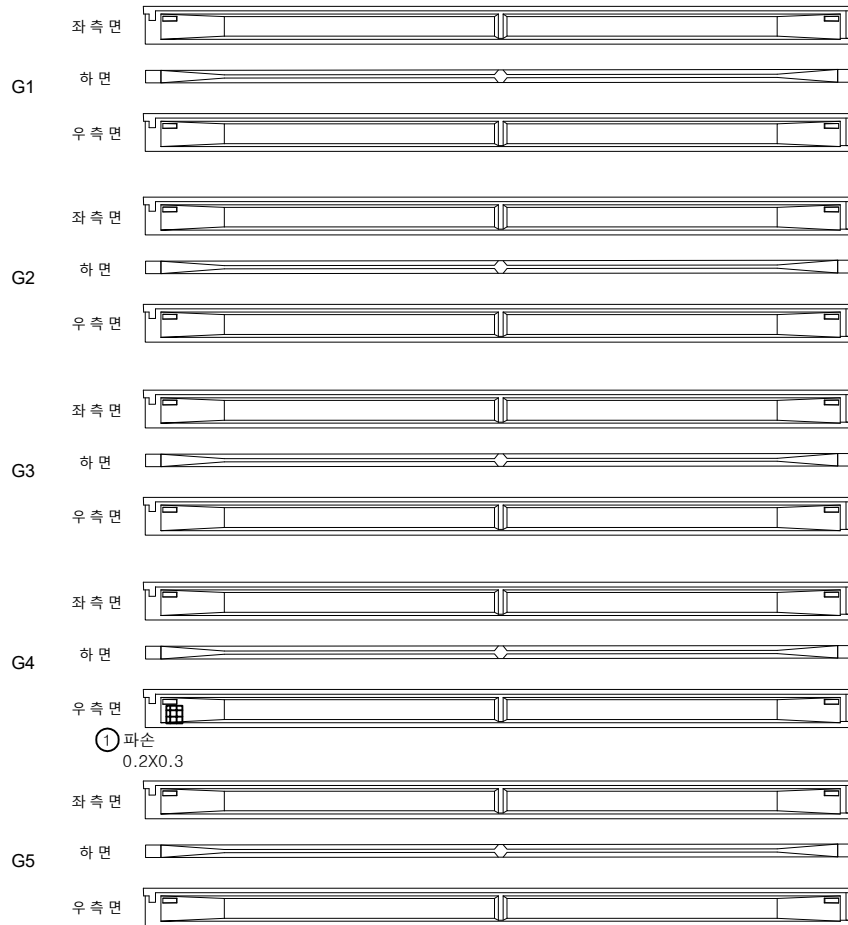
ID : 월가교(상주방향) 거더 S1 (G1~G5)

| 번호 | 구분 | 부재 | 손상내용 | 손상현황 | | | | | 비고 |
|---|---|---|---|---|---|---|---|---|---|
| 1 | 21하 | 거더 | 파손 | | 0.2 | 0.3 | 0.06 | m <sup>2</sup> | 1 |

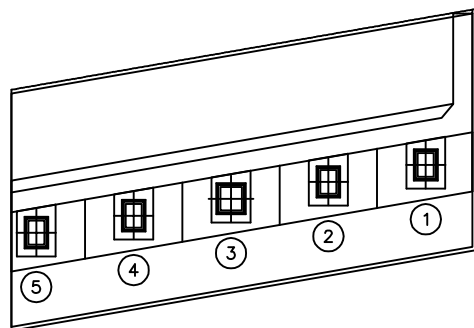
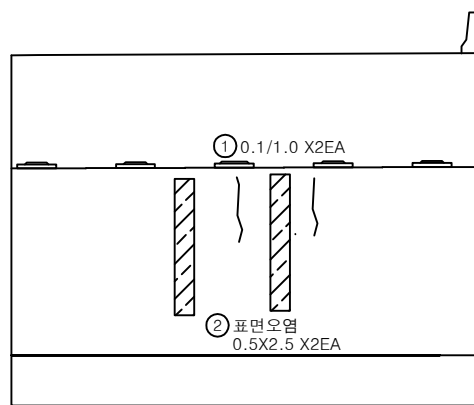
| 번호 | 구분 | 부재 | 손상내용 | 손상현황 | | | | | | 비고 |
|---|---|---|---|---|---|---|---|---|---|---|
| 1 | 21하 | 교대 | 균열(0.3mm미만) | 0.1 | 1.0 | | 2.00 | m | 2 | |

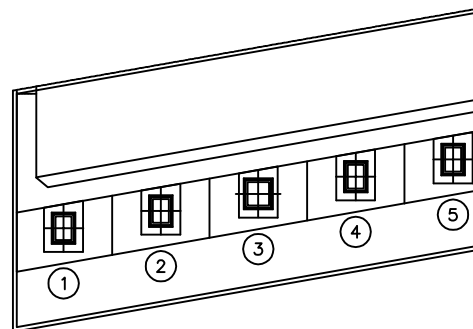
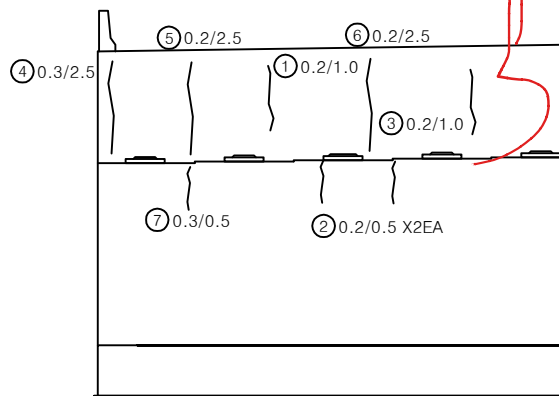
| 번호 | 구분 | 부재 | 손상내용 | 손상현황 | | | | | 비고 |
|---|---|---|---|---|---|---|---|---|---|
| 1 | 21하 | 교대 | 균열(0.3mm미만) | 0.2 | 1.0 | | 1.00 | m | 1 |
| 2 | 21하 | 교대 | 균열(0.3mm미만) | 0.2 | 0.5 | | 1.00 | m | 2 |
| 3 | 21하 | 교대 | 균열(0.3mm미만) | 0.2 | 1.0 | | 1.00 | m | 1 |
| 4 | 23하 | 교대 | 균열(0.3mm이상) | 0.3 | 2.5 | | 2.50 | m | 1 |
| 5 | 23하 | 교대 | 균열(0.3mm미만) | 0.2 | 2.5 | | 2.50 | m | 1 |
| 6 | 23하 | 교대 | 균열(0.3mm미만) | 0.2 | 2.5 | | 2.50 | m | 1 |
| 7 | 23하 | 교대 | 균열(0.3mm이상) | 0.3 | 0.5 | | 0.50 | m | 1 |

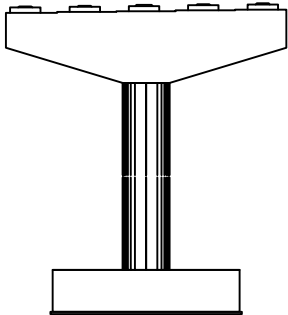
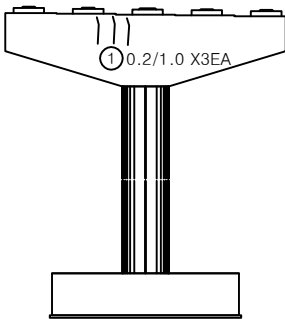
| 번호 | 구분 | 부재 | 손상내용 | 손상현황 | | | | | | 비 고 |
|---|---|---|---|---|---|---|---|---|---|---|
| 1 | 21하 | 교각 | 균열(0.3mm미만) | 0.2 | 1.0 | | 3.00 | m | 3 | |

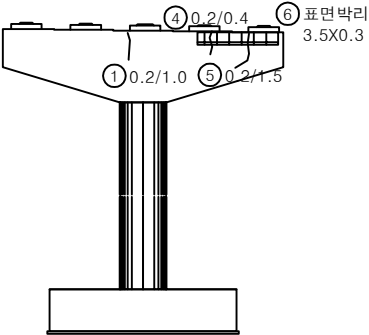
| 번호 | 구분 | 부재 | 손상내용 | 손상현황 | | | | | | 비 고 |
|---|---|---|---|---|---|---|---|---|---|---|
| 1 | 21하 | 교각 | 균열(0.3mm미만) | 0.2 | 1.0 | | 1.00 | m | 1 | |
| 2 | 23하 | 교량받침 | plate 부식 | | | | 2.00 | EA | 2 | |
| 3 | 23하 | 교량받침 | plate 부식 | | | | 1.00 | EA | 1 | |
| 4 | 23하 | 교각 | 균열(0.3mm미만) | 0.2 | 0.4 | | 0.40 | m | 1 | |
| 5 | 23하 | 교각 | 균열(0.3mm미만) | 0.2 | 1.5 | | 1.50 | m | 1 | |

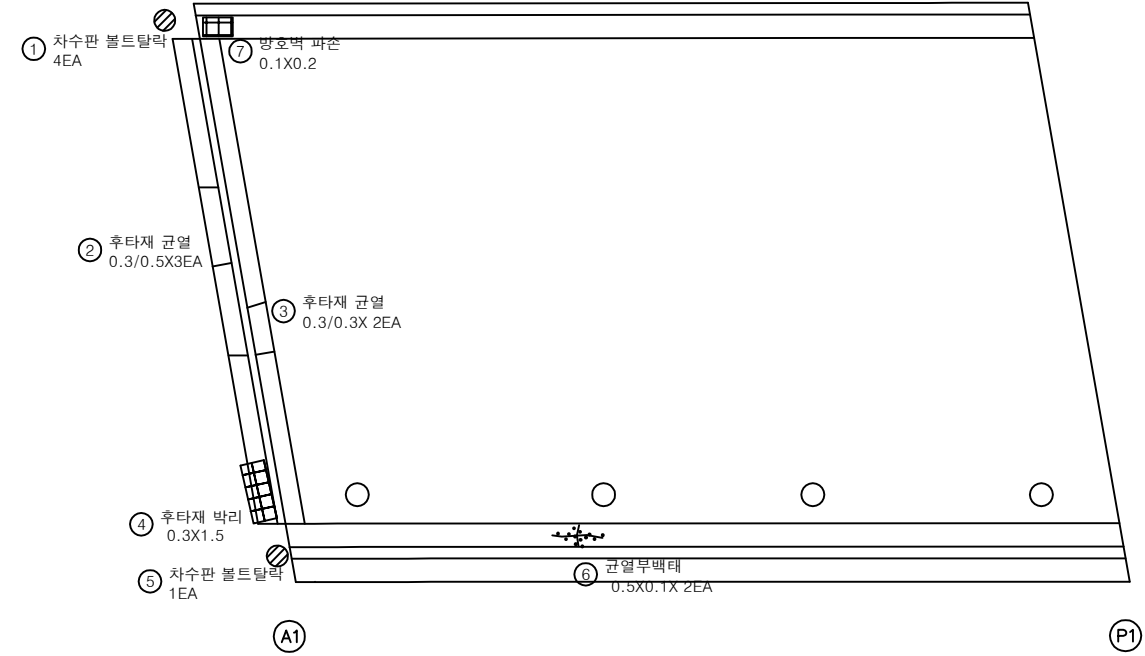
| 번호 | 구분 | 부재 | 손상내용 | 손상현황 | | | | | | 비 고 |
|---|---|---|---|---|---|---|---|---|---|---|
| 2 | 19하 | 신축이음 | 후타재 균열 | 0.3 | 0.5 | | 1.50 | m | 3 | |
| 3 | 19하 | 신축이음 | 후타재 균열 | 0.3 | 0.3 | | 0.60 | m | 2 | |
| 6 | 19하 | 방호벽 | 균열부백테 | | 0.5 | 0.1 | 0.10 | m <sup>2</sup> | 2 | |

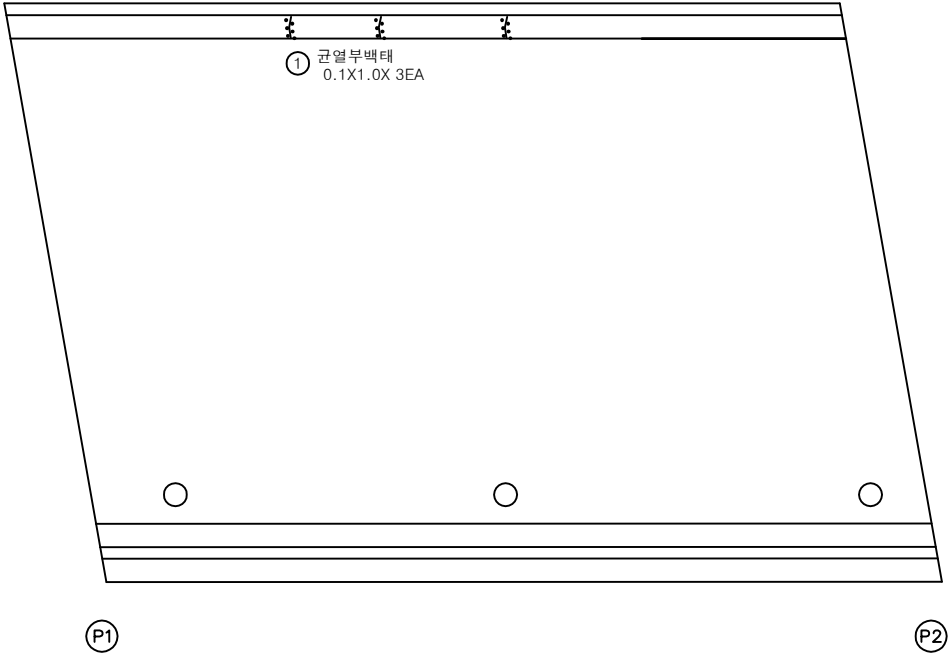
| 번호 | 구분 | 부재 | 손상내용 | 손상현황 | | | | | | 비고 |
|---|---|---|---|---|---|---|---|---|---|---|
| 1 | 19하 | 방호벽 | 균열부백태 | | 0.1 | 1.0 | 0.30 | m <sup>2</sup> | 3 | |

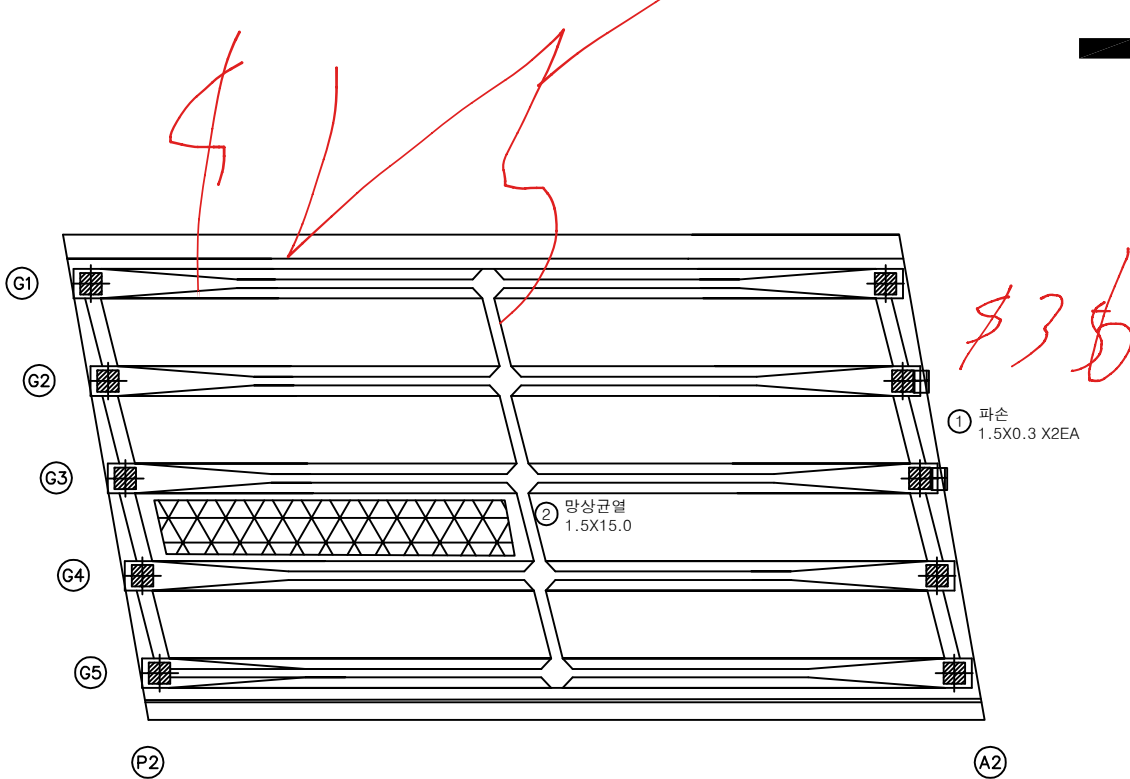
| 번호 | 구분 | 부재 | 손상내용 | 손상현황 | | | | | | 비고 |
|---|---|---|---|---|---|---|---|---|---|---|
| 2 | 23하 | 바닥판 | 망상균열 | | 1.5 | 15.0 | 22.50 | m <sup>2</sup> | 1 | |

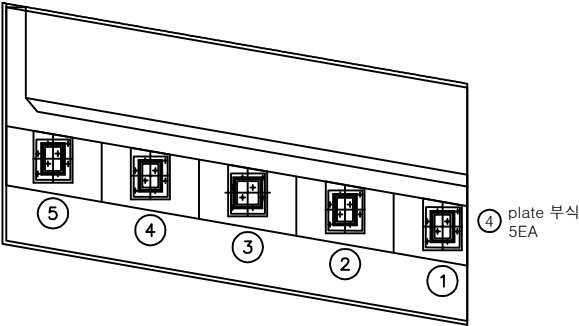
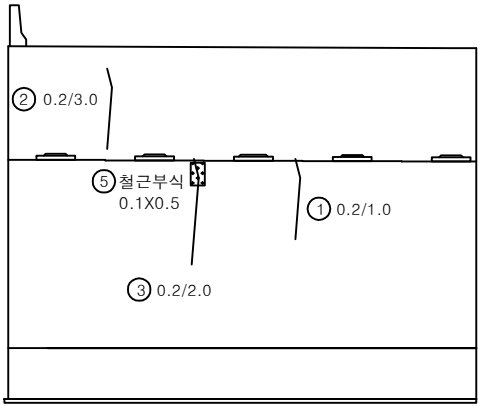
| 번호 | 구분 | 부재 | 손상내용 | 손상현황 | | | | | | 비 고 |
|---|---|---|---|---|---|---|---|---|---|---|
| 1 | 19하 | 교대 | 균열(0.3mm미만) | 0.2 | 1.0 | | 1.00 | m | 1 | |
| 2 | 19하 | 교대 | 균열(0.3mm미만) | 0.2 | 3.0 | | 3.00 | m | 1 | |
| 3 | 21하 | 교대 | 균열(0.3mm미만) | 0.2 | 2.0 | | 2.00 | m | 1 | |
| 4 | 23하 | 교량받침 | plate 부식 | | | | 5.00 | EA | 5 | |
| 5 | 23하 | 교대 | 철근부식 | | 0.1 | 0.5 | 0.05 | m <sup>2</sup> | 1 | |

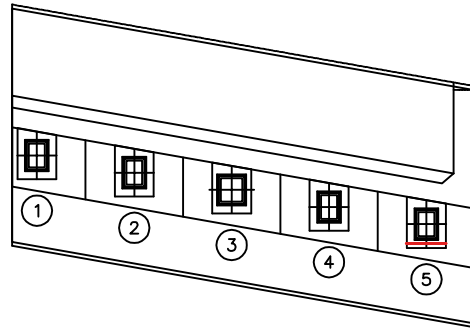
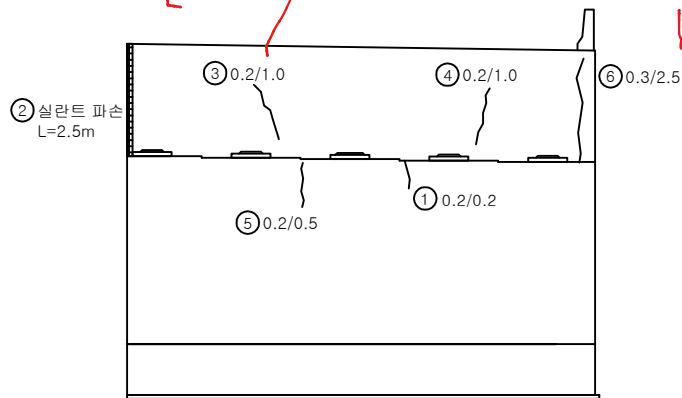
| 번호 | 구분 | 부재 | 손상내용 | 손상현황 | | | | | | 비고 |
|---|---|---|---|---|---|---|---|---|---|---|
| 1 | 19하 | 교대 | 균열(0.3mm미만) | 0.2 | 0.2 | | 0.20 | m | 1 | |
| 3 | 21하 | 교대 | 균열(0.3mm미만) | 0.2 | 1.0 | | 1.00 | m | 1 | |
| 4 | 21하 | 교대 | 균열(0.3mm미만) | 0.2 | 1.0 | | 1.00 | m | 1 | |
| 5 | 21하 | 교대 | 균열(0.3mm미만) | 0.2 | 0.5 | | 0.50 | m | 1 | |
| 6 | 23하 | 교대 | 균열(0.3mm이상) | 0.3 | 2.5 | | 2.50 | m | 1 | |

발견된  
균열 0.5/1.0

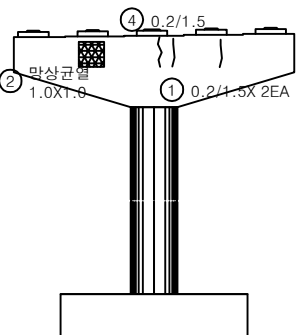
| 번호 | 구분 | 부재 | 손상내용 | 손상현황 | | | | | | 비 고 |
|---|---|---|---|---|---|---|---|---|---|---|
| 1 | 19하 | 교각 | 균열(0.3mm미만) | 0.2 | 1.5 | | 3.00 | m | 2 | |
| 2 | 21하 | 교각 | 망상균열 | | 1.0 | 1.0 | 1.00 | m <sup>2</sup> | 1 | |
| 3 | 21하 | 교량받침 | 방침콘크리트 균열 | 0.2 | 0.5 | | 0.50 | m | 1 | 23하 보-4 |
| 4 | 23하 | 교각 | 균열(0.3mm미만) | 0.2 | 1.5 | | 1.50 | m | 1 | |

③ 방침콘크리트 균열  
0.2/0.5

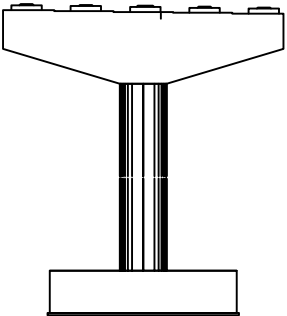
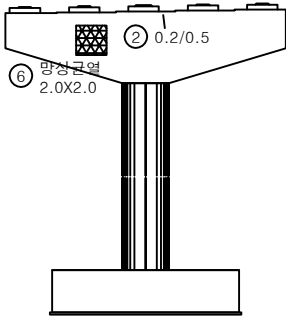
| 번호 | 구분 | 부재 | 손상내용 | 손상현황 | | | | | | 비 고 |
|---|---|---|---|---|---|---|---|---|---|---|
| 1 | 19하 | 교량받침 | plate 부식 | | | | 1.00 | EA | 1 | |
| 2 | 21하 | 교각 | 균열(0.3mm미만) | 0.2 | 0.5 | | 0.50 | m | 1 | |
| 3 | 21하 | 교량받침 | 받침콘크리트 균열 | 0.2 | 0.5 | | 0.50 | m | 1 | |
| 4 | 23하 | 교량받침 | plate 부식 | | | | 1.00 | EA | 1 | |
| 5 | 23하 | 교량받침 | plate 부식 | | | | 1.00 | EA | 1 | |
| 6 | 23하 | 교각 | 망상균열 | | 2.0 | 2.0 | 4.00 | m <sup>2</sup> | 1 | |
