상주영천고속도로 2024~2025년 시설물 안전점검 용역  
(2024년 상반기 정기안전점검)

# 외 관 조 사 망 도

월가교

2024.06

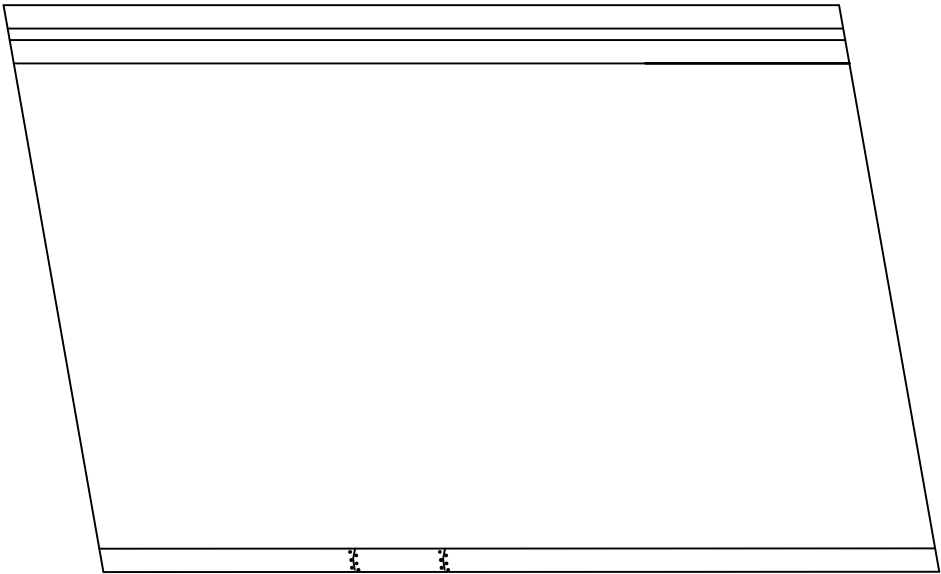
① 균열부백태  
0.1X1.0X 2EA

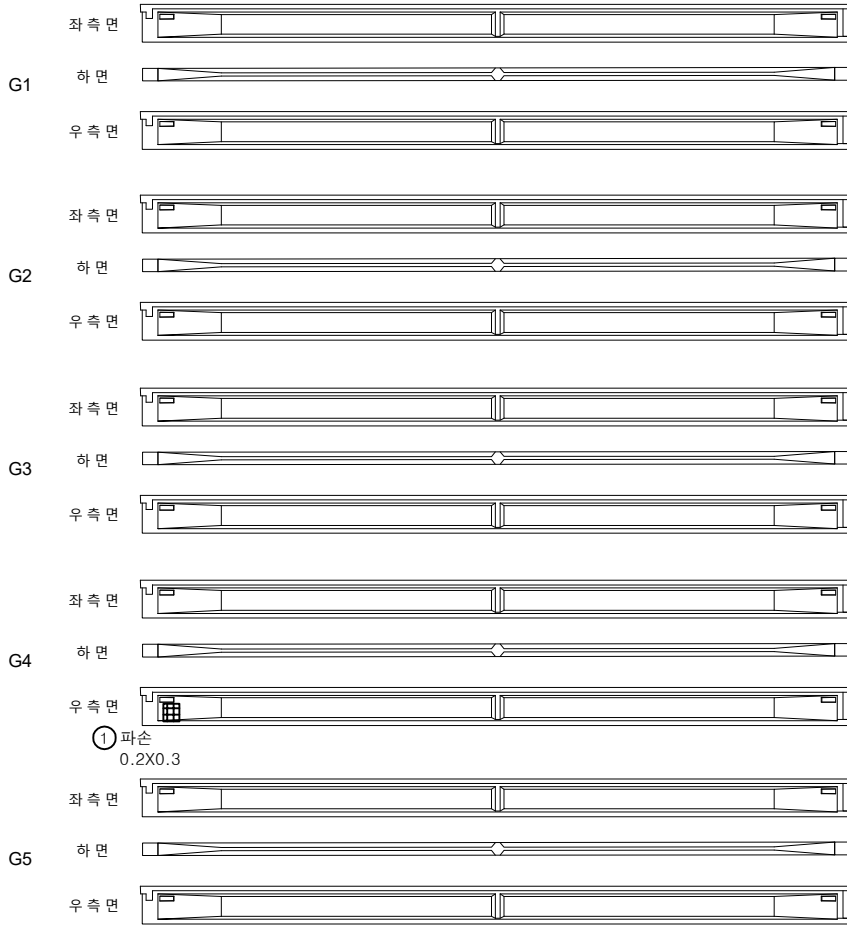
ID : 월가교(상주방향) 거더 S1 (G1~G5)

| 번호 | 구분 | 부재 | 손상내용 | 손상현황 | | | | | 개소 | 비고 |
|---|---|---|---|---|---|---|---|---|---|---|
| 1 | 21하 | 거더 | 파손 | | 0.2 | 0.3 | 0.06 | m <sup>2</sup> | 1 | |

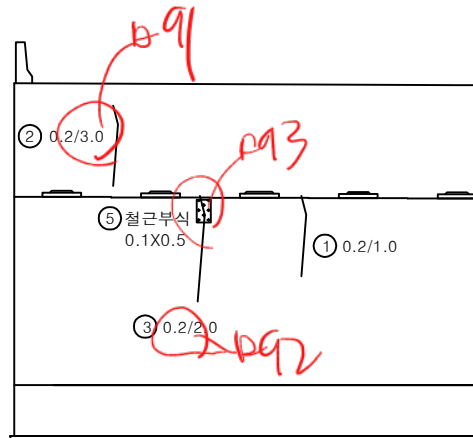
| 번호 | 구분 | 부재 | 손상내용 | 손상현황 | | | | | | 비고 |
|---|---|---|---|---|---|---|---|---|---|---|
| 1 | 19하 | 교대 | 균열(0.3mm미만) | 0.2 | 1.0 | | 1.00 | m | 1 | |
| 2 | 19하 | 교대 | 균열(0.3mm미만) | 0.2 | 3.0 | | 3.00 | m | 1 | |
| 3 | 21하 | 교대 | 균열(0.3mm미만) | 0.2 | 2.0 | | 2.00 | m | 1 | |
| 4 | 23하 | 교량받침 | plate 부식 | | | | 5.00 | EA | 5 | |
| 5 | 23하 | 교대 | 철근부식 | | 0.1 | 0.5 | 0.05 | m <sup>2</sup> | 1 | |

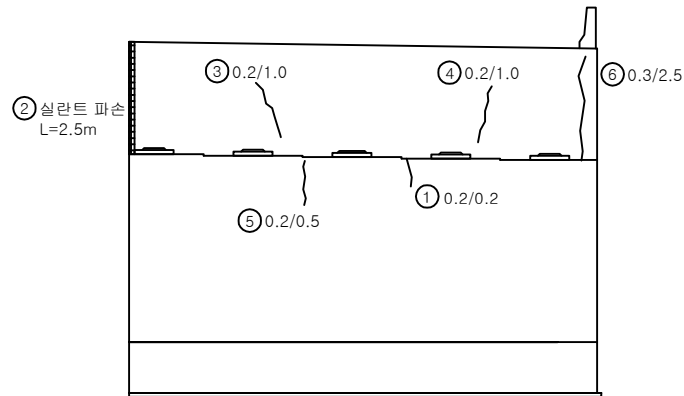
| 번호 | 구분 | 부재 | 손상내용 | 손상현황 | | | | | | 비 고 |
|---|---|---|---|---|---|---|---|---|---|---|
| 1 | 19하 | 교대 | 균열(0.3mm미만) | 0.2 | 0.2 | | 0.20 | m | 1 | |
| 3 | 21하 | 교대 | 균열(0.3mm미만) | 0.2 | 1.0 | | 1.00 | m | 1 | |
| 4 | 21하 | 교대 | 균열(0.3mm미만) | 0.2 | 1.0 | | 1.00 | m | 1 | |
| 5 | 21하 | 교대 | 균열(0.3mm미만) | 0.2 | 0.5 | | 0.50 | m | 1 | |
| 6 | 23하 | 교대 | 균열(0.3mm이상) | 0.3 | 2.5 | | 2.50 | m | 1 | |
