상주영천고속도로 2024~2025년 시설물 안전점검 용역  
(2024년 상반기 정기안전점검)

# 외 관 조 사 망 도

도개교

2024.06

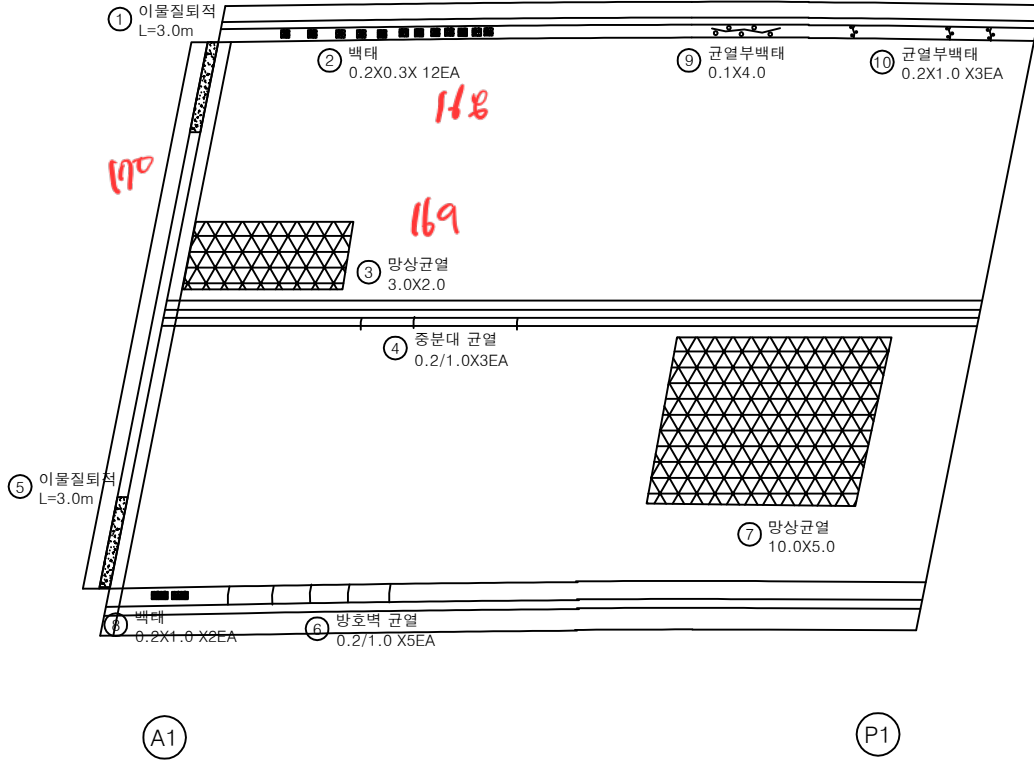
| 도면번호 | 01 |

| 번호 | 구분 | 부재 | 손상내용 | 손상현황 | | | | | | 비고 |
|---|---|---|---|---|---|---|---|---|---|---|
| 1 | 19하 | 신축이음 | 이물질퇴적 | | 3.0 | | 3.00 | m | 1 | |
| 2 | 19하 | 방호벽 | 방호벽 백태 | | 0.2 | 0.3 | 0.72 | m² | 12 | |
| 3 | 19하 | 교면포장 | 포장 망상균열 | | 3.0 | 2.0 | 6.00 | m² | 1 | |
| 4 | 19하 | 중분대 | 중분대 균열 | 0.2 | 1.0 | | 3.00 | m | 3 | |
| 5 | 19하 | 신축이음 | 이물질퇴적 | | 3.0 | | 3.00 | m | 1 | |
| 6 | 19하 | 방호벽 | 방호벽 균열 | 0.2 | 1.0 | | 5.00 | m | 5 | |
| 7 | 19하 | 교면포장 | 포장 망상균열 | | 10.0 | 5.0 | 50.00 | m² | 1 | |
| 8 | 21하 | 방호벽 | 방호벽 백태 | | 0.2 | 1.0 | 0.40 | m² | 2 | |
| 9 | 23하 | 방호벽 | 균열부백태 | | 0.1 | 4.0 | 0.40 | m² | 1 | |
| 10 | 23하 | 방호벽 | 균열부백태 | | 0.2 | 1.0 | 0.60 | m² | 3 | |

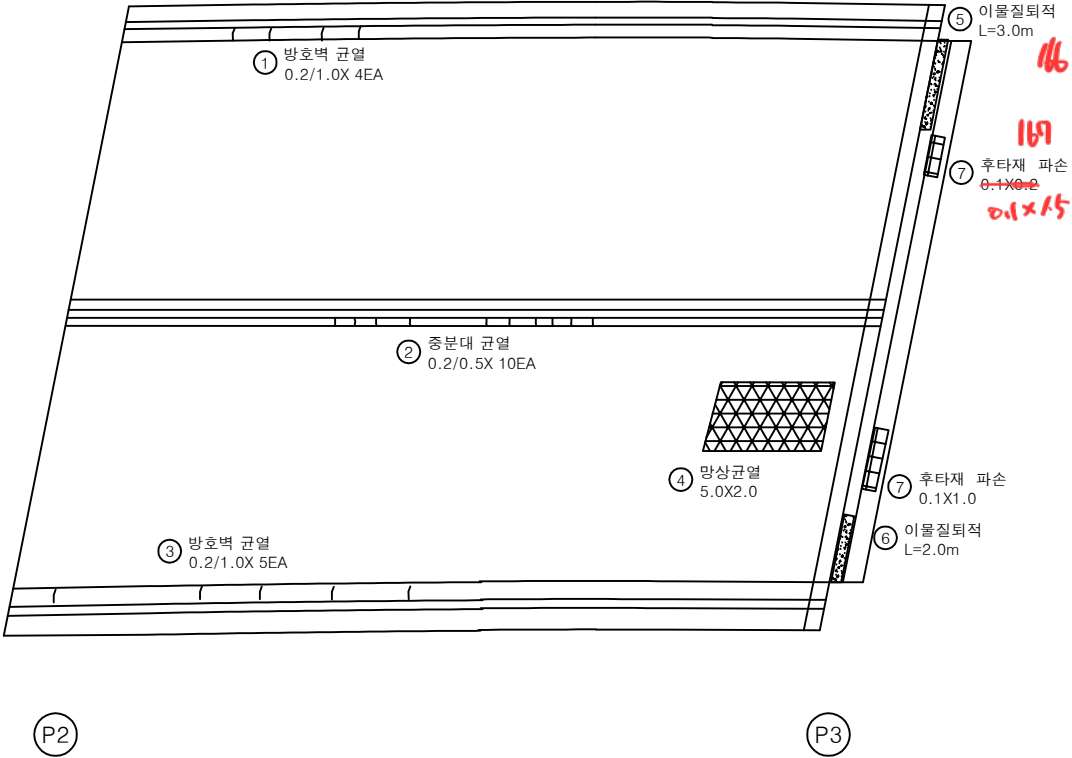
| 도면번호 | 03 |

| 번호 | 구분 | 부재 | 손상내용 | 손상현황 | | | | | | 비고 |
|---|---|---|---|---|---|---|---|---|---|---|
| 1 | 19하 | 방호벽 | 방호벽 균열 | 0.2 | 1.0 | | 4.00 | m | 4 | |
| 2 | 19하 | 중분대 | 중분대 재균열 | 0.2 | 0.5 | | 5.00 | m | 10 | |
| 3 | 19하 | 방호벽 | 방호벽 균열 | 0.2 | 1.0 | | 5.00 | m | 5 | |
| 4 | 19하 | 교면포장 | 포장 망상균열 | 5.0 | | 2.0 | 10.00 | m <sup>2</sup> | 1 | |
| 5 | 19하 | 신축이음 | 이물질퇴적 | | 3.0 | | 3.00 | m | 1 | |
| 6 | 19하 | 신축이음 | 이물질퇴적 | | 2.0 | | 2.00 | m | 1 | |
| 7 | 23하 | 신축이음 | 후타재 파손 | 0.1 | 0.2 | | 0.02 | m <sup>2</sup> | 1 | |
| 8 | 23하 | 신축이음 | 후타재 파손 | 0.1 | 1.0 | | 0.10 | m <sup>2</sup> | 1 | |

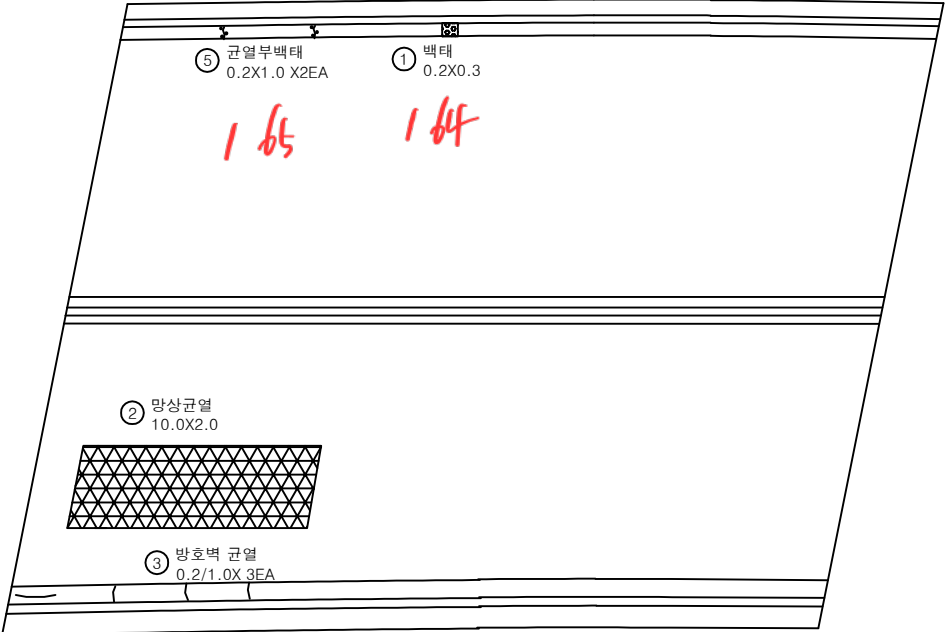
| 도면번호 | 04 |

| 번호 | 구분 | 부재 | 손상내용 | 손상현황 | | | | | | 비고 |
|---|---|---|---|---|---|---|---|---|---|---|
| 1 | 19하 | 방호벽 | 방호벽 맥태 | | 0.2 | 0.3 | 0.06 | m <sup>2</sup> | 1 | |
| 2 | 19하 | 교면포장 | 포장 망상균열 | | 10.0 | 2.0 | 20.00 | m <sup>2</sup> | 1 | |
| 3 | 19하 | 방호벽 | 방호벽 균열 | 0.2 | 1.0 | | 3.00 | m | 3 | |
| 4 | 19하 | 방호벽 | 방호벽 균열 | 0.2 | 3.0 | | 3.00 | m | 1 | |
| 5 | 23하 | 방호벽 | 균열부백태 | | 0.2 | 1.0 | 0.40 | m <sup>2</sup> | 2 | |

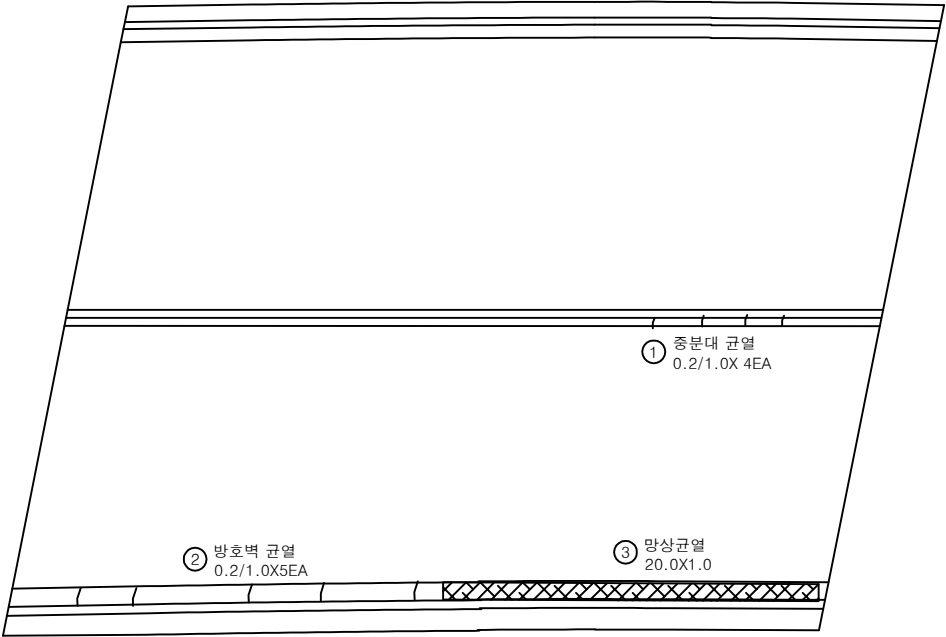
| 도면번호 | 05 |

| 번호 | 구분 | 부재 | 손상내용 | 손상현황 | | | | | | 비고 |
|---|---|---|---|---|---|---|---|---|---|---|
| 1 | 19하 | 중분대 | 중분대 균열 | 0.2 | 1.0 | | 4.00 | m | 4 | |
| 2 | 19하 | 방호벽 | 방호벽 균열 | 0.2 | 1.0 | | 5.00 | m | 5 | |
| 3 | 23하 | 방호벽 | 방호벽 망상균열 | | 20.0 | 1.0 | 20.00 | m <sup>2</sup> | 1 | |

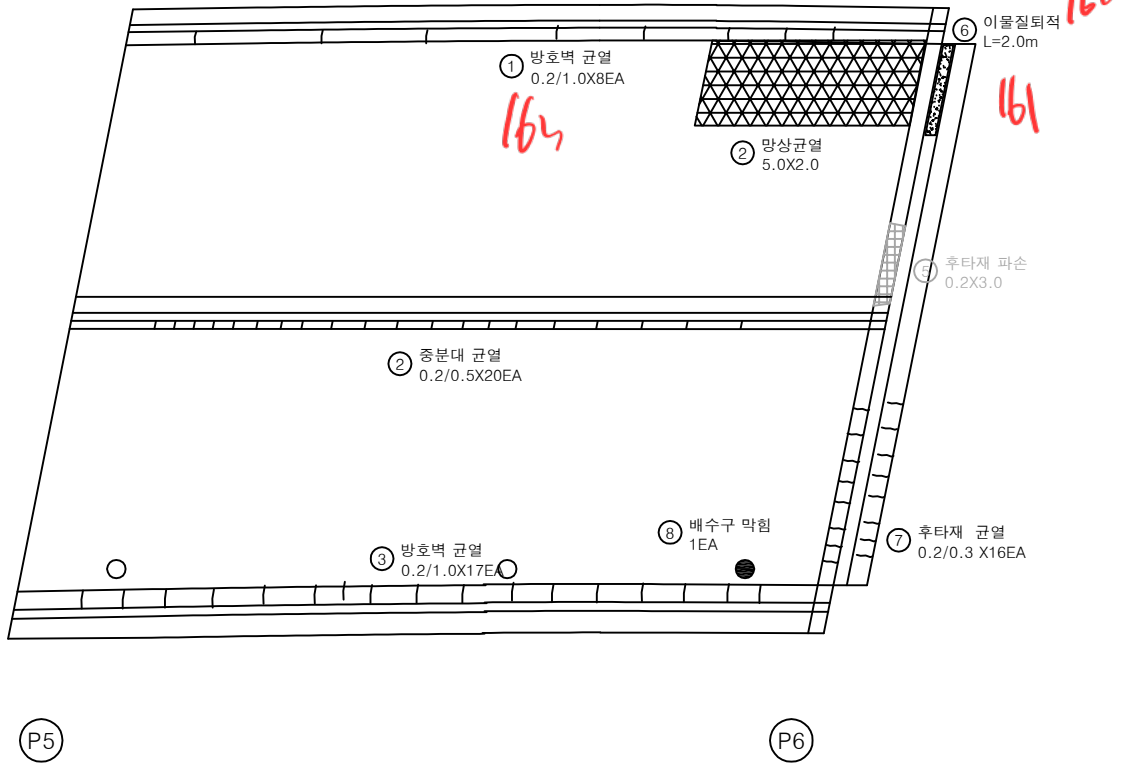
| 도면번호 | 06 |

| 번호 | 구분 | 부재 | 손상내용 | 손상현황 | | | | | | 비고 |
|---|---|---|---|---|---|---|---|---|---|---|
| 1 | 19하 | 방호벽 | 방호벽 균열 | 0.2 | 1.0 | | 8.00 | m | 8 | |
| 2 | 19하 | 교면포장 | 포장 망상균열 | | 5.0 | 2.0 | 10.00 | m <sup>2</sup> | 1 | |
| 3 | 19하 | 중분대 | 중분대 균열 | 0.2 | 0.5 | | 10.00 | m | 20 | |
| 4 | 19하 | 방호벽 | 방호벽 균열 | 0.2 | 1.0 | | 17.00 | m | 17 | |
| 5 | 19하 | 신축이음 | 후타재 파손 | | 0.2 | 3.0 | 0.60 | m <sup>3</sup> | 1 | 200cc 보수 |
| 6 | 23하 | 신축이음 | 이물질 퇴적 | | 2.0 | | 2.00 | m | 1 | |
| 7 | 23하 | 신축이음 | 후타재 균열 | 0.2 | 0.3 | | 4.80 | m | 16 | |
| 8 | 23하 | 배수시설 | 배수구 막힘 | | | | 1.00 | EA | 1 | |

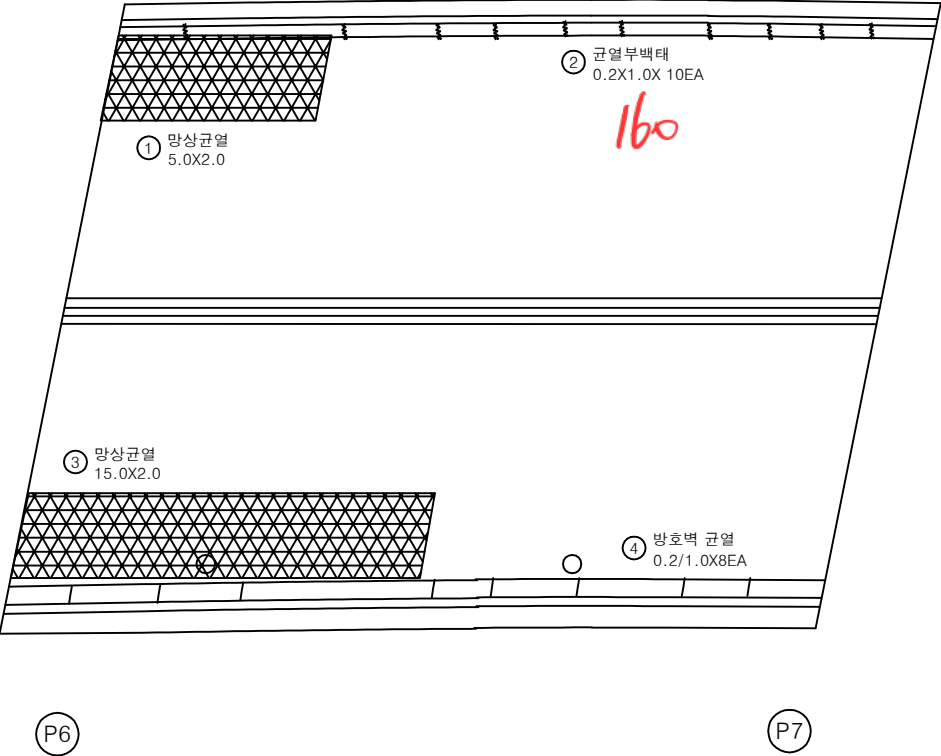
| 도면번호 | 07 |

| 번호 | 구분 | 부재 | 손상내용 | 손상현황 | | | | | | 비고 |
|---|---|---|---|---|---|---|---|---|---|---|
| 1 | 19하 | 교면포장 | 포장 망상균열 | | 5.0 | 2.0 | 10.00 | m <sup>2</sup> | 1 | |
| 2 | 19하 | 방호벽 | 균열부백태 | | 0.2 | 1.0 | 2.00 | m <sup>2</sup> | 10 | |
| 3 | 19하 | 교면포장 | 포장 망상균열 | | 15.0 | 2.0 | 30.00 | m <sup>2</sup> | 1 | |
| 4 | 19하 | 방호벽 | 방호벽 균열 | 0.2 | 1.0 | | 8.00 | m | 8 | |

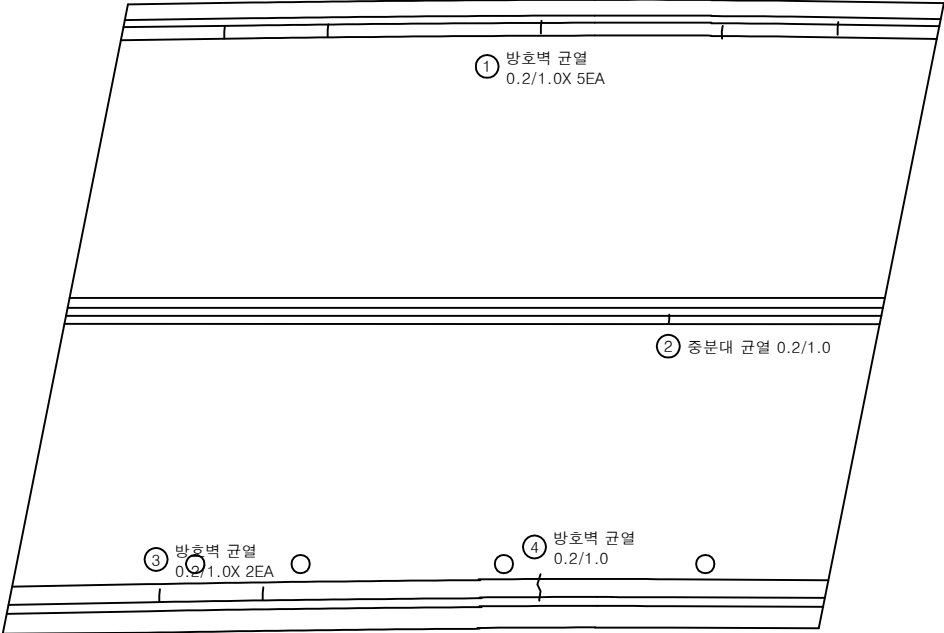
| 도면번호 | 08 |

| 번호 | 구분 | 부재 | 손상내용 | 손상현황 | | | | | | 비고 |
|---|---|---|---|---|---|---|---|---|---|---|
| 1 | 19하 | 방호벽 | 방호벽 균열 | 0.2 | 1.0 | | 5.00 | m | 5 | |
| 2 | 19하 | 중분대 | 중분대 균열 | 0.2 | 1.0 | | 1.00 | m | 1 | |
| 3 | 19하 | 방호벽 | 방호벽 균열 | 0.2 | 1.0 | | 2.00 | m | 2 | |
| 4 | 21하 | 방호벽 | 방호벽 균열 | 0.2 | 1.0 | | 1.00 | m | 1 | |

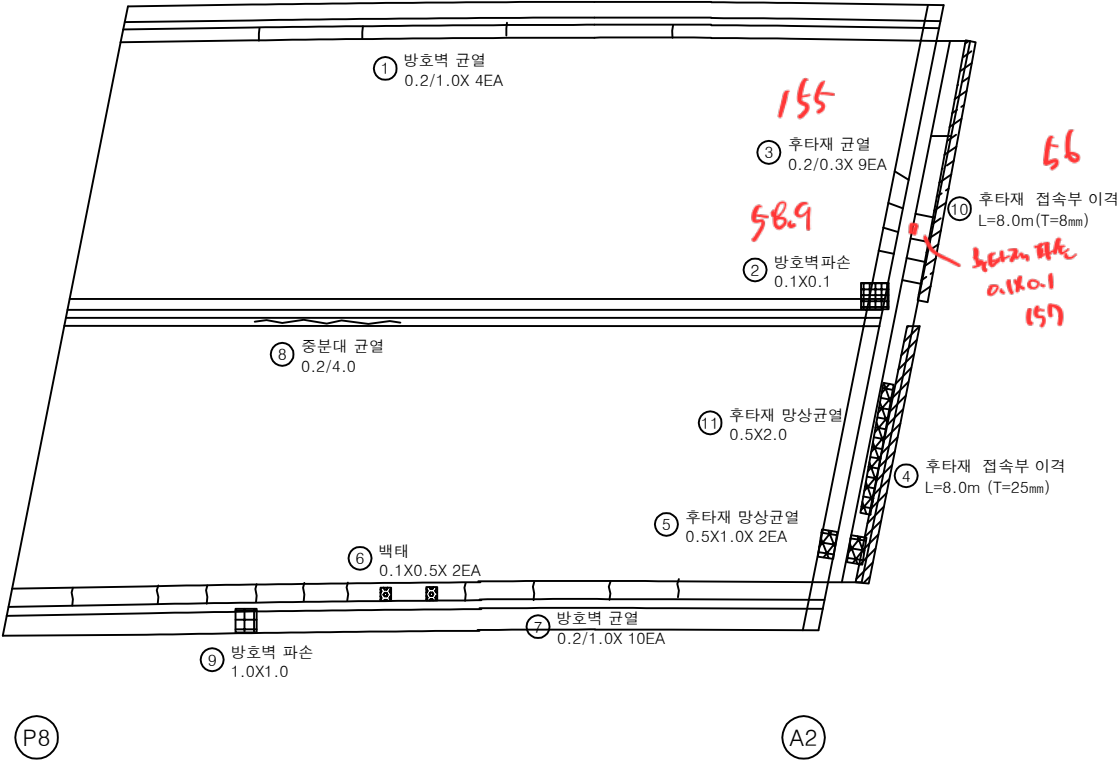
| 도 면 번 호 | 09 |

| 번호 | 구분 | 부재 | 손상내용 | 손상현황 | | | | | 비 고 |
|---|---|---|---|---|---|---|---|---|---|
| 1 | 19하 | 방호벽 | 방호벽 균열 | 0.2 | 1.0 | | 4.00 | m | 4 |
| 2 | 19하 | 방호벽 | 방호벽 파손 | | 0.1 | 0.1 | 0.01 | m <sup>2</sup> | 1 |
| 3 | 19하 | 신축이음 | 후타재 균열 | 0.2 | 0.3 | | 2.70 | m | 9 |
| 4 | 19하 | 교면포장 | 후타재 접속부 이격 | | 8.0 | | 8.00 | m | 1 (T=25.0mm) |
| 5 | 19하 | 신축이음 | 후타재 망상균열 | | 0.5 | 1.0 | 1.00 | m <sup>2</sup> | 2 |
| 6 | 19하 | 방호벽 | 방호벽 백태 | | 0.1 | 0.5 | 0.10 | m <sup>2</sup> | 2 |
| 7 | 19하 | 방호벽 | 방호벽 균열 | 0.2 | 1.0 | | 10.00 | m | 10 |
| 8 | 21하 | 증분대 | 증분대 균열 | 0.2 | 4.0 | | 4.00 | m | 1 |
| 9 | 21하 | 방호벽 | 방호벽 파손 | | 1.0 | 1.0 | 1.00 | m <sup>2</sup> | 1 |
| 10 | 23하 | 교면포장 | 후타재 접속부 이격 | | 8.0 | | 8.00 | m | 1 (T=8.0mm) |
| 11 | 23하 | 신축이음 | 후타재 망상균열 | | 0.5 | 5.0 | 2.50 | m <sup>2</sup> | 1 |
