상주영천고속도로 2024~2025년 시설물 안전점검 용역  
(2024년 상반기 정기안전점검)

# 외 관 조 사 망 도

도개교

2024.06

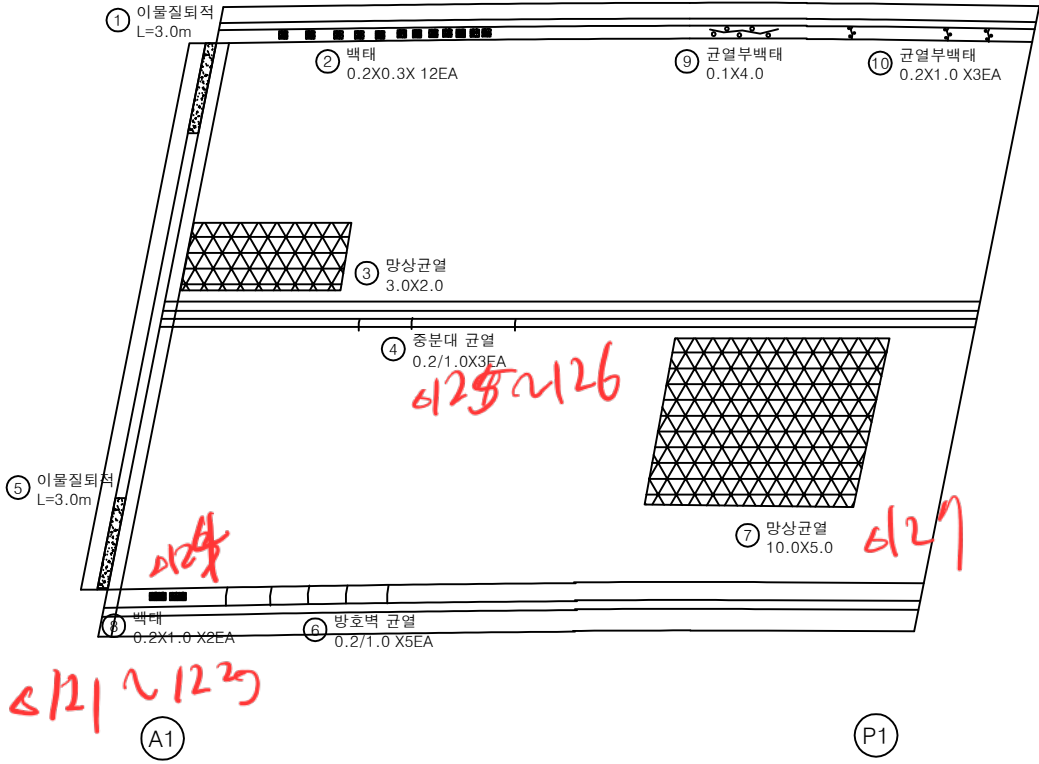
| 도면번호 | 01 |

| 번호 | 구분 | 부재 | 손상내용 | 손상현황 | | | | | | 비 고 |
|---|---|---|---|---|---|---|---|---|---|---|
| 1 | 19하 | 신축이음 | 이물질퇴적 | | 3.0 | | 3.00 | m | 1 | |
| 2 | 19하 | 방호벽 | 방호벽 백태 | 0.2 | 0.3 | | 0.72 | m <sup>2</sup> | 12 | |
| 3 | 19하 | 교면포장 | 포장 망상균열 | | 3.0 | 2.0 | 6.00 | m <sup>2</sup> | 1 | |
| 4 | 19하 | 중분대 | 중분대 균열 | 0.2 | 1.0 | | 3.00 | m | 3 | |
| 5 | 19하 | 신축이음 | 이물질퇴적 | | 3.0 | | 3.00 | m | 1 | |
| 6 | 19하 | 방호벽 | 방호벽 균열 | 0.2 | 1.0 | | 5.00 | m | 5 | |
| 7 | 19하 | 교면포장 | 포장 망상균열 | | 10.0 | 5.0 | 50.00 | m <sup>2</sup> | 1 | |
| 8 | 21하 | 방호벽 | 방호벽 백태 | 0.2 | 1.0 | | 0.40 | m <sup>2</sup> | 2 | |
| 9 | 23하 | 방호벽 | 균열부백태 | 0.1 | 4.0 | | 0.40 | m <sup>2</sup> | 1 | |
| 10 | 23하 | 방호벽 | 균열부백태 | 0.2 | 1.0 | | 0.60 | m <sup>2</sup> | 3 | |

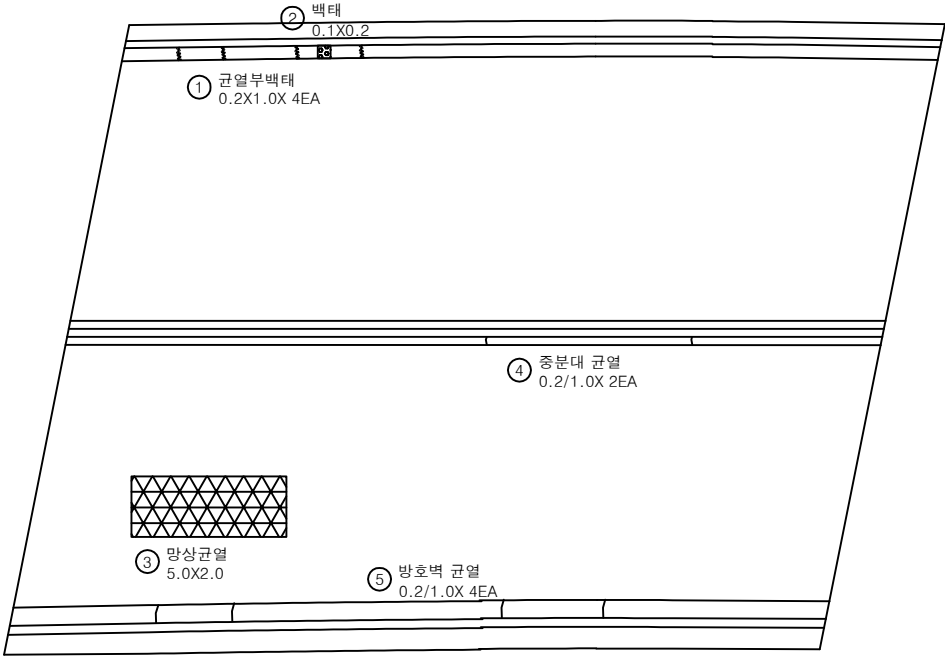
| 도면번호 | 02 |

| 번호 | 구분 | 부재 | 손상내용 | 손상현황 | | | | | | 비고 |
|---|---|---|---|---|---|---|---|---|---|---|
| 1 | 19하 | 방호벽 | 균열부백태 | | 0.2 | 1.0 | 0.80 | m <sup>2</sup> | 4 | |
| 2 | 19하 | 방호벽 | 방호벽 백태 | | 0.1 | 0.2 | 0.02 | m <sup>2</sup> | 1 | |
| 3 | 19하 | 교면포장 | 포장 망상균열 | | 5.0 | 2.0 | 10.00 | m <sup>2</sup> | 1 | |
| 4 | 19하 | 중분대 | 중분대 균열 | 0.2 | 1.0 | | 2.00 | m | 2 | |
| 5 | 19하 | 방호벽 | 방호벽 균열 | 0.2 | 1.0 | | 4.00 | m | 4 | |

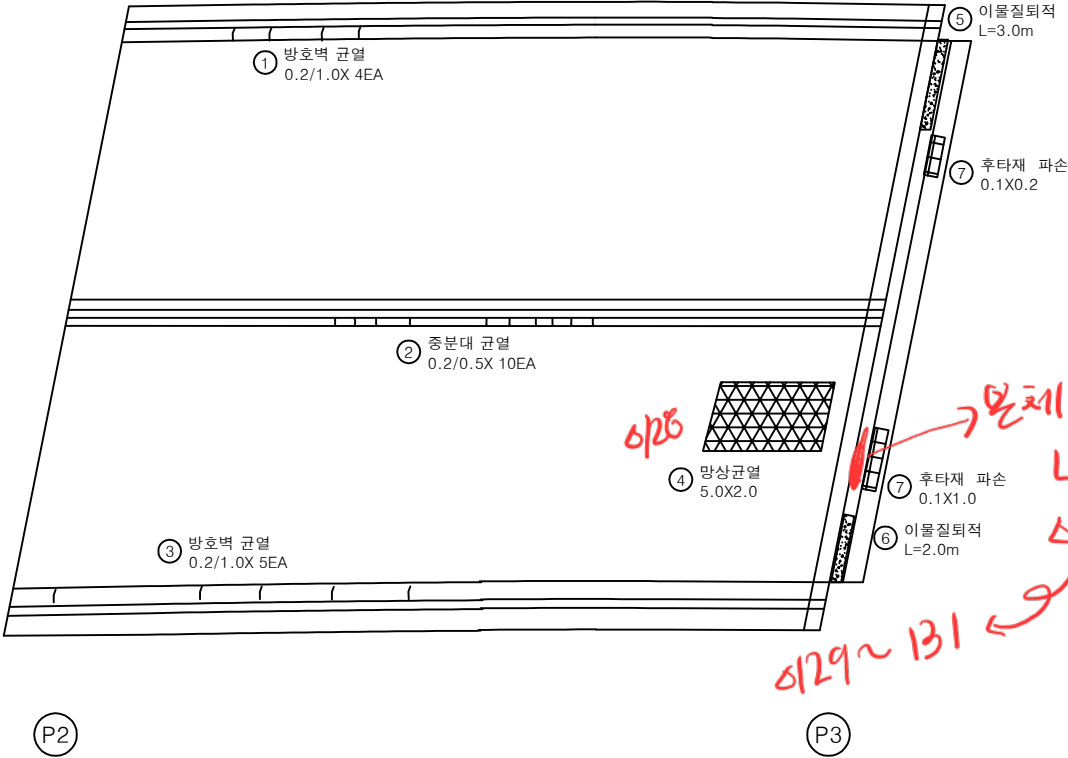
| 도면번호 | 03 |

| 번호 | 구분 | 부재 | 손상내용 | 손상현황 | | | | | 비고 |
|---|---|---|---|---|---|---|---|---|---|
| 1 | 19하 | 방호벽 | 방호벽 균열 | 0.2 | 1.0 | | 4.00 | m | 4 |
| 2 | 19하 | 중분대 | 중분대 재균열 | 0.2 | 0.5 | | 5.00 | m | 10 |
| 3 | 19하 | 방호벽 | 방호벽 균열 | 0.2 | 1.0 | | 5.00 | m | 5 |
| 4 | 19하 | 교면포장 | 포장 망상균열 | 5.0 | 2.0 | | 10.00 | m <sup>2</sup> | 1 |
| 5 | 19하 | 신축이음 | 이물질퇴적 | | 3.0 | | 3.00 | m | 1 |
| 6 | 19하 | 신축이음 | 이물질퇴적 | | 2.0 | | 2.00 | m | 1 |
| 7 | 23하 | 신축이음 | 후타재 파손 | 0.1 | 0.2 | | 0.02 | m <sup>2</sup> | 1 |
| 8 | 23하 | 신축이음 | 후타재 파손 | 0.1 | 1.0 | | 0.10 | m <sup>2</sup> | 1 |

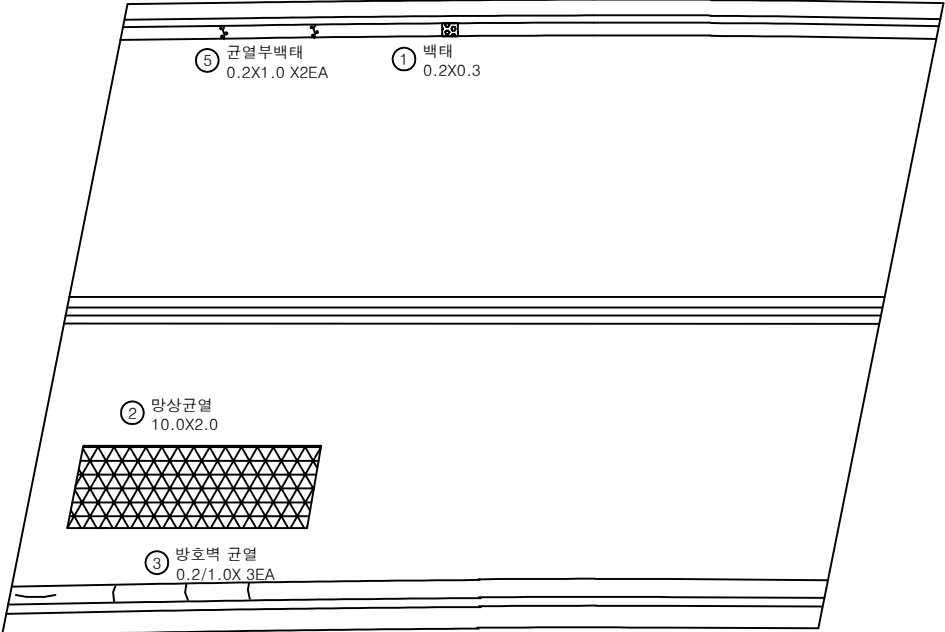
| 도면번호 | 04 |

| 번호 | 구분 | 부재 | 손상내용 | 손상현황 | | | | | | 비고 |
|---|---|---|---|---|---|---|---|---|---|---|
| 1 | 19하 | 방호벽 | 방호벽 백태 | | 0.2 | 0.3 | 0.06 | m <sup>2</sup> | 1 | |
| 2 | 19하 | 교면포장 | 포장 망상균열 | | 10.0 | 2.0 | 20.00 | m <sup>2</sup> | 1 | |
| 3 | 19하 | 방호벽 | 방호벽 균열 | 0.2 | 1.0 | | 3.00 | m | 3 | |
| 4 | 19하 | 방호벽 | 방호벽 균열 | 0.2 | 3.0 | | 3.00 | m | 1 | |
| 5 | 23하 | 방호벽 | 균열부백태 | | 0.2 | 1.0 | 0.40 | m <sup>2</sup> | 2 | |

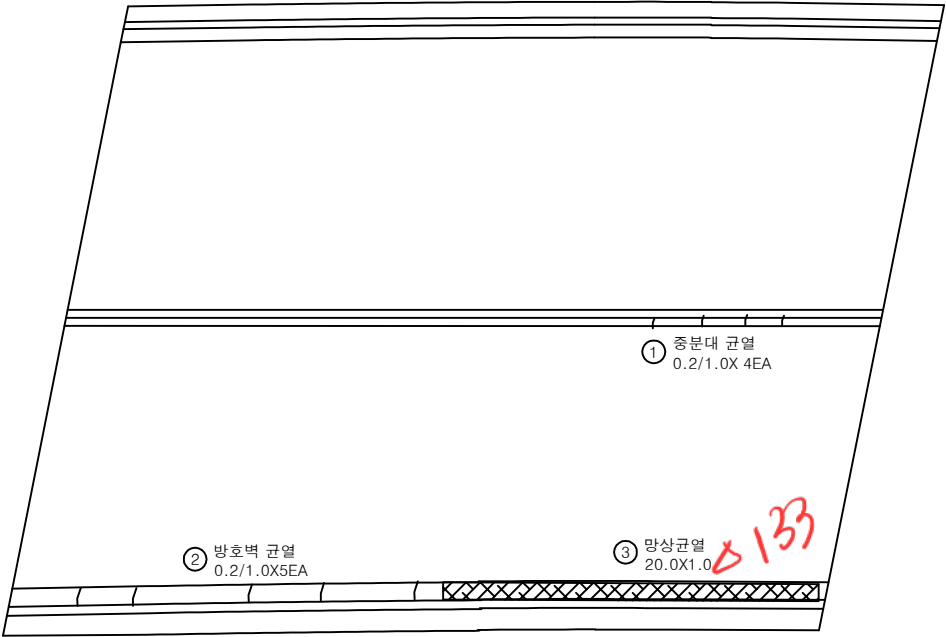
| 도면번호 | 05 |

| 번호 | 구분 | 부재 | 손상내용 | 손상현황 | | | | | | 비고 |
|---|---|---|---|---|---|---|---|---|---|---|
| 1 | 19하 | 중분대 | 중분대 균열 | 0.2 | 1.0 | | 4.00 | m | 4 | |
| 2 | 19하 | 방호벽 | 방호벽 균열 | 0.2 | 1.0 | | 5.00 | m | 5 | |
| 3 | 23하 | 방호벽 | 방호벽 망상균열 | | 20.0 | 1.0 | 20.00 | m <sup>2</sup> | 1 | |

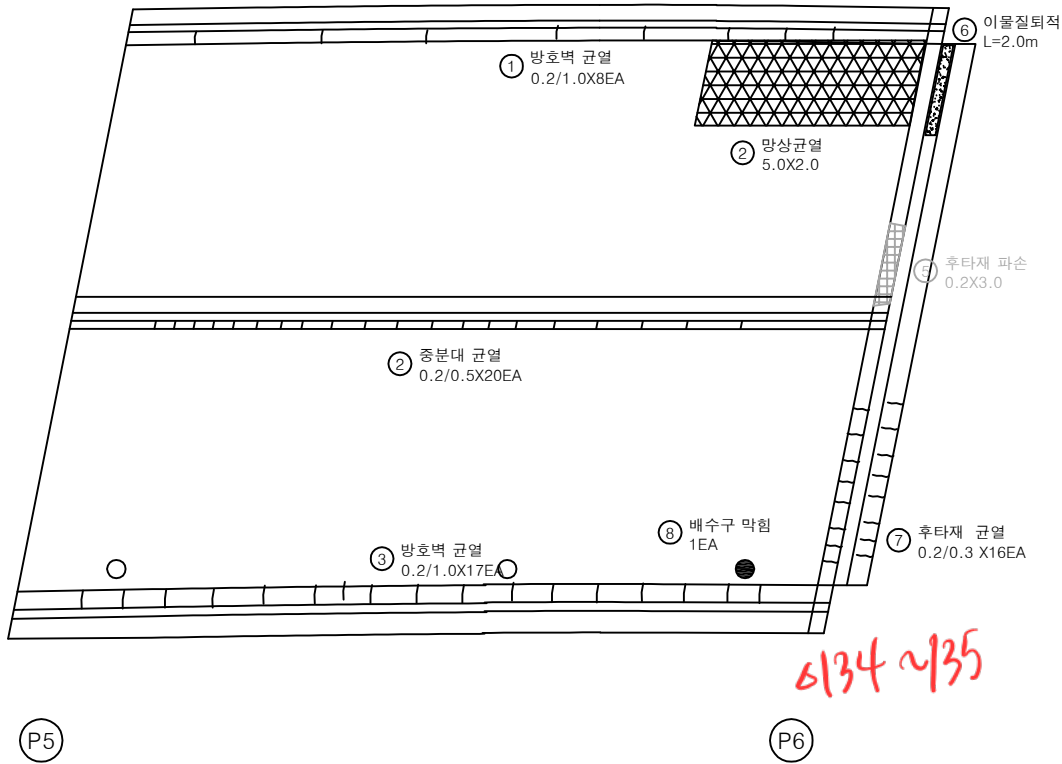
| 도면번호 | 06 |

| 번호 | 구분 | 부재 | 손상내용 | 손상현황 | | | | | | 비고 |
|---|---|---|---|---|---|---|---|---|---|---|
| 1 | 19하 | 방호벽 | 방호벽 균열 | 0.2 | 1.0 | | 8.00 | m | 8 | |
| 2 | 19하 | 교면포장 | 포장 망상균열 | | 5.0 | 2.0 | 10.00 | m <sup>2</sup> | 1 | |
| 3 | 19하 | 중분대 | 중분대 균열 | 0.2 | 0.5 | | 10.00 | m | 20 | |
| 4 | 19하 | 방호벽 | 방호벽 균열 | 0.2 | 1.0 | | 17.00 | m | 17 | |
| 5 | 19하 | 신축이음 | 후타재 파손 | | 0.2 | 3.0 | 0.60 | m <sup>3</sup> | 1 | 200cc 정도 |
| 6 | 23하 | 신축이음 | 이물질 퇴적 | | 2.0 | | 2.00 | m | 1 | |
| 7 | 23하 | 신축이음 | 후타재 균열 | 0.2 | 0.3 | | 4.80 | m | 16 | |
| 8 | 23하 | 배수시설 | 배수구 막힘 | | | | 1.00 | EA | 1 | |

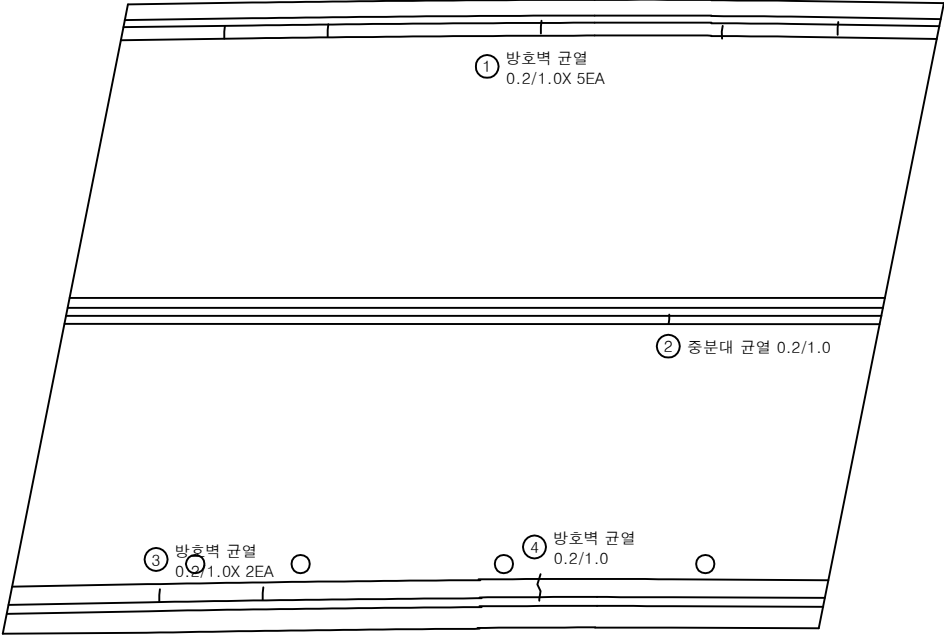
| 도면번호 | 08 |

| 번호 | 구분 | 부재 | 손상내용 | 손상현황 | | | | | | 비고 |
|---|---|---|---|---|---|---|---|---|---|---|
| 1 | 19하 | 방호벽 | 방호벽 균열 | 0.2 | 1.0 | | 5.00 | m | 5 | |
| 2 | 19하 | 중분대 | 중분대 균열 | 0.2 | 1.0 | | 1.00 | m | 1 | |
| 3 | 19하 | 방호벽 | 방호벽 균열 | 0.2 | 1.0 | | 2.00 | m | 2 | |
| 4 | 21하 | 방호벽 | 방호벽 균열 | 0.2 | 1.0 | | 1.00 | m | 1 | |

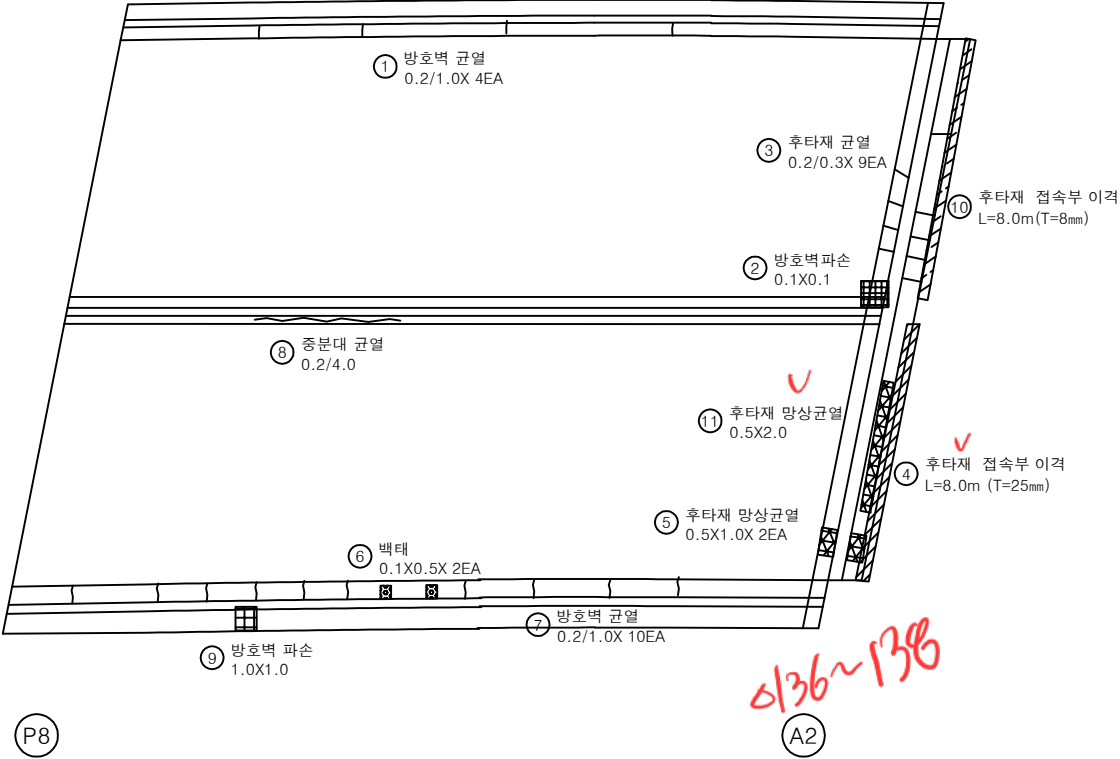
| 도 면 번 호 | 09 |

| 번호 | 구분 | 부재 | 손상내용 | 손상현황 | | | | | | 비 고 |
|---|---|---|---|---|---|---|---|---|---|---|
| 1 | 19하 | 방호벽 | 방호벽 균열 | 0.2 | 1.0 | | 4.00 | m | 4 | |
| 2 | 19하 | 방호벽 | 방호벽 파손 | | 0.1 | 0.1 | 0.01 | m <sup>2</sup> | 1 | |
| 3 | 19하 | 신축이음 | 후타재 균열 | 0.2 | 0.3 | | 2.70 | m | 9 | |
| 4 | 19하 | 교면포장 | 후타재 접속부 이격 | | 8.0 | | 8.00 | m | 1 | (T=25.0mm) |
| 5 | 19하 | 신축이음 | 후타재 망상균열 | | 0.5 | 1.0 | 1.00 | m <sup>2</sup> | 2 | |
| 6 | 19하 | 방호벽 | 방호벽 백태 | | 0.1 | 0.5 | 0.10 | m <sup>2</sup> | 2 | |
| 7 | 19하 | 방호벽 | 방호벽 균열 | 0.2 | 1.0 | | 10.00 | m | 10 | |
| 8 | 21하 | 증분대 | 증분대 균열 | 0.2 | 4.0 | | 4.00 | m | 1 | |
| 9 | 21하 | 방호벽 | 방호벽 파손 | | 1.0 | 1.0 | 1.00 | m <sup>2</sup> | 1 | |
| 10 | 23하 | 교면포장 | 후타재 접속부 이격 | | 8.0 | | 8.00 | m | 1 | (T=8.0mm) |
| 11 | 23하 | 신축이음 | 후타재 망상균열 | | 0.5 | 5.0 | 2.50 | m <sup>2</sup> | 1 | |
