상주영천고속도로 2024~2025년 시설물 안전점검 용역  
(2024년 상반기 정기안전점검)

# 외 관 조 사 망 도

도개교

2024.06

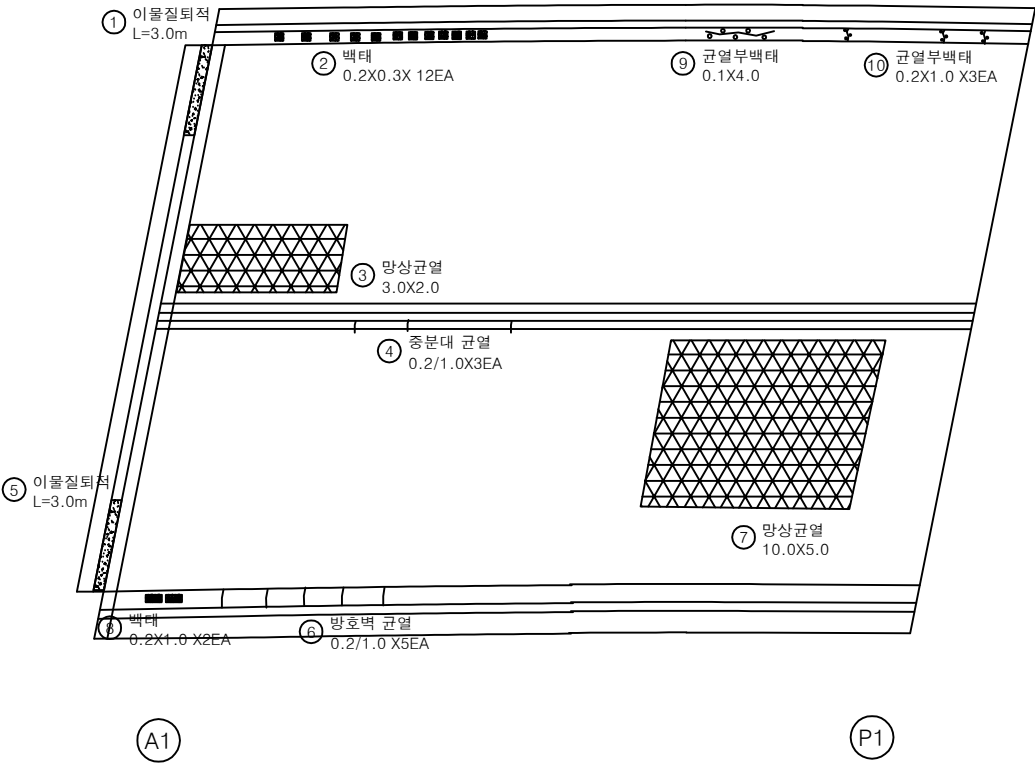
| 도면번호 | 01 |

| 번호 | 구분 | 부재 | 손상내용 | 손상현황 | | | | | | 비 고 |
|---|---|---|---|---|---|---|---|---|---|---|
| 1 | 19하 | 신축이음 | 이물질퇴적 | | 3.0 | | 3.00 | m | 1 | |
| 2 | 19하 | 방호벽 | 방호벽 백태 | | 0.2 | 0.3 | 0.72 | m <sup>2</sup> | 12 | |
| 3 | 19하 | 교면포장 | 포장 망상균열 | | 3.0 | 2.0 | 6.00 | m <sup>2</sup> | 1 | |
| 4 | 19하 | 중분대 | 중분대 균열 | 0.2 | 1.0 | | 3.00 | m | 3 | |
| 5 | 19하 | 신축이음 | 이물질퇴적 | | 3.0 | | 3.00 | m | 1 | |
| 6 | 19하 | 방호벽 | 방호벽 균열 | 0.2 | 1.0 | | 5.00 | m | 5 | |
| 7 | 19하 | 교면포장 | 포장 망상균열 | | 10.0 | 5.0 | 50.00 | m <sup>2</sup> | 1 | |
| 8 | 21하 | 방호벽 | 방호벽 백태 | 0.2 | 1.0 | 0.40 | m <sup>2</sup> | | 2 | |
| 9 | 23하 | 방호벽 | 균열부백태 | 0.1 | 4.0 | 0.40 | m <sup>2</sup> | | 1 | |
| 10 | 23하 | 방호벽 | 균열부백태 | 0.2 | 1.0 | 0.60 | m <sup>2</sup> | | 3 | |

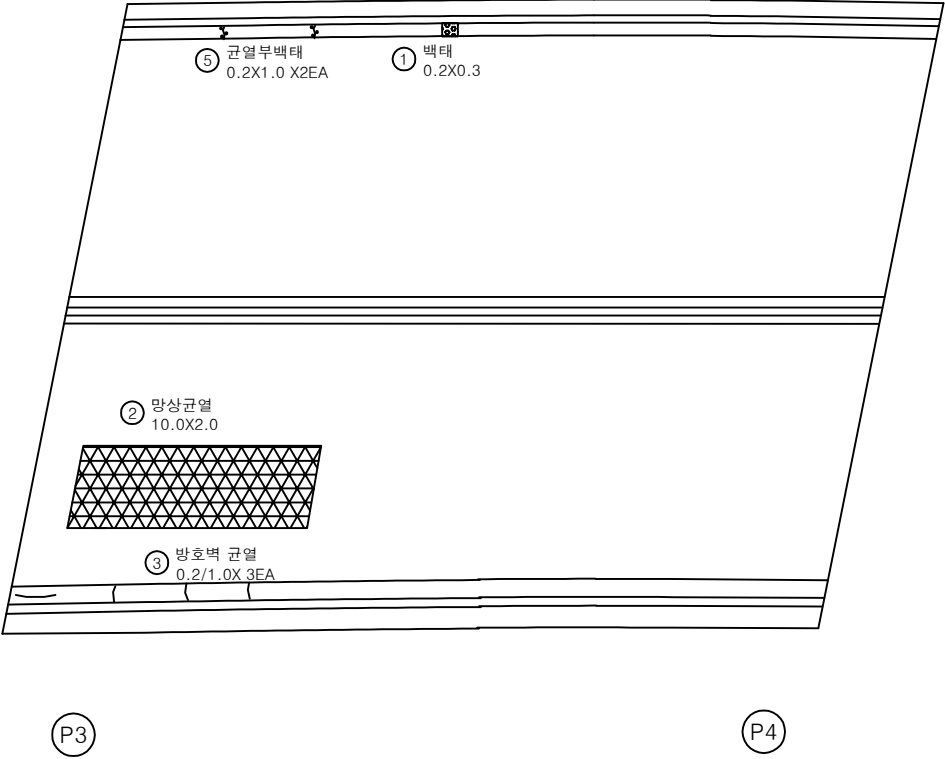
| 도면번호 | 04 |

| 번호 | 구분 | 부재 | 손상내용 | 손상현황 | | | | | | 비고 |
|---|---|---|---|---|---|---|---|---|---|---|
| 1 | 19하 | 방호벽 | 방호벽 백태 | | 0.2 | 0.3 | 0.06 | m <sup>2</sup> | 1 | |
| 2 | 19하 | 교면포장 | 포장 망상균열 | | 10.0 | 2.0 | 20.00 | m <sup>2</sup> | 1 | |
| 3 | 19하 | 방호벽 | 방호벽 균열 | 0.2 | 1.0 | | 3.00 | m | 3 | |
| 4 | 19하 | 방호벽 | 방호벽 균열 | 0.2 | 3.0 | | 3.00 | m | 1 | |
| 5 | 23하 | 방호벽 | 균열부백태 | | 0.2 | 1.0 | 0.40 | m <sup>2</sup> | 2 | |

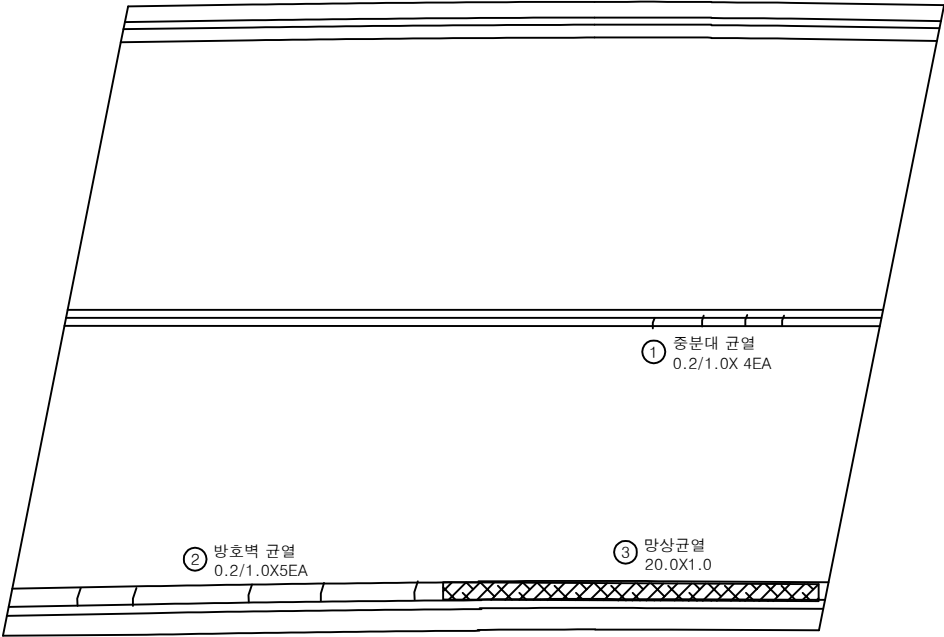
| 도면번호 | 05 |

| 번호 | 구분 | 부재 | 손상내용 | 손상현황 | | | | | | 비고 |
|---|---|---|---|---|---|---|---|---|---|---|
| 1 | 19하 | 중분대 | 중분대 균열 | 0.2 | 1.0 | | 4.00 | m | 4 | |
| 2 | 19하 | 방호벽 | 방호벽 균열 | 0.2 | 1.0 | | 5.00 | m | 5 | |
| 3 | 23하 | 방호벽 | 방호벽 망상균열 | | 20.0 | 1.0 | 20.00 | m <sup>2</sup> | 1 | |

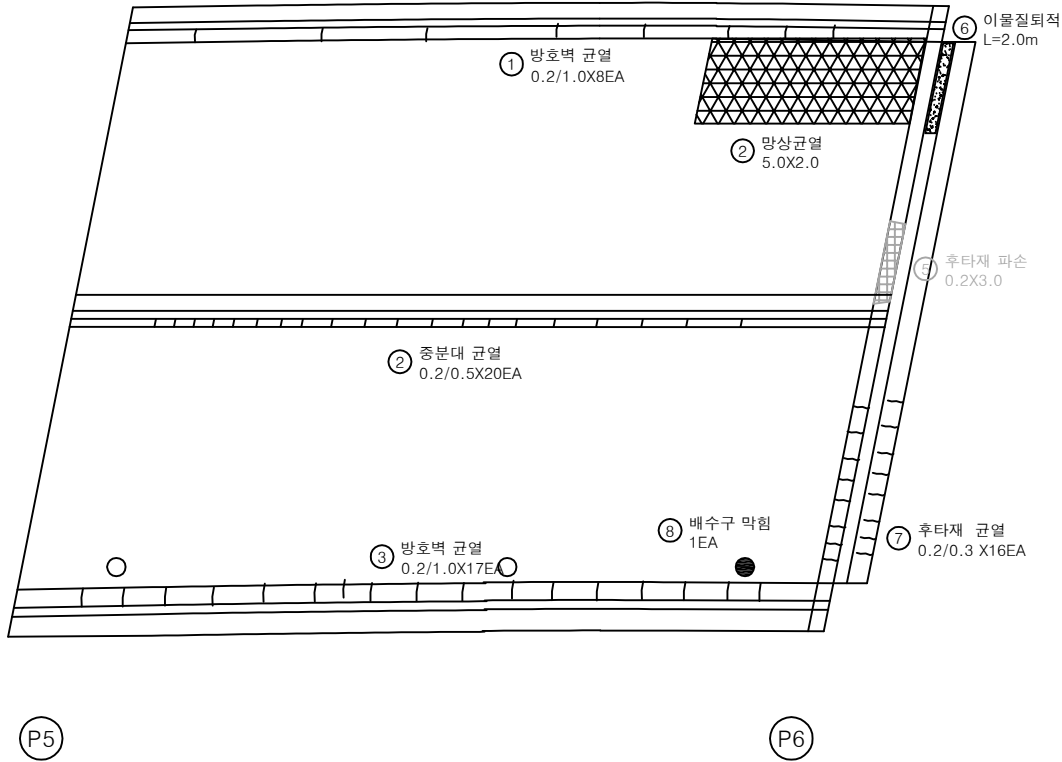
| 번호 | 구분 | 부재 | 손상내용 | 손상현황 | | | | | | 비고 |
|---|---|---|---|---|---|---|---|---|---|---|
| 1 | 19하 | 방호벽 | 방호벽 균열 | 0.2 | 1.0 | | 8.00 | m | 8 | |
| 2 | 19하 | 교면포장 | 포장 망상균열 | | 5.0 | 2.0 | 10.00 | m <sup>2</sup> | 1 | |
| 3 | 19하 | 중분대 | 중분대 균열 | 0.2 | 0.5 | | 10.00 | m | 20 | |
| 4 | 19하 | 방호벽 | 방호벽 균열 | 0.2 | 1.0 | | 17.00 | m | 17 | |
| 5 | 19하 | 신축이음 | 후타재 파손 | | 0.2 | 3.0 | 0.60 | m <sup>3</sup> | 1 | 200cc 보수 |
| 6 | 23하 | 신축이음 | 이물질 퇴적 | | 2.0 | | 2.00 | m | 1 | |
| 7 | 23하 | 신축이음 | 후타재 균열 | 0.2 | 0.3 | | 4.80 | m | 16 | |
| 8 | 23하 | 배수시설 | 배수구 막힘 | | | | 1.00 | EA | 1 | |

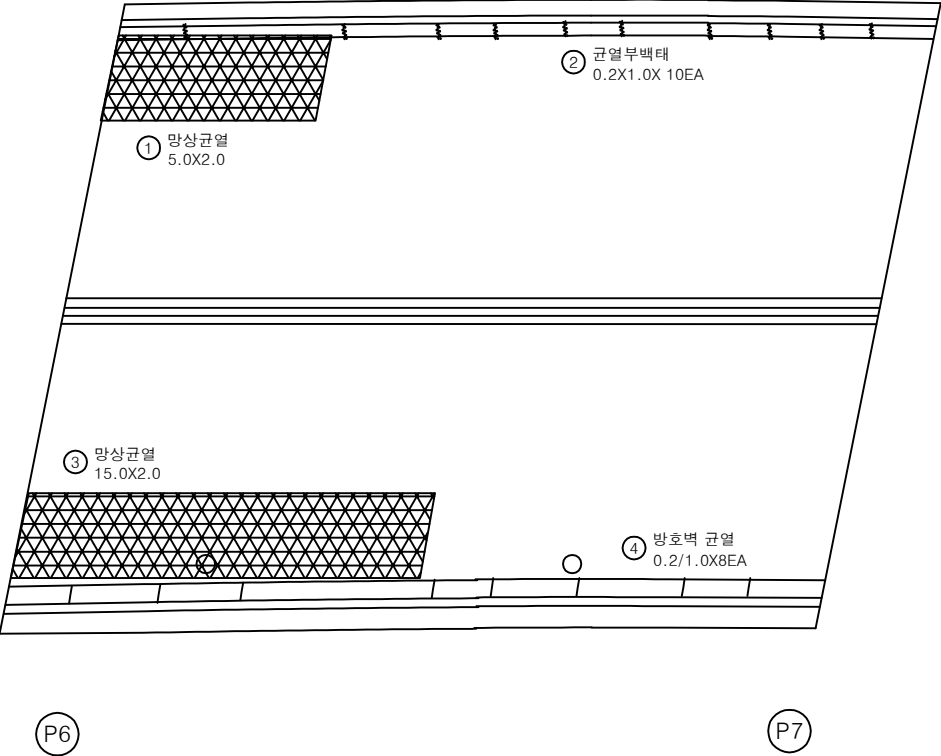
| 번호 | 구분 | 부재 | 손상내용 | 손상현황 | | | | | 비고 |
|---|---|---|---|---|---|---|---|---|---|
| 1 | 19하 | 교면포장 | 포장 망상균열 | | 5.0 | 2.0 | 10.00 | ㎡ | 1 |
| 2 | 19하 | 방호벽 | 균열부백태 | | 0.2 | 1.0 | 2.00 | ㎡ | 10 |
| 3 | 19하 | 교면포장 | 포장 망상균열 | | 15.0 | 2.0 | 30.00 | ㎡ | 1 |
| 4 | 19하 | 방호벽 | 방호벽 균열 | 0.2 | 1.0 | | 8.00 | m | 8 |

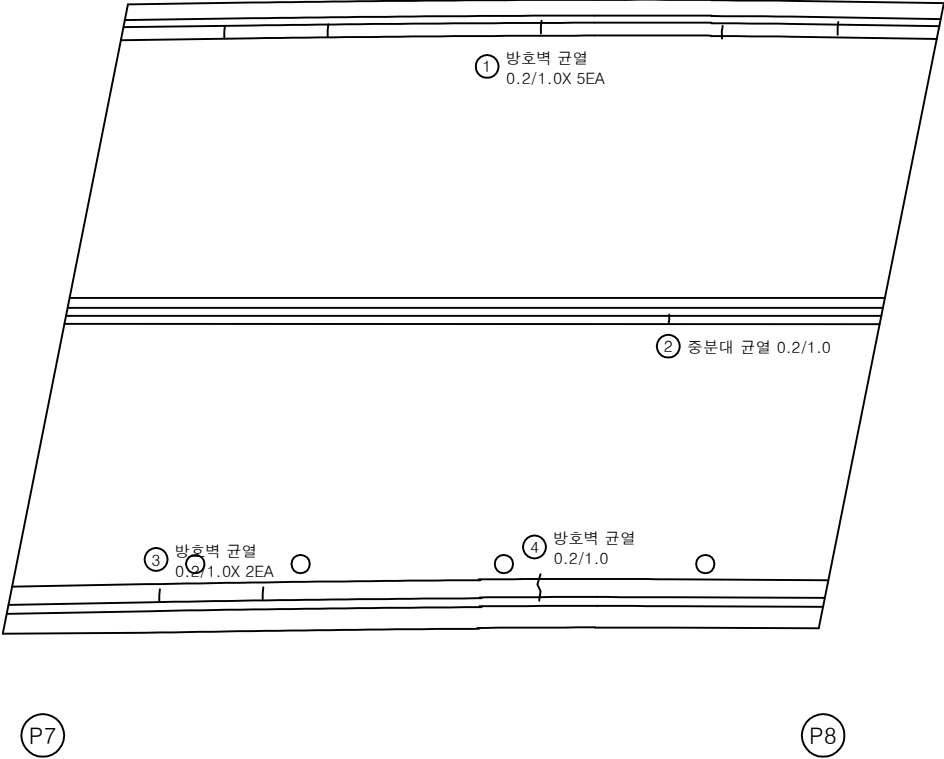
| 번호 | 구분 | 부재 | 손상내용 | 손상현황 | | | | | | 비고 |
|---|---|---|---|---|---|---|---|---|---|---|
| 1 | 19하 | 방호벽 | 방호벽 균열 | 0.2 | 1.0 | | 5.00 | m | 5 | |
| 2 | 19하 | 중분대 | 중분대 균열 | 0.2 | 1.0 | | 1.00 | m | 1 | |
| 3 | 19하 | 방호벽 | 방호벽 균열 | 0.2 | 1.0 | | 2.00 | m | 2 | |
| 4 | 21하 | 방호벽 | 방호벽 균열 | 0.2 | 1.0 | | 1.00 | m | 1 | |

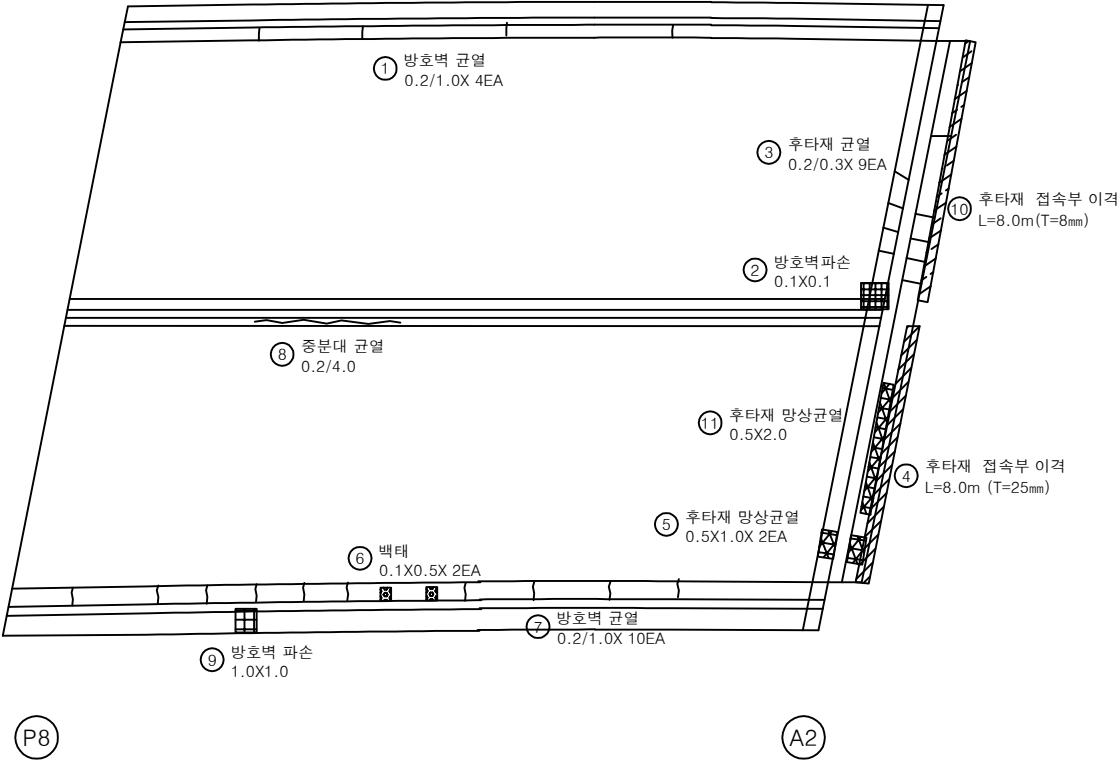
| 번호 | 구분 | 부재 | 손상내용 | 손상현황 | | | | | | 비 고 |
|---|---|---|---|---|---|---|---|---|---|---|
| 1 | 19하 | 방호벽 | 방호벽 균열 | 0.2 | 1.0 | | 4.00 | m | 4 | |
| 3 | 19하 | 신축이음 | 후타재 균열 | 0.2 | 0.3 | | 2.70 | m | 9 | |
| 5 | 19하 | 신축이음 | 후타재 망상균열 | | 0.5 | 1.0 | 1.00 | m <sup>2</sup> | 2 | |
| 7 | 19하 | 방호벽 | 방호벽 균열 | 0.2 | 1.0 | | 10.00 | m | 10 | |
| 8 | 21하 | 중분대 | 중분대 균열 | 0.2 | 4.0 | | 4.00 | m | 1 | |
| 11 | 23하 | 신축이음 | 후타재 망상균열 | | 0.5 | 5.0 | 2.50 | m <sup>2</sup> | 1 | |

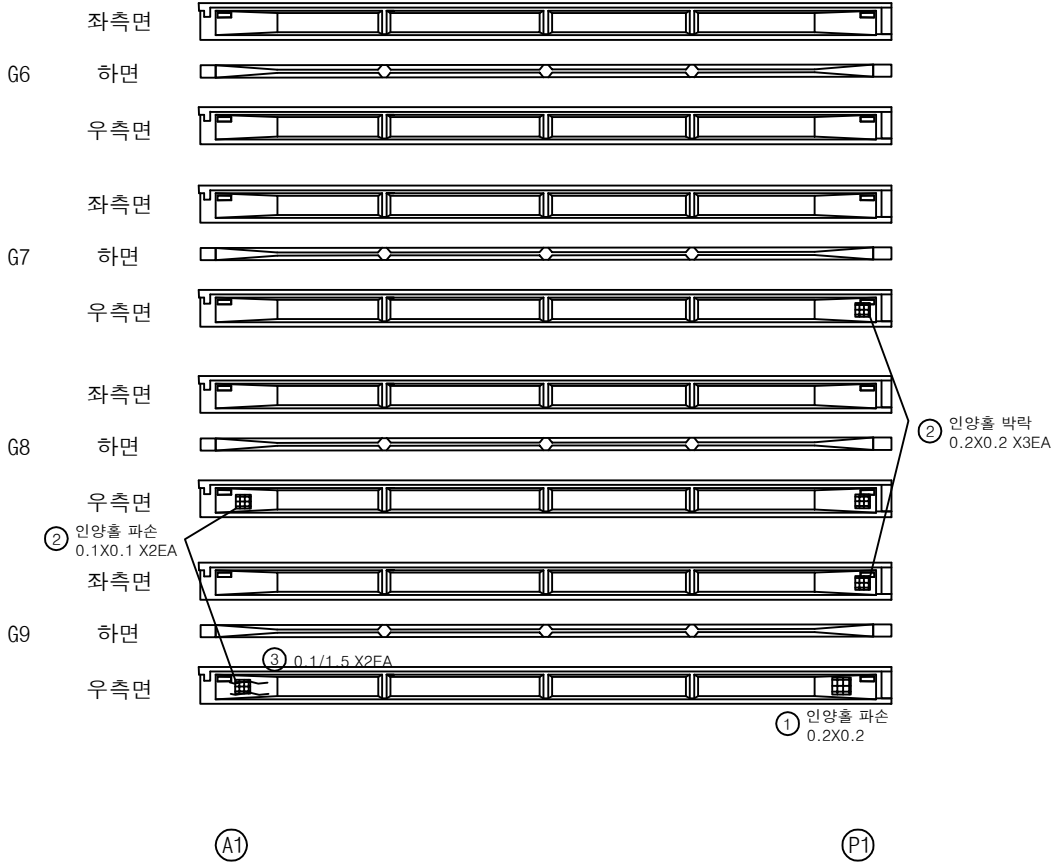
| 번호 | 구분 | 부재 | 손상내용 | 손상현황 | | | | | | 비고 |
|---|---|---|---|---|---|---|---|---|---|---|
| 3 | 23하 | 거더 | 균열(0.3mm미만) | 0.1 | 1.5 | | 3.00 | m | 2 | |

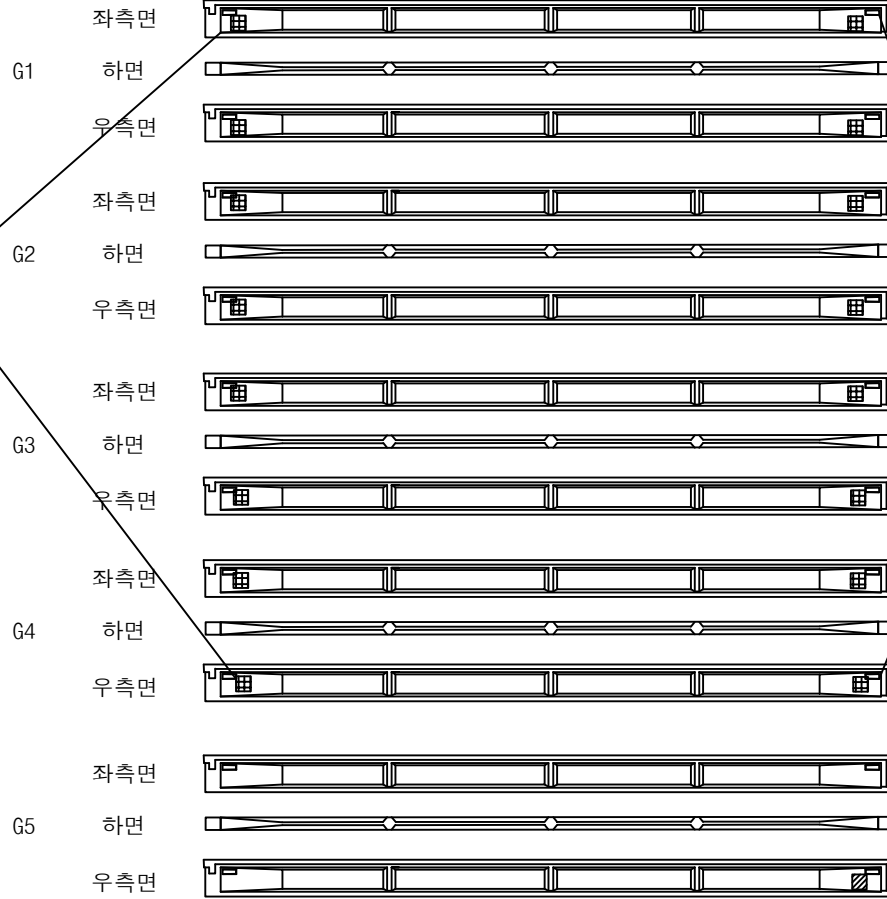
① 인양홀박리, 박락  
0.2X0.3X 8EA

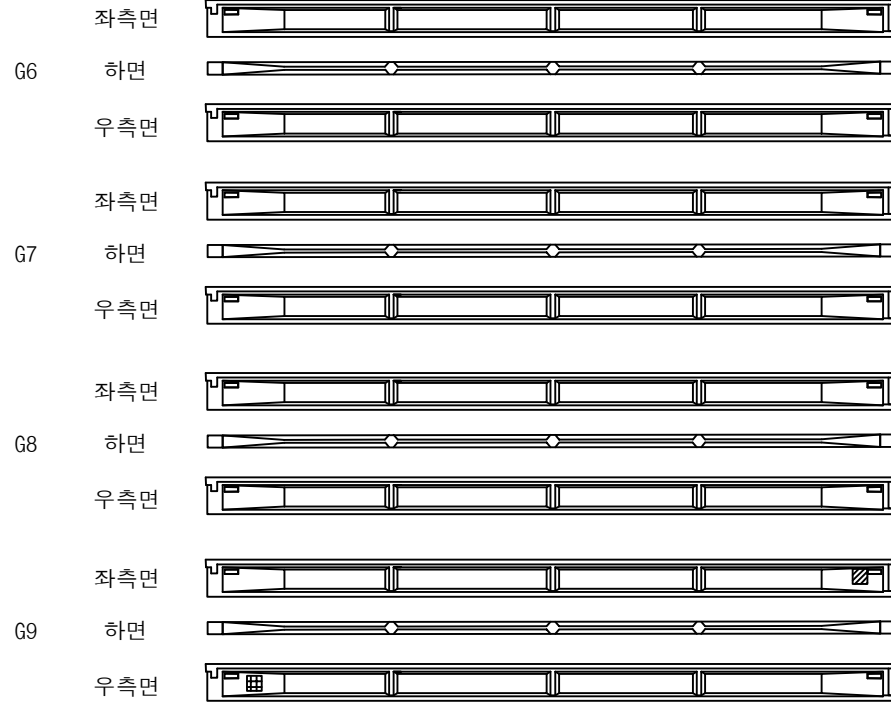
① 인양홀 파손  
0.2X0.2② 인양홀 박락  
0.2X0.2

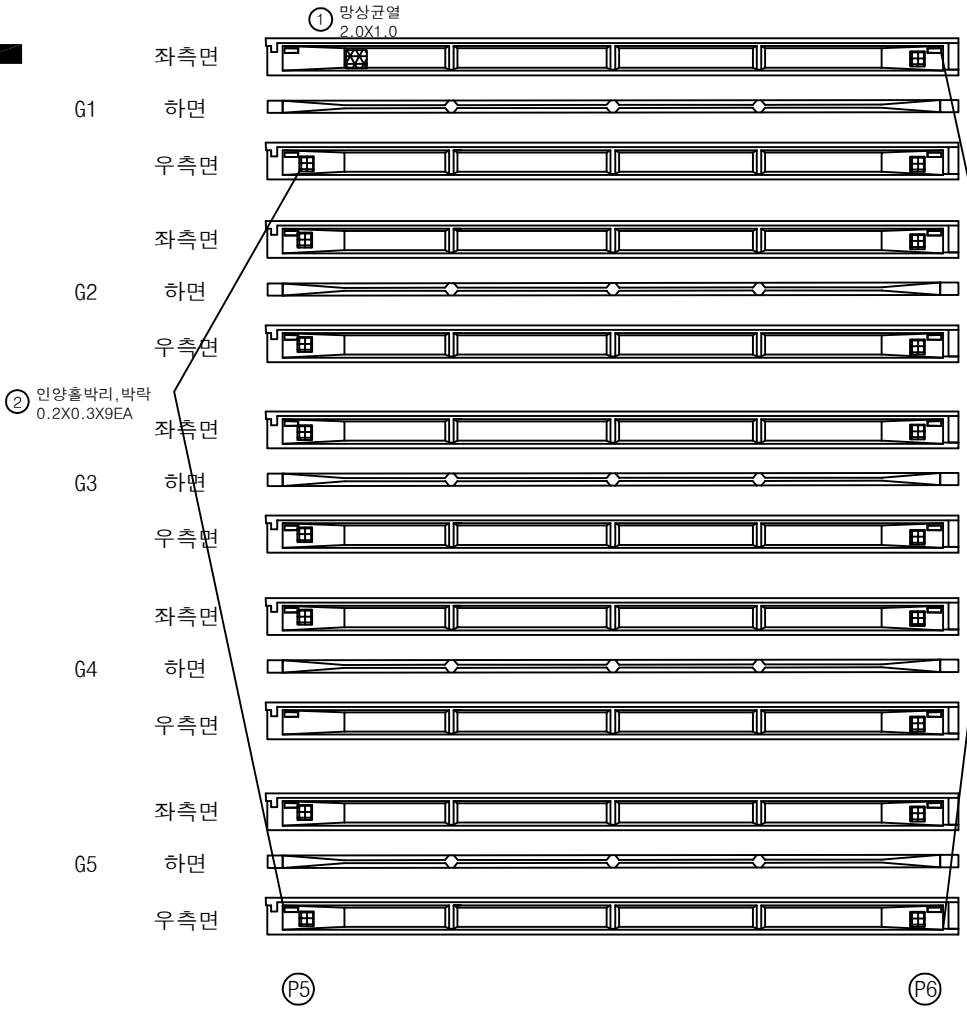
발주처 상주영천고속도로(주)  
용역명 상주영천고속도로 2024~2025년 시설물 안전점검 용역  
(2024년 상반기 정기안전점검)  
점검기관 (주)영성엔지니어링  
도면번호 29

| 번호 | 구분 | 부재 | 손상내용 | 손상현황 | | | | | | 비고 |
|---|---|---|---|---|---|---|---|---|---|---|
| 1 | 19하 | 거더 | 망상균열 | | 2.0 | 1.0 | 2.00 | m <sup>2</sup> | 1 | |

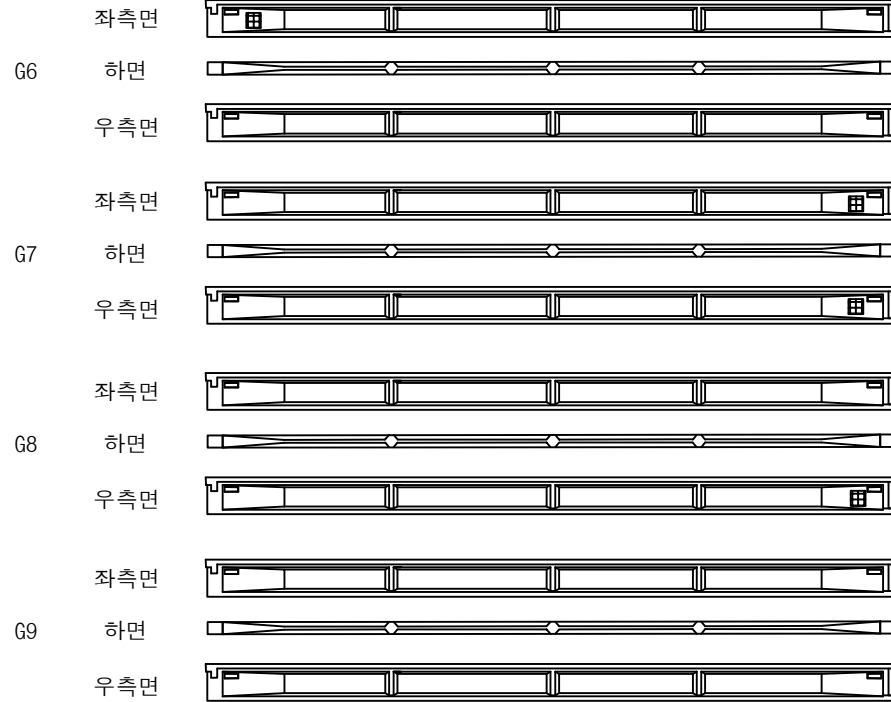
상주방향  
←영천방향  
→① 인양홀박리, 박락  
0.2X0.3

② 인양홀박리  
0.2X0.2 X3EA

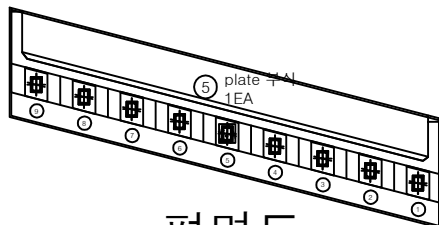
\*법면 슷크리트균열  
블럭침하

| 번호 | 구분 | 부재 | 손상내용 | 손상현황 | | | | | | 비 고 |
|---|---|---|---|---|---|---|---|---|---|---|
| 2 | 21하 | 교대 | 균열(0.3mm미만) | 0.2 | 1.0 | | 1.00 | m | 1 | |
| 3 | 21하 | 교대 | 균열(0.3mm미만) | 0.2 | 0.5 | | 0.50 | m | 1 | |
| 5 | 23하 | 교량받침 | plate 부식 | | | | 1.00 | EA | 1 | |
| 6 | 23하 | 교대 | 균열(0.3mm미만) | 0.2 | 1.0 | | 2.00 | m | 2 | |
| 7 | 24상 | 교대 | 균열부백태 | | 0.5 | 2.5 | 1.25 | ㎡ | 1 | |

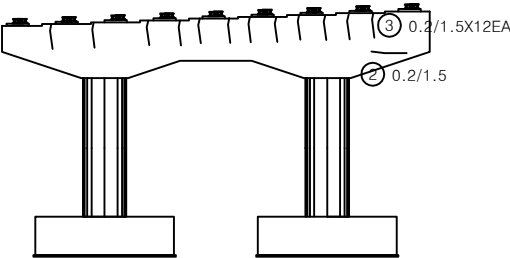
| 번호 | 구분 | 부재 | 손상내용 | 손상현황 | | | | | | 비고 |
|---|---|---|---|---|---|---|---|---|---|---|
| 2 | 19하 | 교각 | 균열(0.3mm미만) | 0.2 | 1.5 | | 1.50 | m | 1 | |
| 3 | 19하 | 교각 | 균열(0.3mm미만) | 0.1 | 1.5 | | 18.00 | m | 12 | |

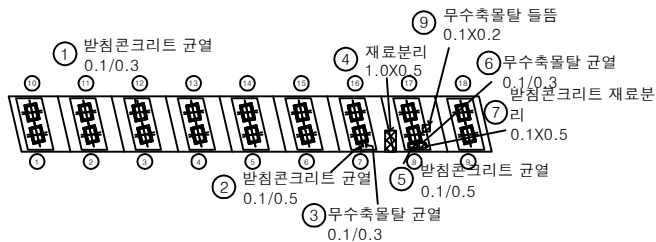
| 번호 | 구분 | 부재 | 손상내용 | 손상현황 | | | | | | 비고 |
|---|---|---|---|---|---|---|---|---|---|---|
| 1 | 19하 | 교량받침 | 받침콘크리트 균열 | 0.1 | 0.3 | | 0.30 | m | 1 | |
| 2 | 19하 | 교량받침 | 받침콘크리트 균열 | 0.1 | 0.5 | | 0.50 | m | 1 | |
| 3 | 19하 | 교량받침 | 무수축물탈 균열 | 0.1 | 0.3 | | 0.30 | m | 1 | |
| 5 | 19하 | 교량받침 | 받침콘크리트 균열 | 0.1 | 0.5 | | 0.50 | m | 1 | |
| 6 | 19하 | 교량받침 | 무수축물탈 균열 | 0.1 | 0.3 | | 0.30 | m | 1 | |
| 8 | 19하 | 교각 | 균열(0.3mm미만) | 0.1 | 2.0 | | 2.00 | m | 1 | |
| 10 | 23하 | 교각 | 균열(0.3mm미만) | 0.2 | 1.0 | | 7.00 | m | 7 | |

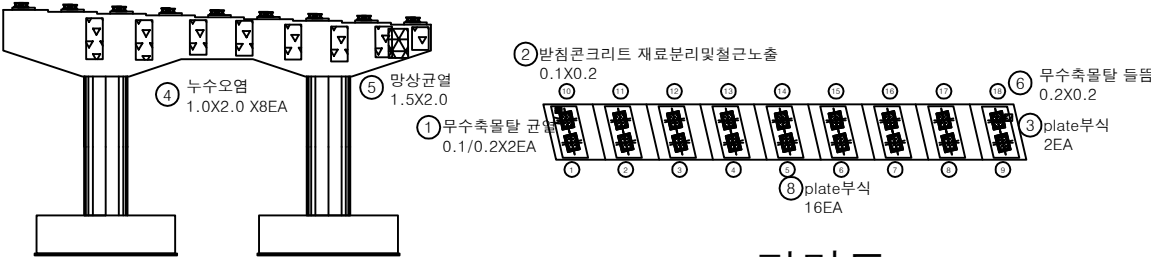
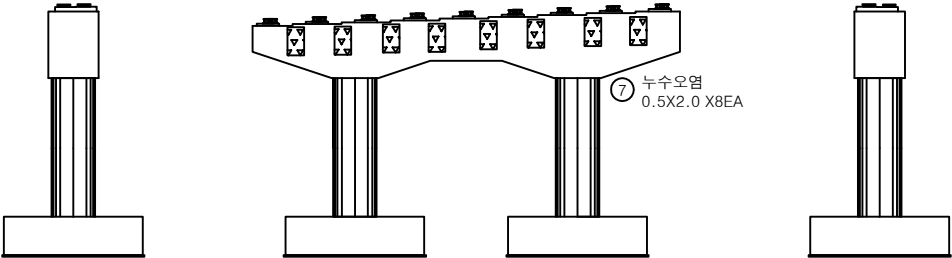
| 번호 | 구분 | 부재 | 손상내용 | 손상현황 | | | | | | 비고 |
|---|---|---|---|---|---|---|---|---|---|---|
| 1 | 19하 | 교량받침 | 무수축물탈 균열 | 0.1 | 0.2 | | 0.40 | m | 2 | |
| 3 | 19하 | 교량받침 | plate 부식 | | | | 2.00 | EA | 2 | |
| 4 | 21하 | 교각 | 누수오염 | | 1.0 | 2.0 | 16.00 | m <sup>2</sup> | 8 | |
| 5 | 21하 | 교각 | 망상균열 | | 1.5 | 2.0 | 3.00 | m <sup>2</sup> | 1 | |
| 7 | 21하 | 교각 | 누수오염 | | 0.5 | 2.0 | 8.00 | m <sup>2</sup> | 8 | |
| 8 | 23하 | 교량받침 | plate 부식 | | | | 16.00 | EA | 16 | |

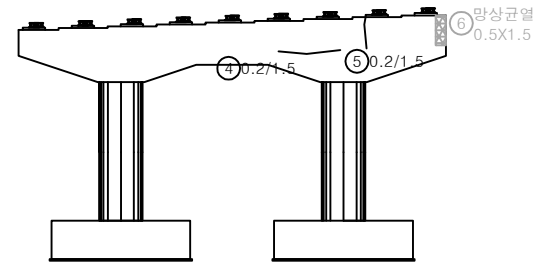
| 번호 | 구분 | 부재 | 손상내용 | 손상현황 | | | | | 비고 |
|---|---|---|---|---|---|---|---|---|---|
| 2 | 19하 | 교량받침 | 무수축물탈 균열 | 0.1 | 0.2 | | 1.20 | m | 6 |
| 3 | 19하 | 교량받침 | 무수축물탈 균열 | 0.1 | 0.2 | | 0.40 | m | 2 |
| 4 | 19하 | 교각 | 균열(0.3mm미만) | 0.2 | 1.5 | | 1.50 | m | 1 |
| 5 | 19하 | 교각 | 균열(0.3mm미만) | 0.2 | 1.5 | | 1.50 | m | 1 |
| 6 | 19하 | 교각 | 망상균열 | | 0.5 | 1.5 | 0.75 | m <sup>2</sup> | 1 |
| 9 | 23하 | 교각 | 망상균열 | | 2.0 | 1.0 | 2.00 | m <sup>2</sup> | 1 |

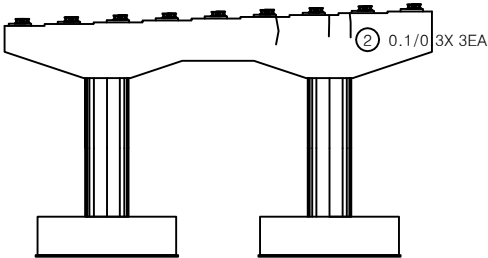
| 번호 | 구분 | 부재 | 손상내용 | 손상현황 | | | | | | 비고 |
|---|---|---|---|---|---|---|---|---|---|---|
| 1 | 19하 | 교각 | 균열(0.3mm미만) | 0.2 | 1.5 | | 3.00 | m | 2 | |
| 2 | 19하 | 교각 | 균열(0.3mm미만) | 0.1 | 0.3 | | 0.90 | m | 3 | |
| 3 | 23하 | 교각 | 균열(0.3mm미만) | 0.2 | 1.0 | | 3.00 | m | 3 | |
