상주영천고속도로 2024~2025년 시설물 안전점검 용역  
(2024년 상반기 정기안전점검)

# 외 관 조 사 망 도

도개교

2024.06

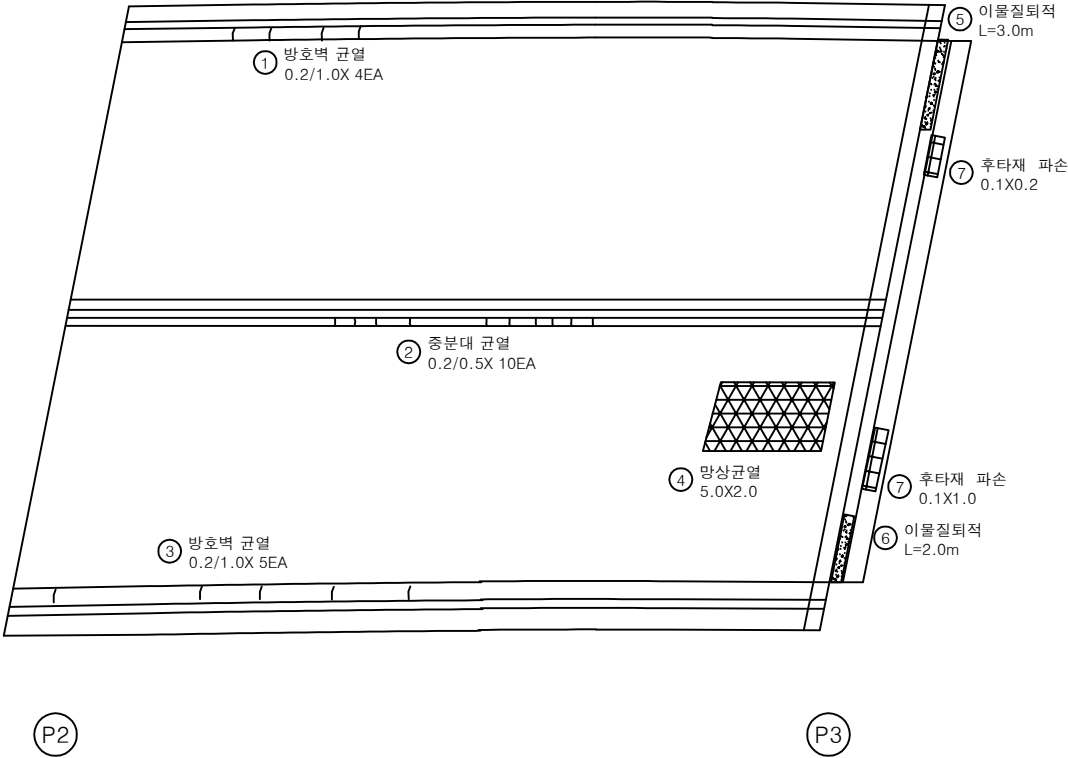
| 번호 | 구분 | 부재 | 손상내용 | 손상현황 | | | | | | 비고 |
|---|---|---|---|---|---|---|---|---|---|---|
| 1 | 19하 | 방호벽 | 방호벽 균열 | 0.2 | 1.0 | | 4.00 | m | 4 | |
| 2 | 19하 | 중분대 | 중분대 재균열 | 0.2 | 0.5 | | 5.00 | m | 10 | |
| 3 | 19하 | 방호벽 | 방호벽 균열 | 0.2 | 1.0 | | 5.00 | m | 5 | |
| 4 | 19하 | 교면포장 | 포장 망상균열 | 5.0 | | 2.0 | 10.00 | m <sup>2</sup> | 1 | |
| 5 | 19하 | 신축이음 | 이물질퇴적 | | 3.0 | | 3.00 | m | 1 | |
| 6 | 19하 | 신축이음 | 이물질퇴적 | | 2.0 | | 2.00 | m | 1 | |
| 7 | 23하 | 신축이음 | 후타재 파손 | 0.1 | 0.2 | | 0.02 | m <sup>2</sup> | 1 | |
| 8 | 23하 | 신축이음 | 후타재 파손 | 0.1 | 1.0 | | 0.10 | m <sup>2</sup> | 1 | |

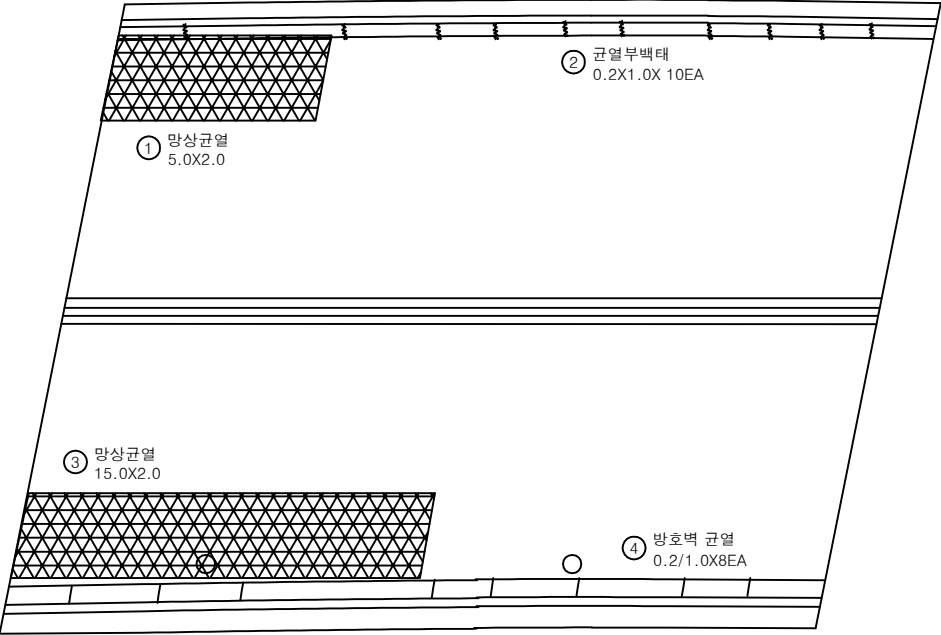
| 번호 | 구분 | 부재 | 손상내용 | 손상현황 | | | | | | 비고 |
|---|---|---|---|---|---|---|---|---|---|---|
| 1 | 19하 | 교면포장 | 포장 망상균열 | | 5.0 | 2.0 | 10.00 | ㎡ | 1 | |
| 2 | 19하 | 방호벽 | 균열부백태 | | 0.2 | 1.0 | 2.00 | ㎡ | 10 | |
| 3 | 19하 | 교면포장 | 포장 망상균열 | | 15.0 | 2.0 | 30.00 | ㎡ | 1 | |
| 4 | 19하 | 방호벽 | 방호벽 균열 | 0.2 | 1.0 | | 8.00 | m | 8 | |

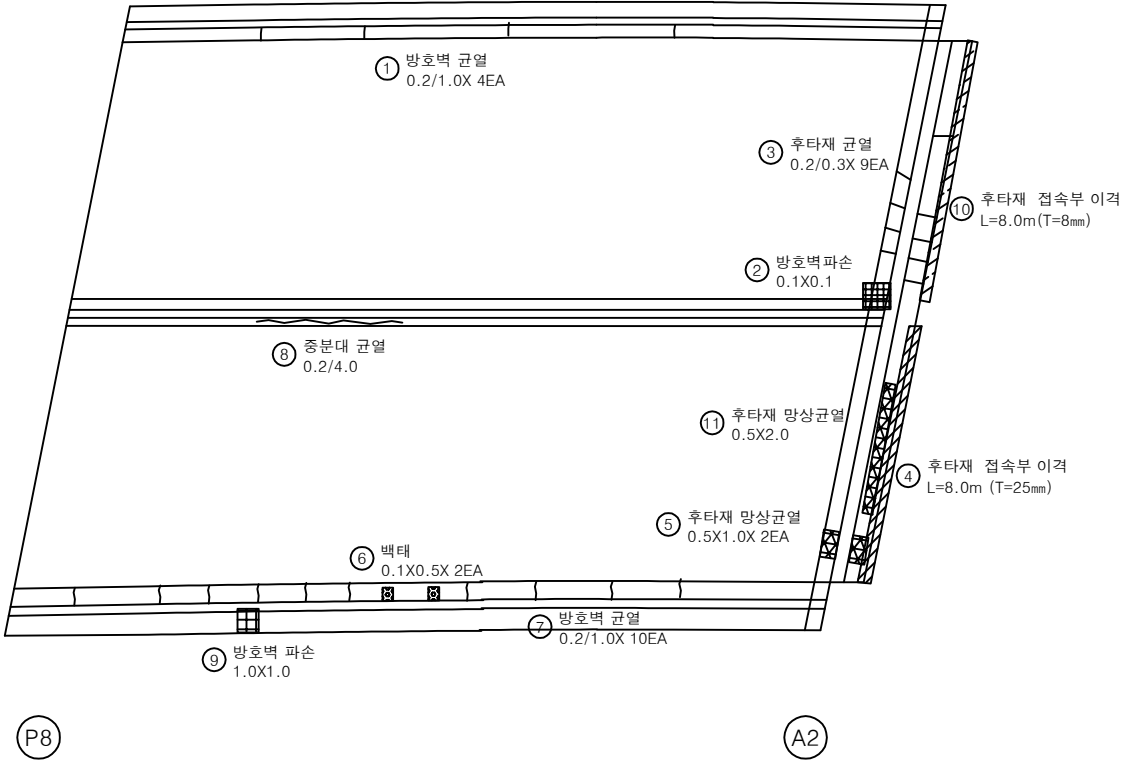
| 번호 | 구분 | 부재 | 손상내용 | 손상현황 | | | | | | 비 고 |
|---|---|---|---|---|---|---|---|---|---|---|
| 1 | 19하 | 방호벽 | 방호벽 균열 | 0.2 | 1.0 | | 4.00 | m | 4 | |
| 3 | 19하 | 신축이음 | 후타재 균열 | 0.2 | 0.3 | | 2.70 | m | 9 | |
| 5 | 19하 | 신축이음 | 후타재 망상균열 | | 0.5 | 1.0 | 1.00 | m <sup>2</sup> | 2 | |
| 7 | 19하 | 방호벽 | 방호벽 균열 | 0.2 | 1.0 | | 10.00 | m | 10 | |
| 8 | 21하 | 중분대 | 중분대 균열 | 0.2 | 4.0 | | 4.00 | m | 1 | |
| 11 | 23하 | 신축이음 | 후타재 망상균열 | | 0.5 | 5.0 | 2.50 | m <sup>2</sup> | 1 | |

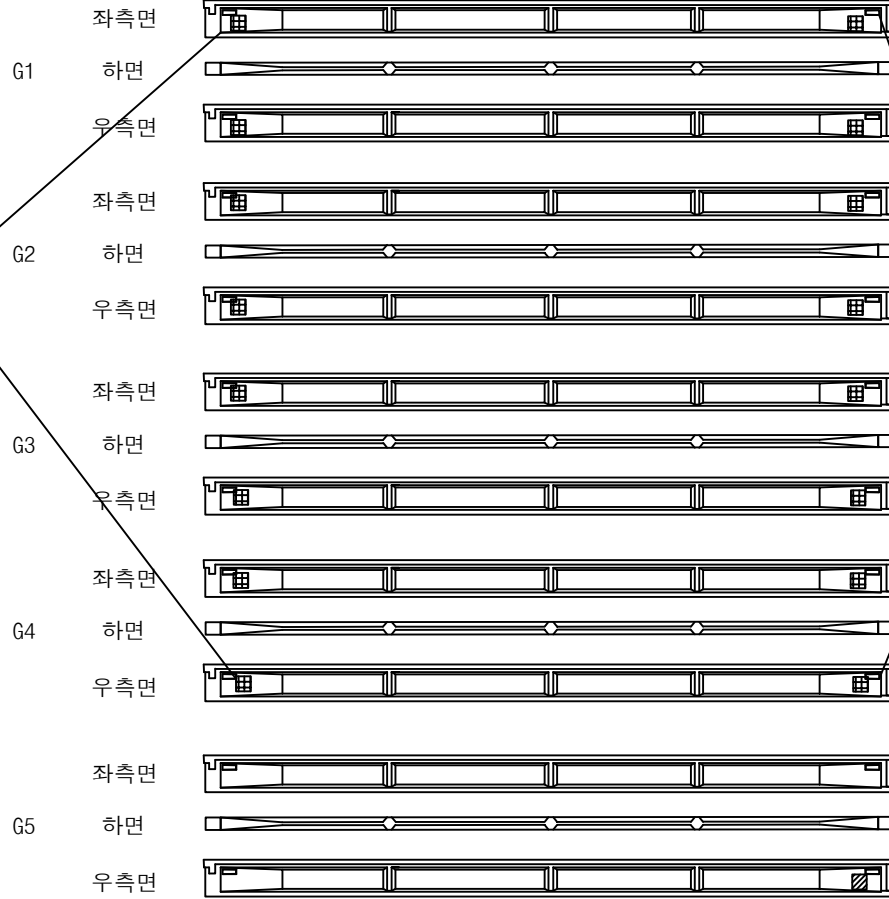
① 인양홀박리, 박락  
0.2X0.3X 8EA

② 인양홀박리, 박락  
0.2X0.3X 8EA

③ 인양홀박리  
0.2X0.2

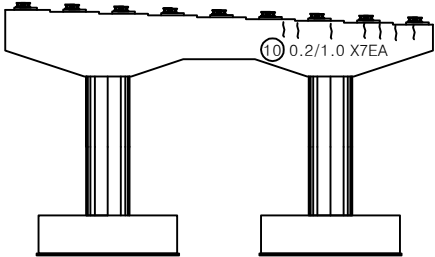
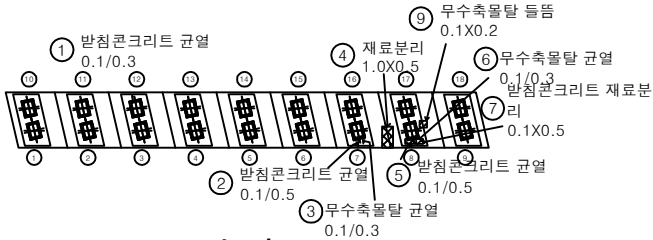
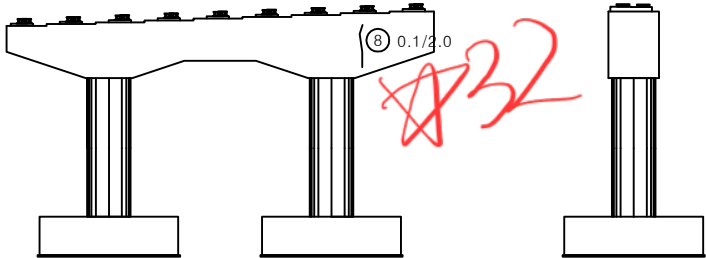
| 번호 | 구분 | 부재 | 손상내용 | 손상현황 | | | | | | 비고 |
|---|---|---|---|---|---|---|---|---|---|---|
| 1 | 19하 | 교량받침 | 발침콘크리트 균열 | 0.1 | 0.3 | | 0.30 | m | 1 | |
| 2 | 19하 | 교량받침 | 발침콘크리트 균열 | 0.1 | 0.5 | | 0.50 | m | 1 | |
| 3 | 19하 | 교량받침 | 무수축물탈 균열 | 0.1 | 0.3 | | 0.30 | m | 1 | |
| 5 | 19하 | 교량받침 | 발침콘크리트 균열 | 0.1 | 0.5 | | 0.50 | m | 1 | |
| 6 | 19하 | 교량받침 | 무수축물탈 균열 | 0.1 | 0.3 | | 0.30 | m | 1 | |
| 8 | 19하 | 교각 | 균열(0.3mm미만) | 0.1 | 2.0 | | 2.00 | m | 1 | |
| 10 | 23하 | 교각 | 균열(0.3mm미만) | 0.2 | 1.0 | | 7.00 | m | 7 | |

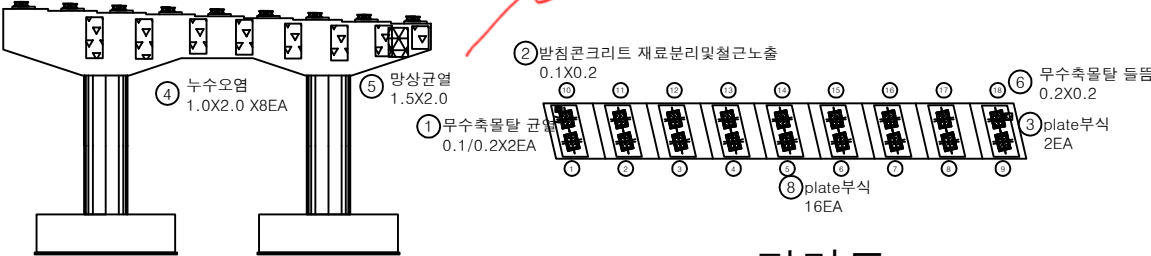
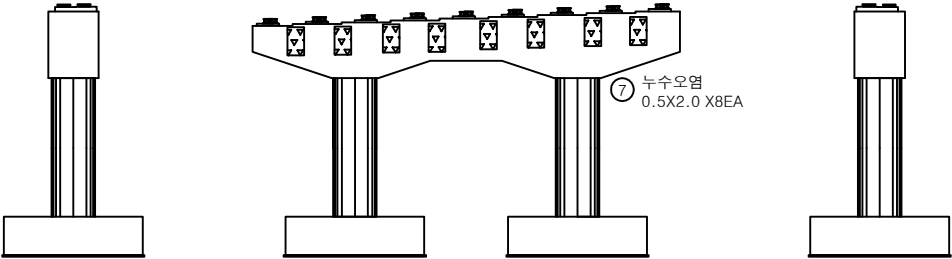
| 번호 | 구분 | 부재 | 손상내용 | 손상현황 | | | | | | 비고 |
|---|---|---|---|---|---|---|---|---|---|---|
| 1 | 19하 | 교량받침 | 무수축물탈 균열 | 0.1 | 0.2 | | 0.40 | m | 2 | |
| 3 | 19하 | 교량받침 | plate 부식 | | | | 2.00 | EA | 2 | |
| 4 | 21하 | 교각 | 누수오염 | | 1.0 | 2.0 | 16.00 | m <sup>2</sup> | 8 | |
| 5 | 21하 | 교각 | 망상균열 | | 1.5 | 2.0 | 3.00 | m <sup>2</sup> | 1 | |
| 7 | 21하 | 교각 | 누수오염 | | 0.5 | 2.0 | 8.00 | m <sup>2</sup> | 8 | |
| 8 | 23하 | 교량받침 | plate 부식 | | | | 16.00 | EA | 16 | |

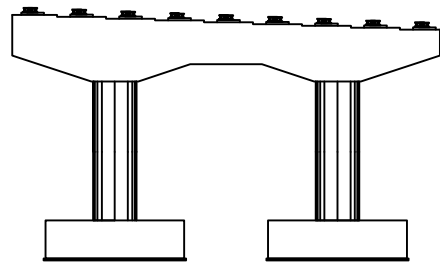
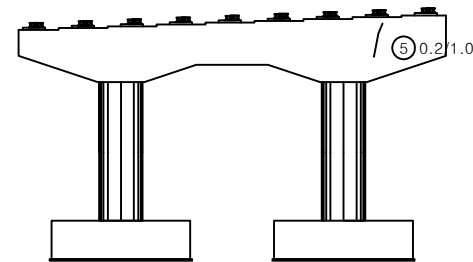
| 번호 | 구분 | 부재 | 손상내용 | 손상현황 | | | | | | 비 고 |
|---|---|---|---|---|---|---|---|---|---|---|
| 2 | 19하 | 교량받침 | plate 부식 | | | | 1.00 | EA | 1 | |
| 3 | 19하 | 교량받침 | 무수축물탈 균열 | 0.1 | 0.2 | | 0.60 | m | 3 | |
| 5 | 19하 | 교각 | 균열(0.3mm미만) | 0.2 | 1.0 | | 1.00 | m | 1 | |

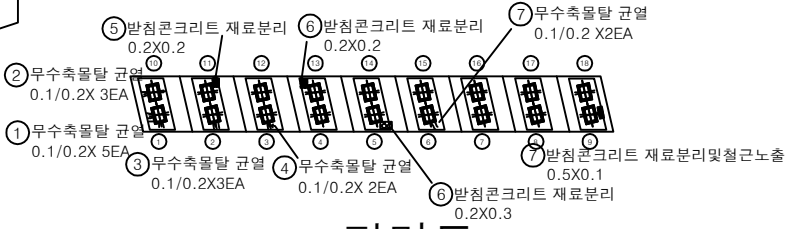
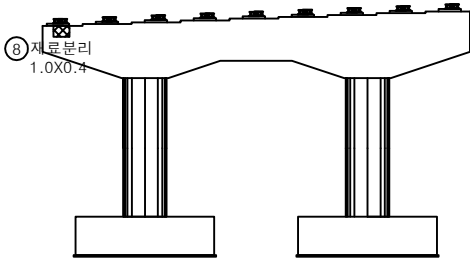
| 번호 | 구분 | 부재 | 손상내용 | 손상현황 | | | | | | 비 고 |
|---|---|---|---|---|---|---|---|---|---|---|
| 1 | 19하 | 교량받침 | 무수축물탈 균열 | 0.1 | 0.2 | | 1.00 | m | 5 | |
| 2 | 19하 | 교량받침 | 무수축물탈 균열 | 0.1 | 0.2 | | 0.60 | m | 3 | |
| 3 | 19하 | 교량받침 | 무수축물탈 균열 | 0.1 | 0.2 | | 0.60 | m | 3 | |
| 4 | 19하 | 교량받침 | 무수축물탈 균열 | 0.1 | 0.2 | | 0.40 | m | 2 | |
| 10 | 23하 | 교량받침 | 무수축물탈 균열 | 0.1 | 0.2 | | 0.40 | m | 2 | |

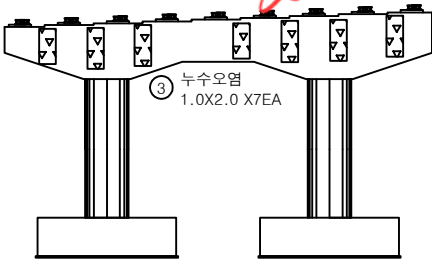
| 번호 | 구분 | 부재 | 손상내용 | 손상현황 | | | | | | 비고 |
|---|---|---|---|---|---|---|---|---|---|---|
| 1 | 21하 | 교량받침 | plate 부식 | | | | 18.00 | EA | 18 | |
| 2 | 21하 | 교각 | 누수오염 | | 0.5 | 2.0 | 7.00 | m <sup>2</sup> | 7 | |
| 3 | 21하 | 교각 | 누수오염 | | 1.0 | 2.0 | 14.00 | m <sup>2</sup> | 7 | |
| 4 | 21하 | 교각 | 균열(0.3mm미만) | 0.2 | 1.0 | | 3.00 | m | 3 | |

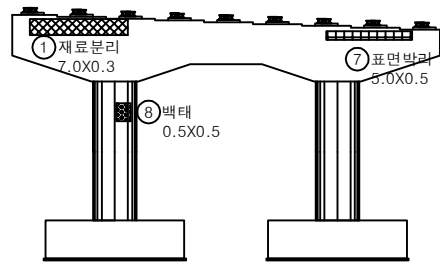
| 번호 | 구분 | 부재 | 손상내용 | 손상현황 | | | | | 비고 |
|---|---|---|---|---|---|---|---|---|---|
| 2 | 19하 | 교량받침 | 무수축물탈 균열 | 0.1 | 0.2 | | 1.20 | m | 6 |
| 3 | 19하 | 교량받침 | 무수축물탈 균열 | 0.1 | 0.2 | | 0.40 | m | 2 |
| 4 | 19하 | 교각 | 균열(0.3mm미만) | 0.2 | 1.5 | | 1.50 | m | 1 |
| 5 | 19하 | 교각 | 균열(0.3mm미만) | 0.2 | 1.5 | | 1.50 | m | 1 |
| 6 | 19하 | 교각 | 망상균열 | | 0.5 | 1.5 | 0.75 | m <sup>2</sup> | 1 |
| 9 | 23하 | 교각 | 망상균열 | | 2.0 | 1.0 | 2.00 | m <sup>2</sup> | 1 |
