상주영천고속도로 2024~2025년 시설물 안전점검 용역  
(2024년 상반기 정기안전점검)

# 외 관 조 사 망 도

도개교

2024.06

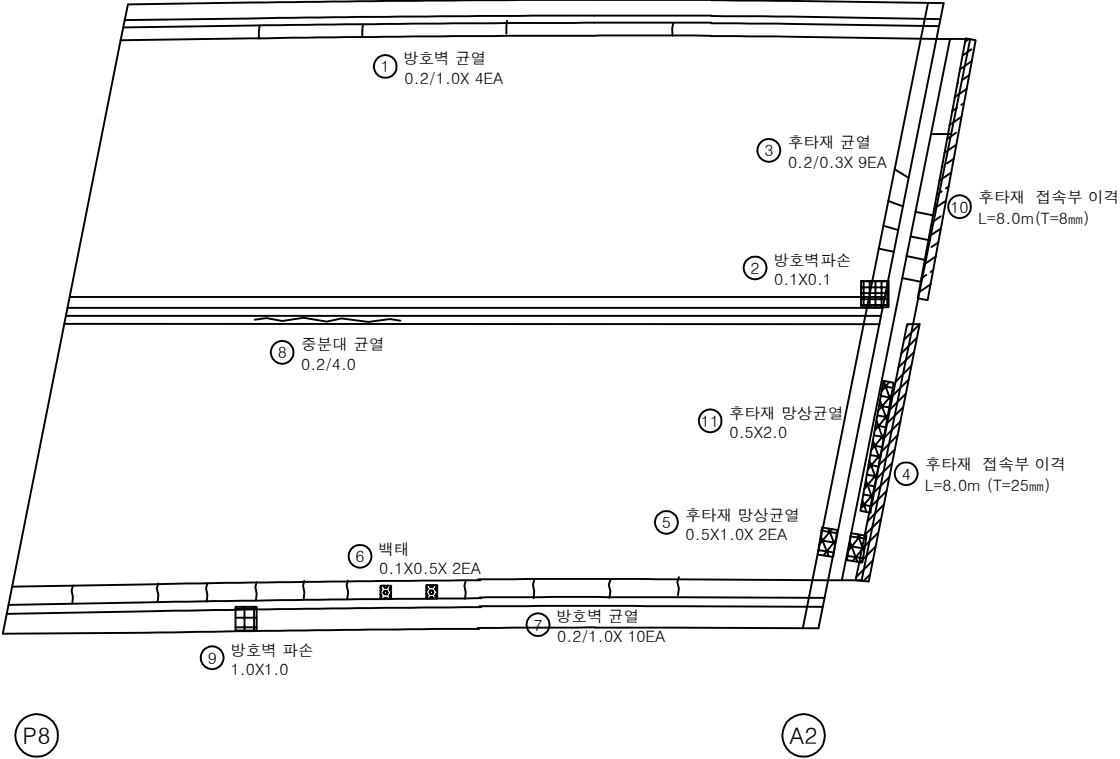
| 번호 | 구분 | 부재 | 손상내용 | 손상현황 | | | | | | 비 고 |
|---|---|---|---|---|---|---|---|---|---|---|
| 1 | 19하 | 방호벽 | 방호벽 균열 | 0.2 | 1.0 | | 4.00 | m | 4 | |
| 3 | 19하 | 신축이음 | 후타재 균열 | 0.2 | 0.3 | | 2.70 | m | 9 | |
| 5 | 19하 | 신축이음 | 후타재 망상균열 | | 0.5 | 1.0 | 1.00 | m² | 2 | |
| 7 | 19하 | 방호벽 | 방호벽 균열 | 0.2 | 1.0 | | 10.00 | m | 10 | |
| 8 | 21하 | 중분대 | 중분대 균열 | 0.2 | 4.0 | | 4.00 | m | 1 | |
| 11 | 23하 | 신축이음 | 후타재 망상균열 | | 0.5 | 5.0 | 2.50 | m² | 1 | |

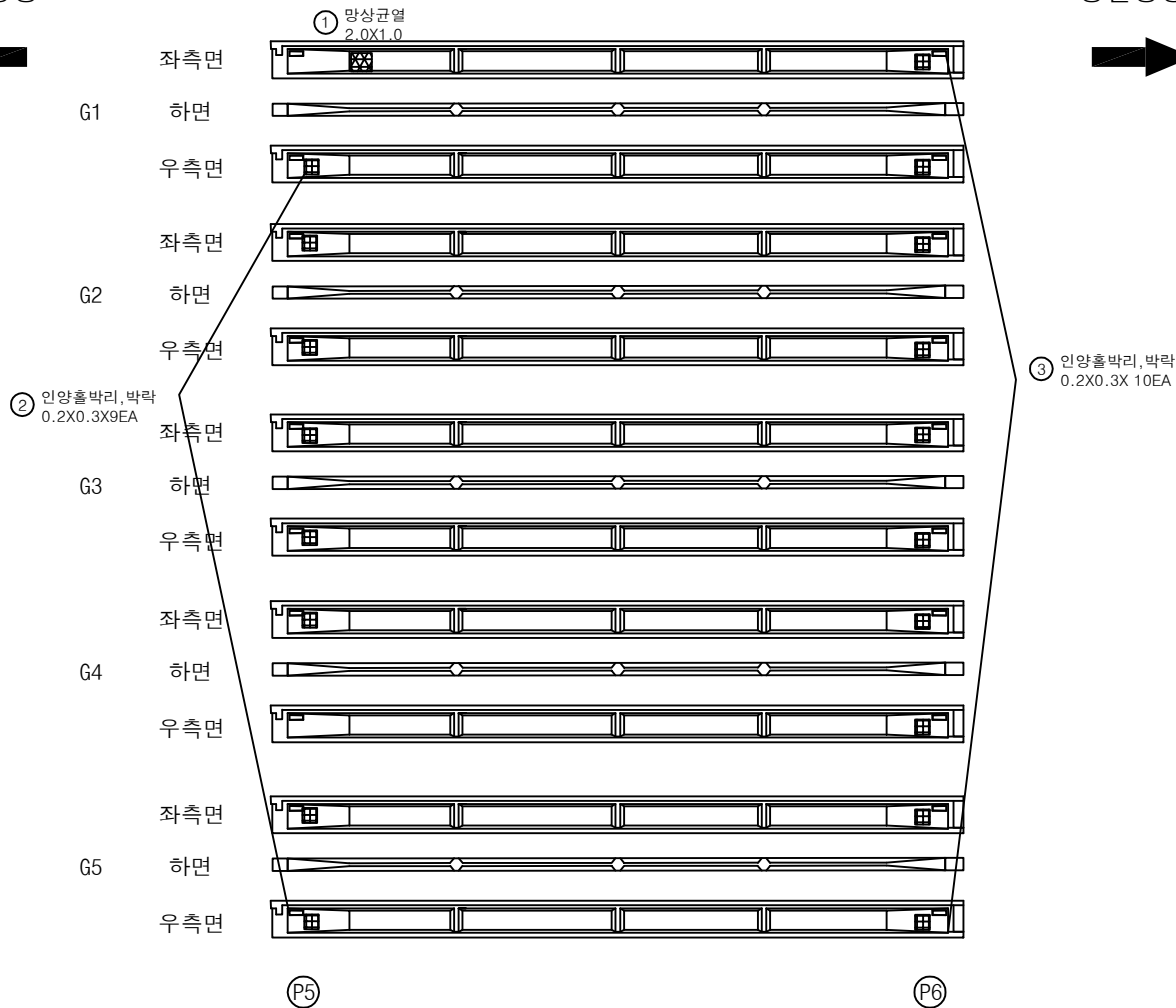
| 번호 | 구분 | 부재 | 손상내용 | 손상현황 | | | | | | 비고 |
|---|---|---|---|---|---|---|---|---|---|---|
| 1 | 19하 | 거더 | 망상균열 | | 2.0 | 1.0 | 2.00 | m | 1 | |

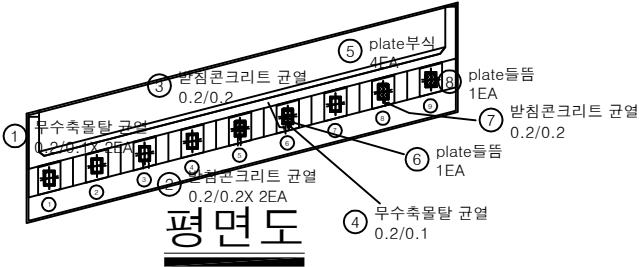
| 번호 | 구분 | 부재 | 손상내용 | 손상현황 | | | | | | 비고 |
|---|---|---|---|---|---|---|---|---|---|---|
| 1 | 19하 | 교량받침 | 무수축물탈 균열 | 0.2 | 0.1 | | 0.20 | m | 2 | |
| 2 | 19하 | 교량받침 | 받침콘크리트 균열 | 0.2 | 0.2 | | 0.40 | m | 2 | |
| 3 | 19하 | 교량받침 | 받침콘크리트 균열 | 0.2 | 0.2 | | 0.20 | m | 1 | |
| 4 | 19하 | 교량받침 | 무수축물탈 균열 | 0.2 | 0.1 | | 0.10 | m | 1 | |
| 5 | 19하 | 교량받침 | plate 부식 | | | | 4.00 | EA | 4 | |
| 7 | 19하 | 교량받침 | 받침콘크리트 균열 | 0.2 | 0.2 | | 0.20 | m | 1 | |
| 9 | 19하 | 교대 | 균열(0.3mm이상) | 0.3 | 2.0 | | 6.00 | m | 3 | 21상 보주 |
| 10 | 19하 | 교대 | 균열(0.3mm이상) | 0.3 | 2.0 | | 2.00 | m | 1 | |
| 12 | 23하 | 교대 | 균열(0.3mm미만) | 0.2 | 1.0 | | 1.00 | m | 1 | |

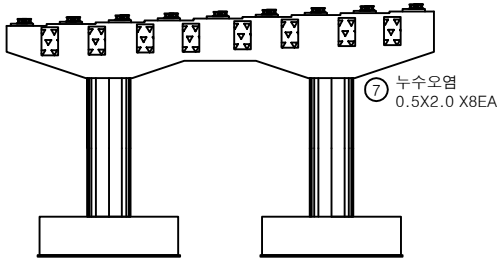
| 번호 | 구분 | 부재 | 손상내용 | 손상현황 | | | | | | 비고 |
|---|---|---|---|---|---|---|---|---|---|---|
| 1 | 19하 | 교량받침 | 무수축물탈 균열 | 0.1 | 0.2 | | 0.40 | m | 2 | |
| 3 | 19하 | 교량받침 | plate 부식 | | | | 2.00 | EA | 2 | |
| 4 | 21하 | 교각 | 누수오염 | | 1.0 | 2.0 | 16.00 | m <sup>2</sup> | 8 | |
| 5 | 21하 | 교각 | 망상균열 | | 1.5 | 2.0 | 3.00 | m <sup>2</sup> | 1 | |
| 7 | 21하 | 교각 | 누수오염 | | 0.5 | 2.0 | 8.00 | m <sup>2</sup> | 8 | |
| 8 | 23하 | 교량받침 | plate 부식 | | | | 16.00 | EA | 16 | |
