상주영천고속도로 2024~2025년 시설물 안전점검 용역  
(2024년 상반기 정기안전점검)

# 외 관 조 사 망 도

신계교

2024.06

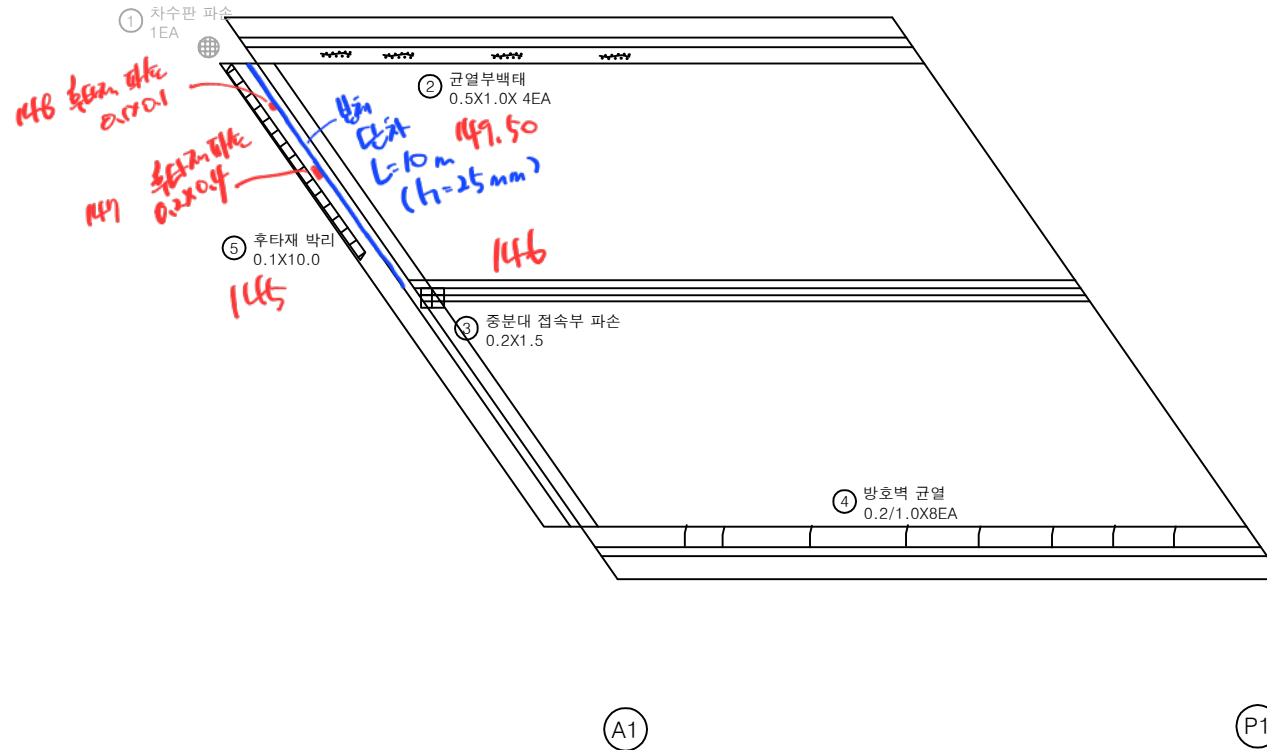
도면번호 01

| 번호 | 구분 | 부재 | 손상내용 | 손상현황 | | | | | 비고 |
|---|---|---|---|---|---|---|---|---|---|
| 1 | 19하 | 신축이음 | 차수판 파손 | | | | 1.00 | EA | 1 |
| 2 | 19하 | 방호벽 | 균열부백태 | | 0.5 | 1.0 | 2.00 | m <sup>2</sup> | 4 |
| 3 | 19하 | 중분대 | 중분대 접속부 파손 | | 0.2 | 1.5 | 0.30 | m <sup>2</sup> | 1 |
| 4 | 19하 | 방호벽 | 방호벽 균열 | 0.2 | 1.0 | | 8.00 | m | 8 |
| 5 | 23하 | 신축이음 | 후타재 박리 | | 0.1 | 10.0 | 1.00 | m <sup>2</sup> | 1 |

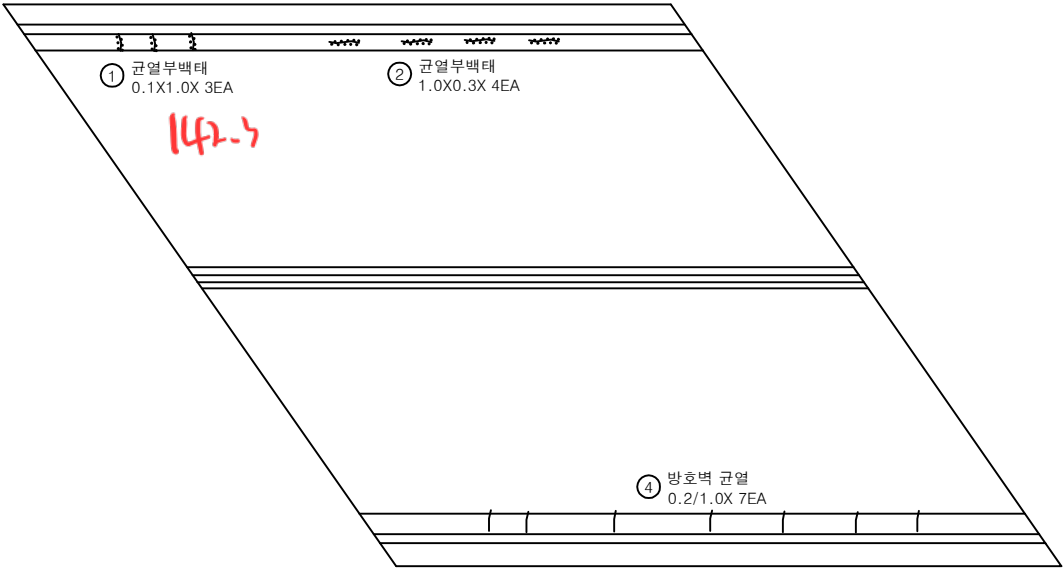
| 도면번호 | 02 |

| 번호 | 구분 | 부재 | 손상내용 | 손상현황 | | | | | | 비고 |
|---|---|---|---|---|---|---|---|---|---|---|
| 1 | 19하 | 방호벽 | 균열부백태 | | 0.1 | 1.0 | 0.30 | m <sup>2</sup> | 3 | |
| 2 | 19하 | 방호벽 | 균열부백태 | | | 1.0 | 0.3 | 1.20 | m <sup>2</sup> | 4 |
| 3 | 19하 | 방호벽 | 방호벽 균열 | 0.2 | 1.0 | | 7.00 | m | 7 | |

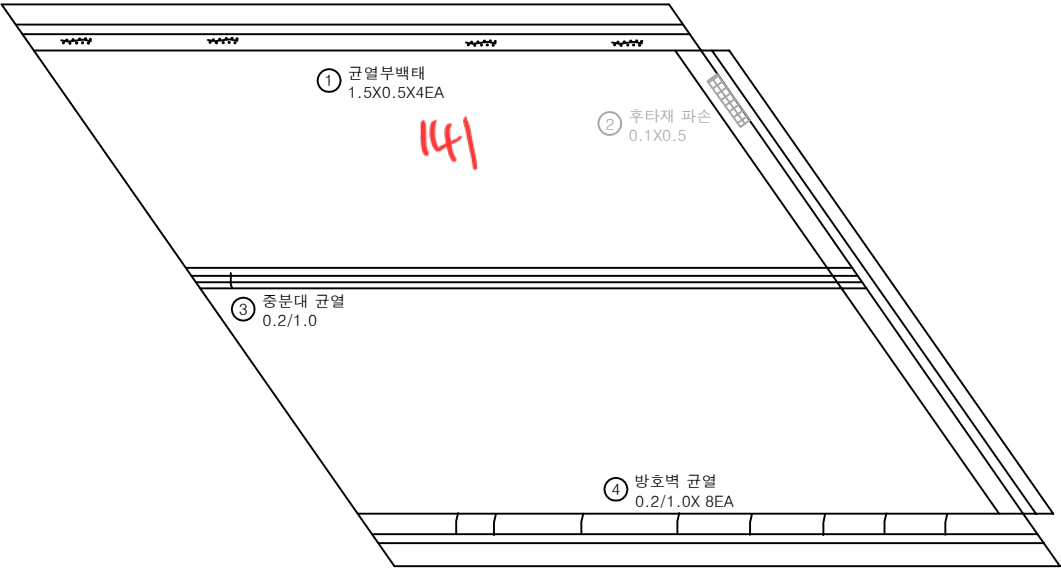
도면번호 03

| 번호 | 구분 | 부재 | 손상내용 | 손상현황 | | | | | | 비 고 |
|---|---|---|---|---|---|---|---|---|---|---|
| 1 | 19하 | 방호벽 | 균열부백태 | | 1.5 | 0.5 | 3.00 | m <sup>2</sup> | 4 | |
| 2 | 19하 | 신축이음 | 후타재 파손 | | 0.1 | 0.5 | 0.05 | m <sup>2</sup> | 1 | 21'상 보수 |
| 3 | 19하 | 중분대 | 중분대 균열 | 0.2 | 1.0 | | 1.00 | m | 1 | |
| 4 | 19하 | 방호벽 | 방호벽 균열 | 0.2 | 1.0 | | 8.00 | m | 8 | |

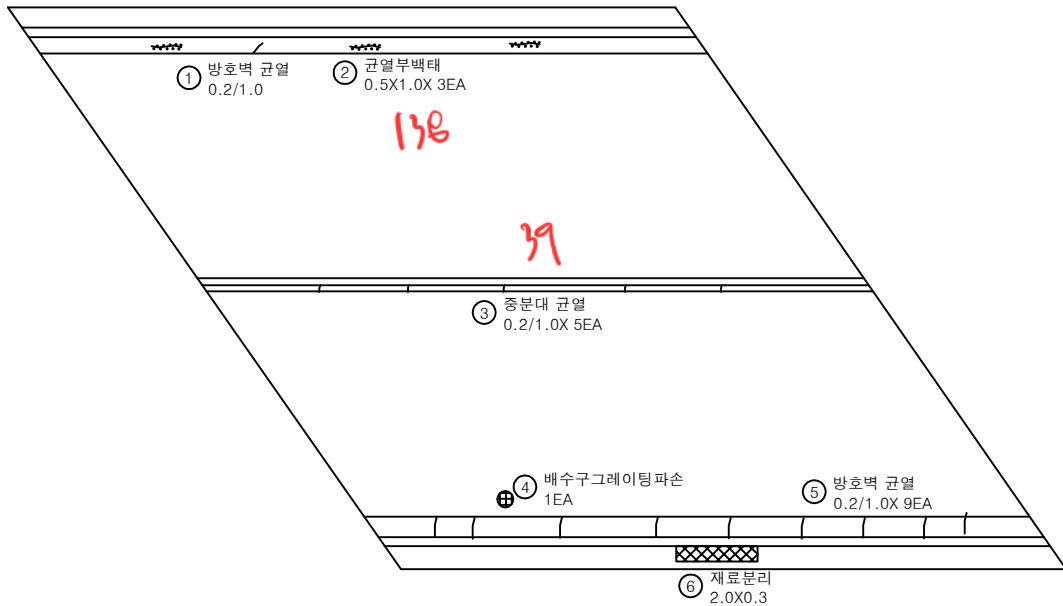
| 도면번호 | 04 |

| 번호 | 구분 | 부재 | 손상내용 | 손상현황 | | | | | | 비고 |
|---|---|---|---|---|---|---|---|---|---|---|
| 1 | 19하 | 방호벽 | 방호벽 균열 | 0.2 | 1.0 | | 1.00 | m | 1 | |
| 2 | 19하 | 방호벽 | 균열부백태 | | 0.5 | 1.0 | 1.50 | m <sup>2</sup> | 3 | |
| 3 | 19하 | 중분대 | 중분대 균열 | 0.2 | 1.0 | | 5.00 | m | 5 | |
| 4 | 19하 | 배수시설 | 그레이팅 파손 | | | | 1.00 | EA | 1 | |
| 5 | 19하 | 방호벽 | 방호벽 균열 | 0.2 | 1.0 | | 9.00 | m | 9 | |
| 6 | 19하 | 방호벽 | 방호벽 재료분리 | | 2.0 | 0.3 | 0.60 | m <sup>2</sup> | 1 | |

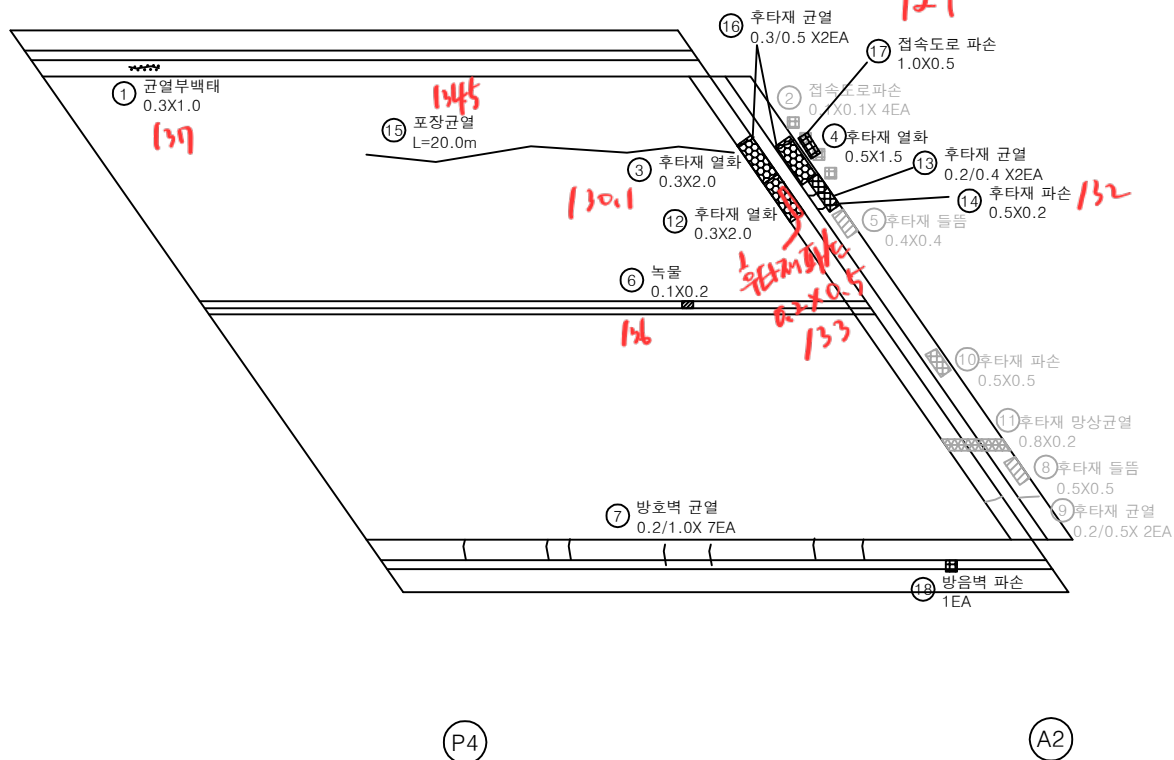
도면번호 05

| 번호 | 구분 | 부재 | 손상내용 | 손상현황 | | | | | | 비고 |
|---|---|---|---|---|---|---|---|---|---|---|
| 1 | 19하 | 방호벽 | 균열부백태 | | 0.3 | 1.0 | 0.30 | m <sup>2</sup> | 1 | |
| 2 | 19하 | 교면포장 | 접속도로 파손 | | 0.1 | 0.1 | 0.04 | m <sup>2</sup> | 4 | 21상 보수 |
| 3 | 19하 | 신속이음 | 후타재 열화 | | 0.3 | 2.0 | 0.60 | m <sup>2</sup> | 1 | |
| 4 | 19하 | 신속이음 | 후타재 열화 | | 0.5 | 1.5 | 0.75 | m <sup>2</sup> | 1 | |
| 5 | 19하 | 신속이음 | 후타재 들뜸 | | 0.4 | 0.4 | 0.16 | m <sup>2</sup> | 1 | 21상 보수 |
| 6 | 19하 | 중분대 | 녹물 | | 0.1 | 0.2 | 0.02 | m <sup>2</sup> | 1 | |
| 7 | 19하 | 방호벽 | 방호벽 균열 | 0.2 | 1.0 | | 7.00 | m | 7 | |
| 8 | 19하 | 신속이음 | 후타재 들뜸 | | 0.5 | 0.5 | 0.25 | m <sup>2</sup> | 1 | 22상 보수 |
| 9 | 19하 | 신속이음 | 후타재 균열 | 0.2 | 0.5 | | 1.00 | m | 2 | 21상 보수 |
| 10 | 19하 | 신속이음 | 후타재 파손 | | 0.5 | 0.5 | 0.25 | m <sup>2</sup> | 1 | 21상 보수 |
| 11 | 19하 | 신속이음 | 후타재 망상균열 | | 0.8 | 0.2 | 0.16 | m <sup>2</sup> | 1 | 21상 보수 |
| 12 | 21하 | 신속이음 | 후타재 열화 | | 0.3 | 2.0 | 0.60 | m <sup>2</sup> | 1 | |
| 13 | 21하 | 신속이음 | 후타재 균열 | 0.2 | 0.4 | | 0.80 | m | 2 | |
| 14 | 22상 | 신속이음 | 후타재 파손 | | 0.5 | 0.2 | 0.10 | m <sup>2</sup> | 1 | |
| 15 | 23하 | 교면포장 | 포장 균열 | | 20.0 | | 20.00 | m | 1 | |
| 16 | 23하 | 신속이음 | 후타재 균열 | 0.3 | 0.5 | | 1.00 | m | 2 | |
| 17 | 23하 | 교면포장 | 접속도로 파손 | | 1.0 | 0.5 | 0.50 | m <sup>2</sup> | 1 | |
| 18 | 23하 | 방호벽 | 방음벽 파손 | | | | 1.00 | EA | 1 | |
