상주영천고속도로 2024~2025년 시설물 안전점검 용역  
(2024년 상반기 정기안전점검)

# 외 관 조 사 망 도

신계교

2024.06

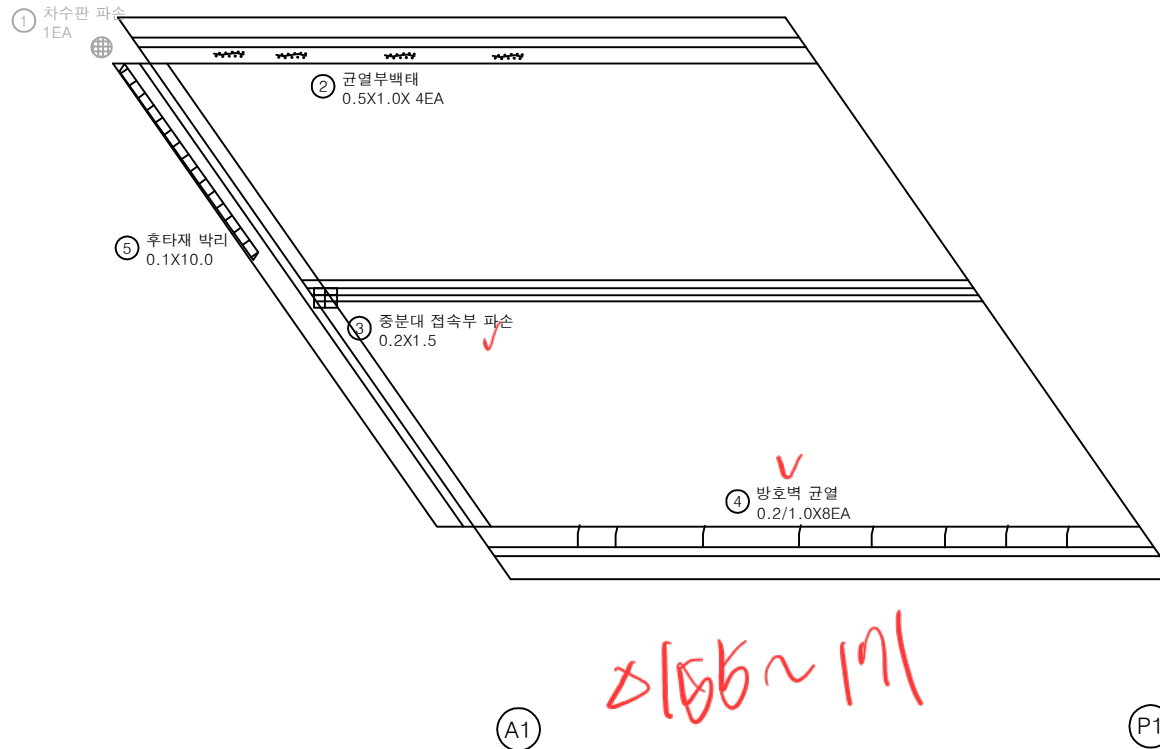
| 도면번호 | 01 |

| 번호 | 구분 | 부재 | 손상내용 | 손상현황 | | | | | 비고 |
|---|---|---|---|---|---|---|---|---|---|
| 1 | 19하 | 신축이음 | 차수판 파손 | | | | 1.00 | EA | 1 |
| 2 | 19하 | 방호벽 | 균열부백태 | | 0.5 | 1.0 | 2.00 | m <sup>2</sup> | 4 |
| 3 | 19하 | 중분대 | 중분대 접속부 파손 | | 0.2 | 1.5 | 0.30 | m <sup>2</sup> | 1 |
| 4 | 19하 | 방호벽 | 방호벽 균열 | 0.2 | 1.0 | | 8.00 | m | 8 |
| 5 | 23하 | 신축이음 | 후타재 박리 | | 0.1 | 10.0 | 1.00 | m <sup>2</sup> | 1 |

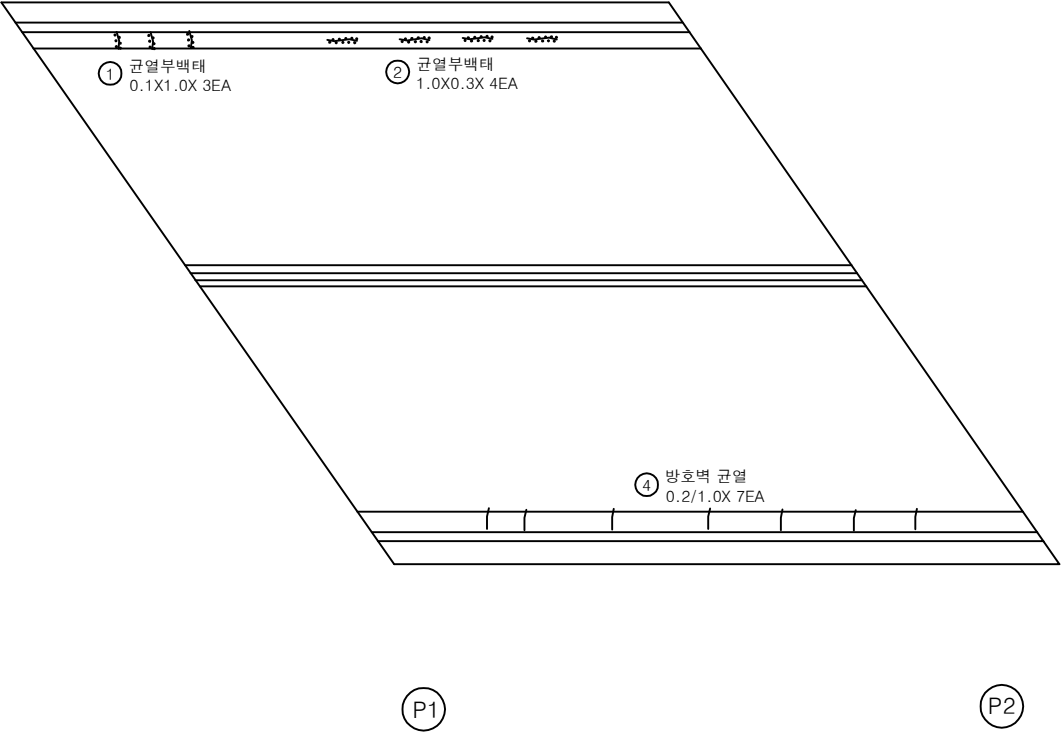
| 도면번호 | 02 |

| 번호 | 구분 | 부재 | 손상내용 | 손상현황 | | | | | | 비고 |
|---|---|---|---|---|---|---|---|---|---|---|
| 1 | 19하 | 방호벽 | 균열부백태 | | 0.1 | 1.0 | 0.30 | m <sup>2</sup> | 3 | |
| 2 | 19하 | 방호벽 | 균열부백태 | | | 1.0 | 0.3 | 1.20 | m <sup>2</sup> | 4 |
| 3 | 19하 | 방호벽 | 방호벽 균열 | 0.2 | 1.0 | | 7.00 | m | 7 | |

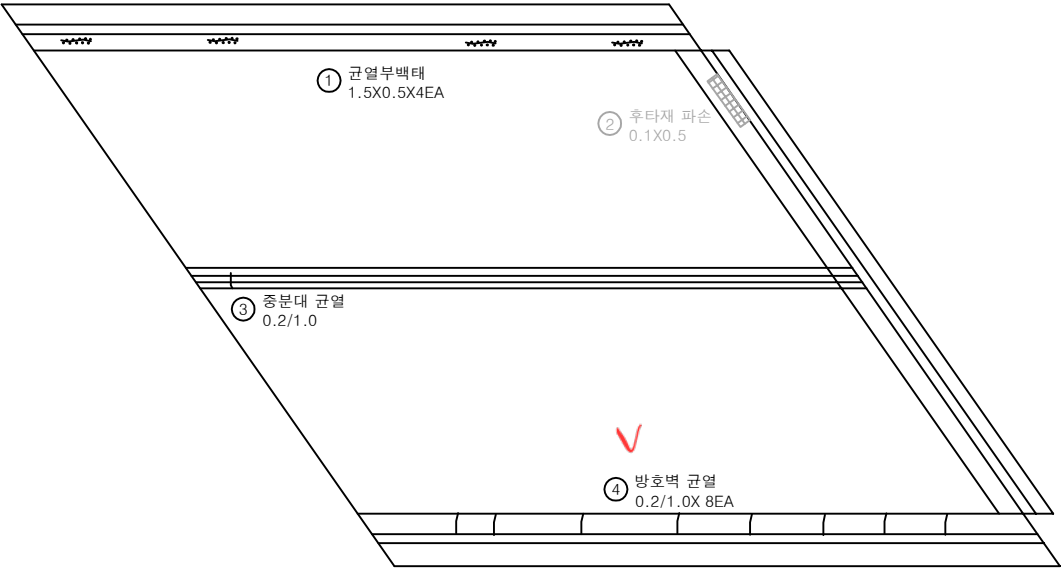
| 번호 | 구분 | 부재 | 손상내용 | 손상현황 | | | | | | 비 고 |
|---|---|---|---|---|---|---|---|---|---|---|
| 1 | 19하 | 방호벽 | 균열부백태 | | 1.5 | 0.5 | 3.00 | m <sup>2</sup> | 4 | |
| 2 | 19하 | 신축이음 | 후타재 파손 | | 0.1 | 0.5 | 0.05 | m <sup>2</sup> | 1 | 21'상 보수 |
| 3 | 19하 | 중분대 | 중분대 균열 | 0.2 | 1.0 | | 1.00 | m | 1 | |
| 4 | 19하 | 방호벽 | 방호벽 균열 | 0.2 | 1.0 | | 8.00 | m | 8 | |

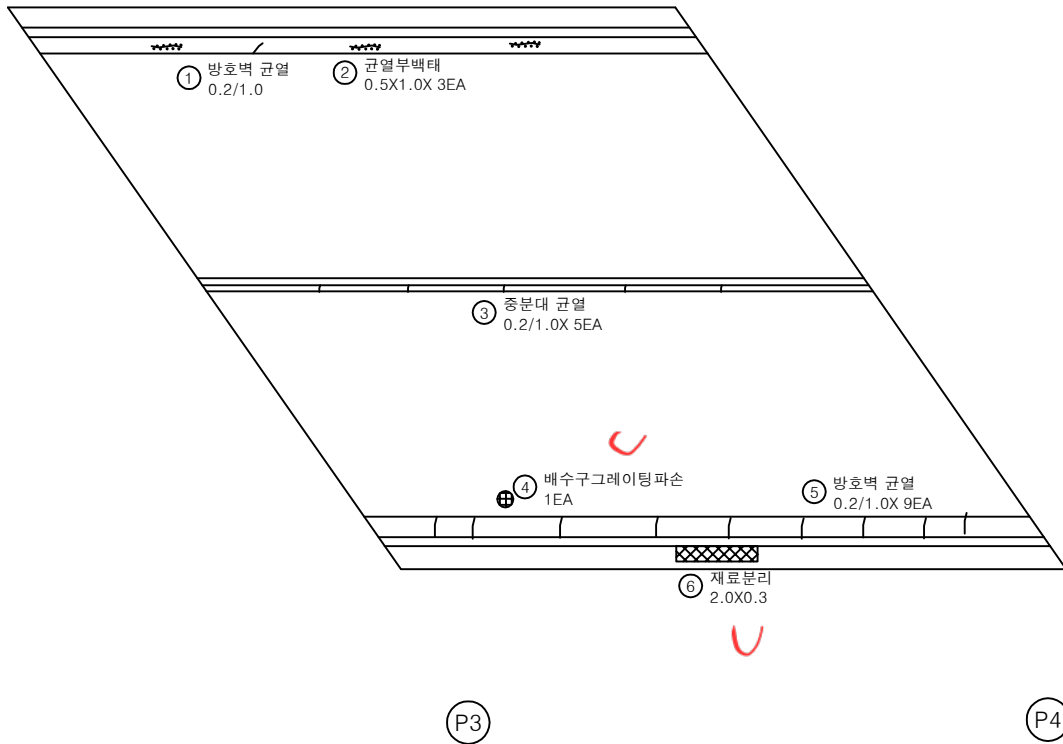
| 도 면 번 호 | 04 |

| 번호 | 구분 | 부재 | 손상내용 | 손상현황 | | | | | 개소 | 비 고 |
|---|---|---|---|---|---|---|---|---|---|---|
| 1 | 19하 | 방호벽 | 방호벽 균열 | 0.2 | 1.0 | | 1.00 | m | 1 | |
| 2 | 19하 | 방호벽 | 균열부백테 | | 0.5 | 1.0 | 1.50 | m <sup>2</sup> | 3 | |
| 3 | 19하 | 중분대 | 중분대 균열 | 0.2 | 1.0 | | 5.00 | m | 5 | |
| 4 | 19하 | 배수시설 | 그레이팅 파손 | | | | 1.00 | EA | 1 | |
| 5 | 19하 | 방호벽 | 방호벽 균열 | 0.2 | 1.0 | | 9.00 | m | 9 | |
| 6 | 19하 | 방호벽 | 방호벽 재료분리 | | 2.0 | 0.3 | 0.60 | m <sup>2</sup> | 1 | |

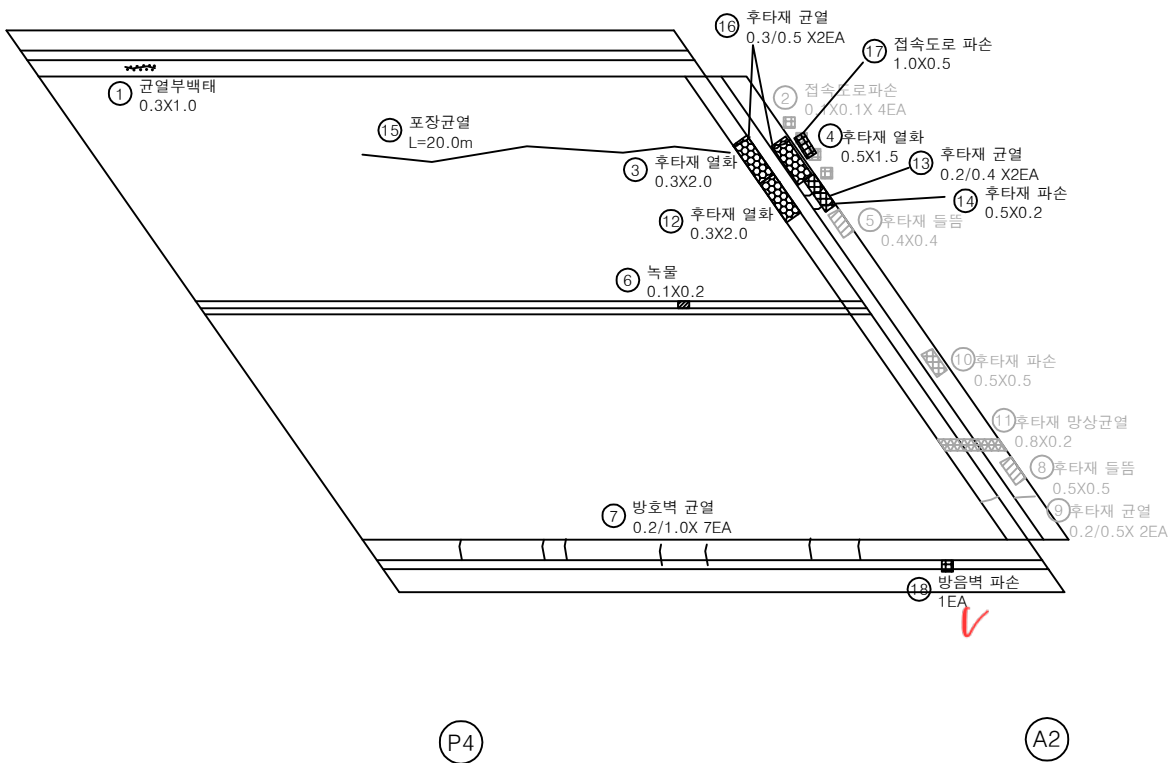
| 도면번호 | 05 |

| 번호 | 구분 | 부재 | 손상내용 | 손상현황 | | | | | | 비 고 |
|---|---|---|---|---|---|---|---|---|---|---|
| 1 | 19하 | 방호벽 | 균열부백태 | | 0.3 | 1.0 | 0.30 | ㎡ | 1 | |
| 2 | 19하 | 교면포장 | 접속도로 파손 | | 0.1 | 0.1 | 0.04 | ㎡ | 4 | 21상 보수 |
| 3 | 19하 | 신속이음 | 후타재 열화 | | 0.3 | 2.0 | 0.60 | ㎡ | 1 | |
| 4 | 19하 | 신속이음 | 후타재 열화 | | 0.5 | 1.5 | 0.75 | ㎡ | 1 | |
| 5 | 19하 | 신속이음 | 후타재 들뜸 | | 0.4 | 0.4 | 0.16 | ㎡ | 1 | 21상 보수 |
| 6 | 19하 | 중분대 | 녹물 | | 0.1 | 0.2 | 0.02 | ㎡ | 1 | |
| 7 | 19하 | 방호벽 | 방호벽 균열 | 0.2 | 1.0 | | 7.00 | m | 7 | |
| 8 | 19하 | 신속이음 | 후타재 들뜸 | | 0.5 | 0.5 | 0.25 | ㎡ | 1 | 22상 보수 |
| 9 | 19하 | 신속이음 | 후타재 균열 | 0.2 | 0.5 | | 1.00 | m | 2 | 21상 보수 |
| 10 | 19하 | 신속이음 | 후타재 파손 | | 0.5 | 0.5 | 0.25 | ㎡ | 1 | 21상 보수 |
| 11 | 19하 | 신속이음 | 후타재 망상균열 | | 0.8 | 0.2 | 0.16 | ㎡ | 1 | 21상 보수 |
| 12 | 21하 | 신속이음 | 후타재 열화 | | 0.3 | 2.0 | 0.60 | ㎡ | 1 | |
| 13 | 21하 | 신속이음 | 후타재 균열 | 0.2 | 0.4 | | 0.80 | m | 2 | |
| 14 | 22상 | 신속이음 | 후타재 파손 | | 0.5 | 0.2 | 0.10 | ㎡ | 1 | |
| 15 | 23하 | 교면포장 | 포장 균열 | | 20.0 | | 20.00 | m | 1 | |
| 16 | 23하 | 신속이음 | 후타재 균열 | 0.3 | 0.5 | | 1.00 | m | 2 | |
| 17 | 23하 | 교면포장 | 접속도로 파손 | | 1.0 | 0.5 | 0.50 | ㎡ | 1 | |
| 18 | 23하 | 방호벽 | 방음벽 파손 | | | | 1.00 | EA | 1 | |
