상주영천고속도로 2024~2025년 시설물 안전점검 용역  
(2024년 상반기 정기안전점검)

# 외 관 조 사 망 도

신계교

2024.06

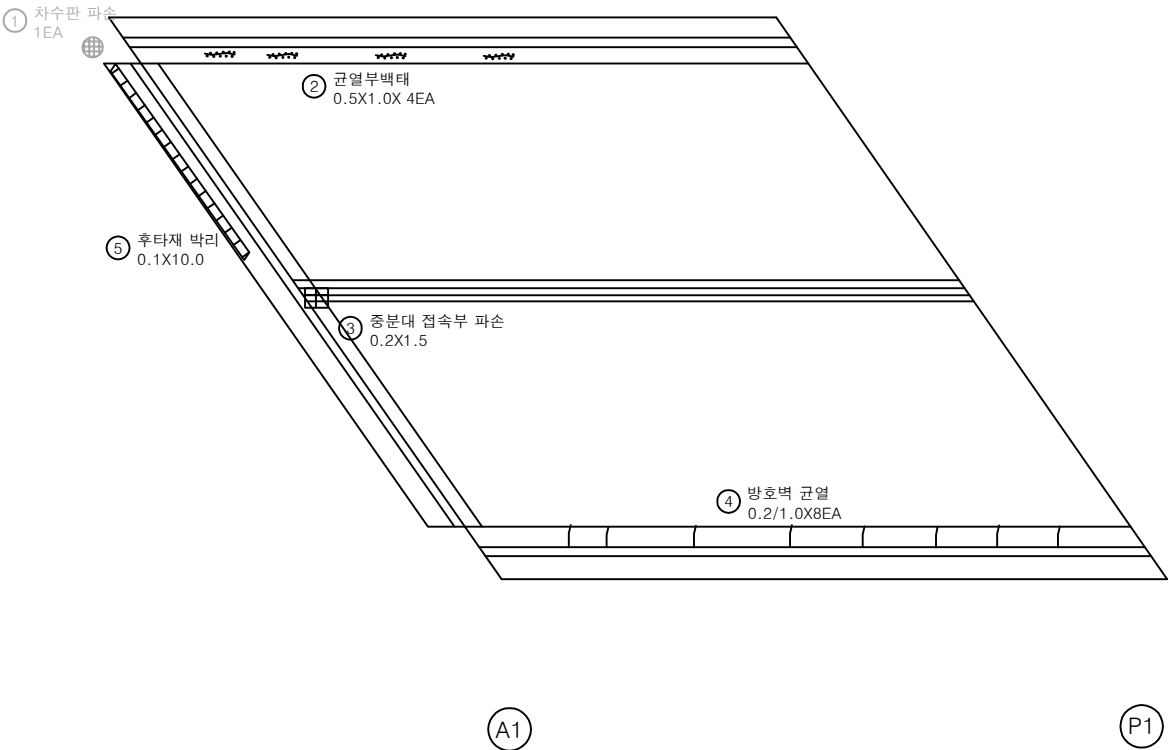
| 도 면 번 호 | 01 |

| 번호 | 구분 | 부재 | 손상내용 | 손상현황 | | | | | 비 고 | |
|---|---|---|---|---|---|---|---|---|---|---|
| 1 | 19하 | 신축이음 | 차수판 파손 | | | | 1.00 | EA | 1 | 22상부 |
| 2 | 19하 | 방호벽 | 균열부백태 | | 0.5 | 1.0 | 2.00 | m² | 4 | |
| 3 | 19하 | 중분대 | 중분대 접속부 파손 | | 0.2 | 1.5 | 0.30 | m² | 1 | |
| 4 | 19하 | 방호벽 | 방호벽 균열 | 0.2 | 1.0 | | 8.00 | m | 8 | |
| 5 | 23하 | 신축이음 | 후타재 박리 | | 0.1 | 10.0 | 1.00 | m² | 1 | |

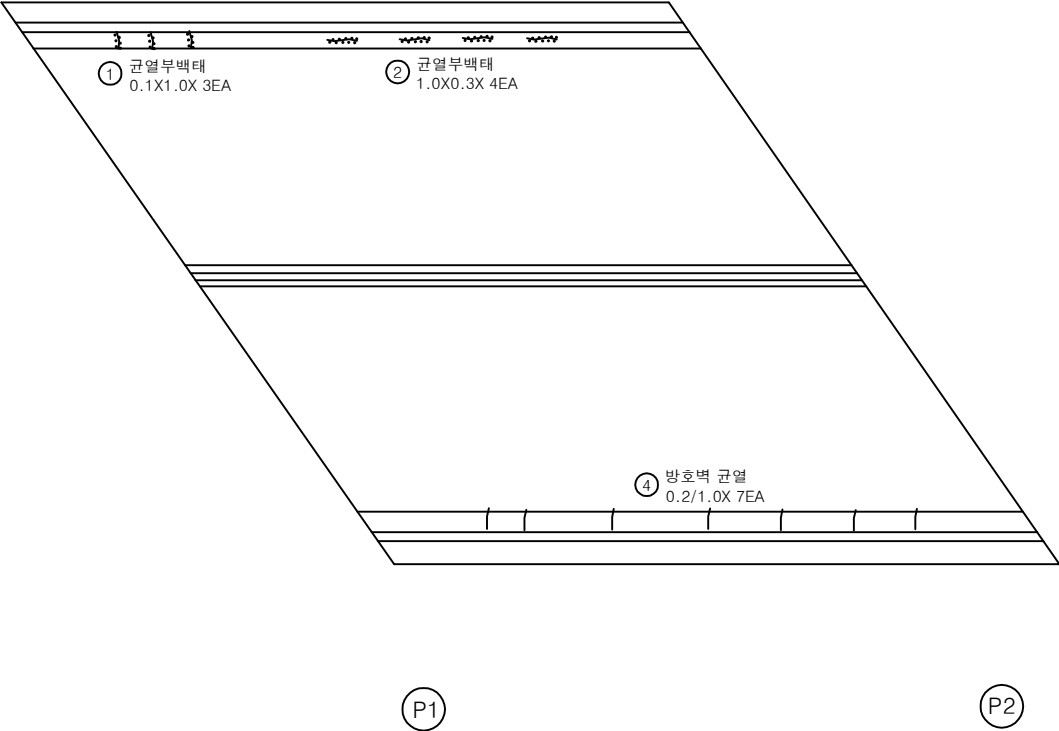
| 도면번호 | 02 |

| 번호 | 구분 | 부재 | 손상내용 | 손상현황 | | | | | | 비고 |
|---|---|---|---|---|---|---|---|---|---|---|
| 1 | 19하 | 방호벽 | 균열부백태 | | 0.1 | 1.0 | 0.30 | m <sup>2</sup> | 3 | |
| 2 | 19하 | 방호벽 | 균열부백태 | | | 1.0 | 0.3 | 1.20 | m <sup>2</sup> | 4 |
| 3 | 19하 | 방호벽 | 방호벽 균열 | 0.2 | 1.0 | | 7.00 | m | 7 | |

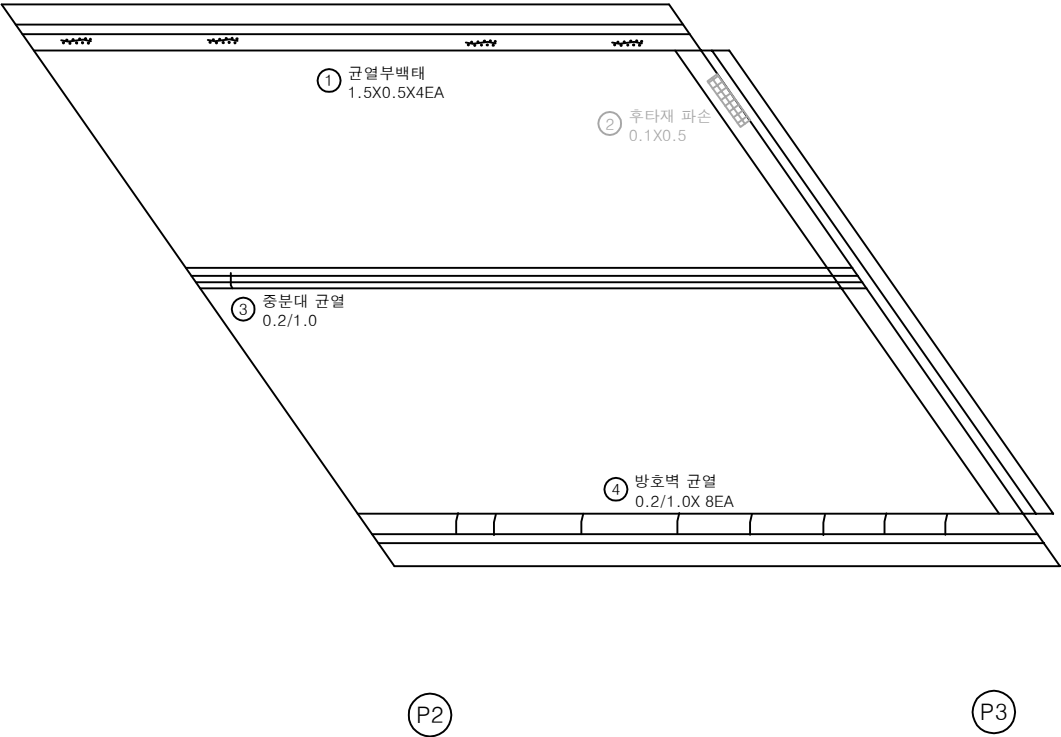
도 면 번 호 03

| 번호 | 구분 | 부재 | 손상내용 | 손상현황 | | | | | | 비 고 |
|---|---|---|---|---|---|---|---|---|---|---|
| 1 | 19하 | 방호벽 | 균열부백태 | | 1.5 | 0.5 | 3.00 | m <sup>2</sup> | 4 | |
| 2 | 19하 | 신축이음 | 후타재 파손 | | 0.1 | 0.5 | 0.05 | m <sup>2</sup> | 1 | 21'상 보수 |
| 3 | 19하 | 중분대 | 중분대 균열 | 0.2 | 1.0 | | 1.00 | m | 1 | |
| 4 | 19하 | 방호벽 | 방호벽 균열 | 0.2 | 1.0 | | 8.00 | m | 8 | |

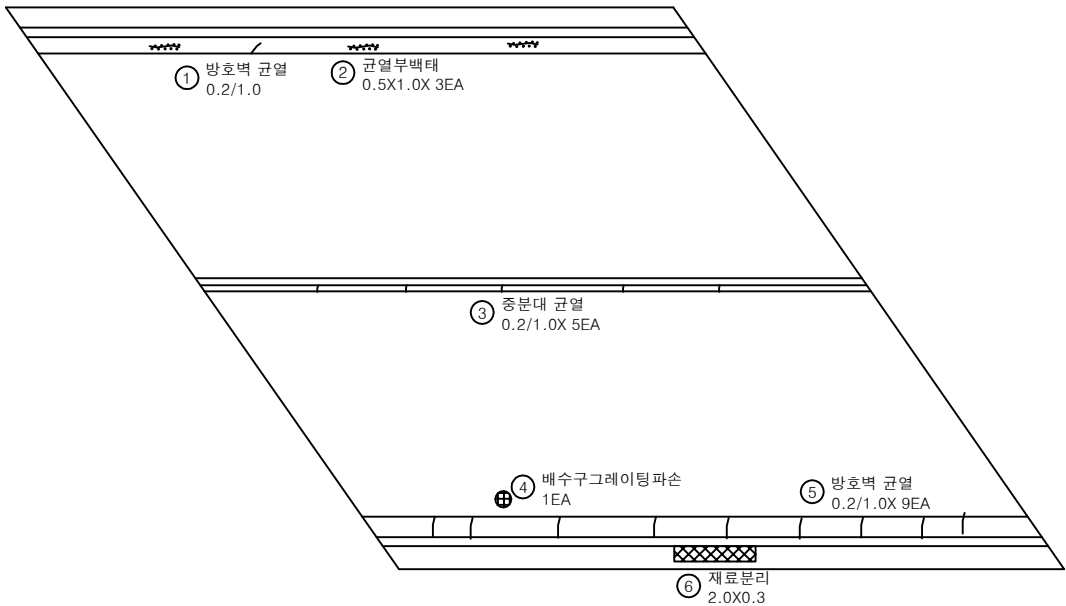
| 도면번호 | 04 |

| 번호 | 구분 | 부재 | 손상내용 | 손상현황 | | | | | | 비 고 |
|---|---|---|---|---|---|---|---|---|---|---|
| 1 | 19하 | 방호벽 | 방호벽 균열 | 0.2 | 1.0 | | 1.00 | m | 1 | |
| 2 | 19하 | 방호벽 | 균열부백테 | | 0.5 | 1.0 | 1.50 | m <sup>2</sup> | 3 | |
| 3 | 19하 | 중분대 | 중분대 균열 | 0.2 | 1.0 | | 5.00 | m | 5 | |
| 4 | 19하 | 배수시설 | 그레이팅 파손 | | | | 1.00 | EA | 1 | |
| 5 | 19하 | 방호벽 | 방호벽 균열 | 0.2 | 1.0 | | 9.00 | m | 9 | |
| 6 | 19하 | 방호벽 | 방호벽 재료분리 | | 2.0 | 0.3 | 0.60 | m <sup>2</sup> | 1 | |

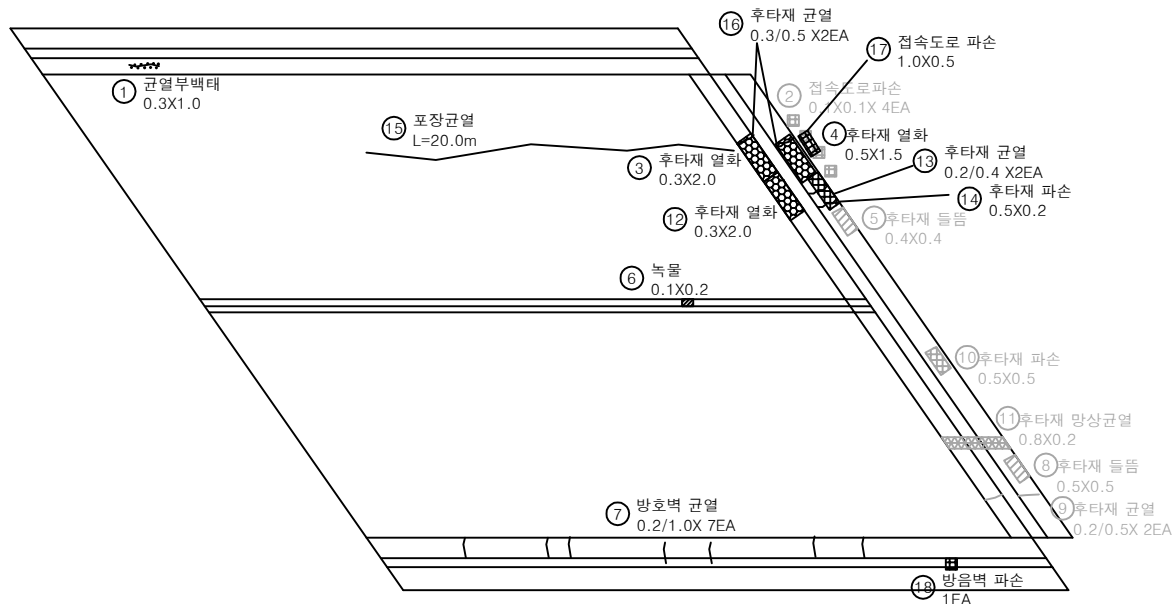
| 도면번호 | 05 |

| 번호 | 구분 | 부재 | 손상내용 | 손상현황 | | | | | | 비 고 |
|---|---|---|---|---|---|---|---|---|---|---|
| 1 | 19하 | 방호벽 | 균열부백태 | | 0.3 | 1.0 | 0.30 | ㎡ | 1 | |
| 2 | 19하 | 교면포장 | 접속도로 파손 | | 0.1 | 0.1 | 0.04 | ㎡ | 4 | 21상 보수 |
| 3 | 19하 | 신속이음 | 후타재 열화 | | 0.3 | 2.0 | 0.60 | ㎡ | 1 | |
| 4 | 19하 | 신속이음 | 후타재 열화 | | 0.5 | 1.5 | 0.75 | ㎡ | 1 | |
| 5 | 19하 | 신속이음 | 후타재 들뜸 | | 0.4 | 0.4 | 0.16 | ㎡ | 1 | 21상 보수 |
| 6 | 19하 | 중분대 | 녹물 | | 0.1 | 0.2 | 0.02 | ㎡ | 1 | |
| 7 | 19하 | 방호벽 | 방호벽 균열 | 0.2 | 1.0 | | 7.00 | m | 7 | |
| 8 | 19하 | 신속이음 | 후타재 들뜸 | | 0.5 | 0.5 | 0.25 | ㎡ | 1 | 22상 보수 |
| 9 | 19하 | 신속이음 | 후타재 균열 | 0.2 | 0.5 | | 1.00 | m | 2 | 21상 보수 |
| 10 | 19하 | 신속이음 | 후타재 파손 | | 0.5 | 0.5 | 0.25 | ㎡ | 1 | 21상 보수 |
| 11 | 19하 | 신속이음 | 후타재 망상균열 | | 0.8 | 0.2 | 0.16 | ㎡ | 1 | 21상 보수 |
| 12 | 21하 | 신속이음 | 후타재 열화 | | 0.3 | 2.0 | 0.60 | ㎡ | 1 | |
| 13 | 21하 | 신속이음 | 후타재 균열 | 0.2 | 0.4 | | 0.80 | m | 2 | |
| 14 | 22상 | 신속이음 | 후타재 파손 | | 0.5 | 0.2 | 0.10 | ㎡ | 1 | |
| 15 | 23하 | 교면포장 | 포장 균열 | | 20.0 | | 20.00 | m | 1 | |
| 16 | 23하 | 신속이음 | 후타재 균열 | 0.3 | 0.5 | | 1.00 | m | 2 | |
| 17 | 23하 | 교면포장 | 접속도로 파손 | | 1.0 | 0.5 | 0.50 | ㎡ | 1 | |
| 18 | 23하 | 방호벽 | 방음벽 파손 | | | | 1.00 | EA | 1 | |

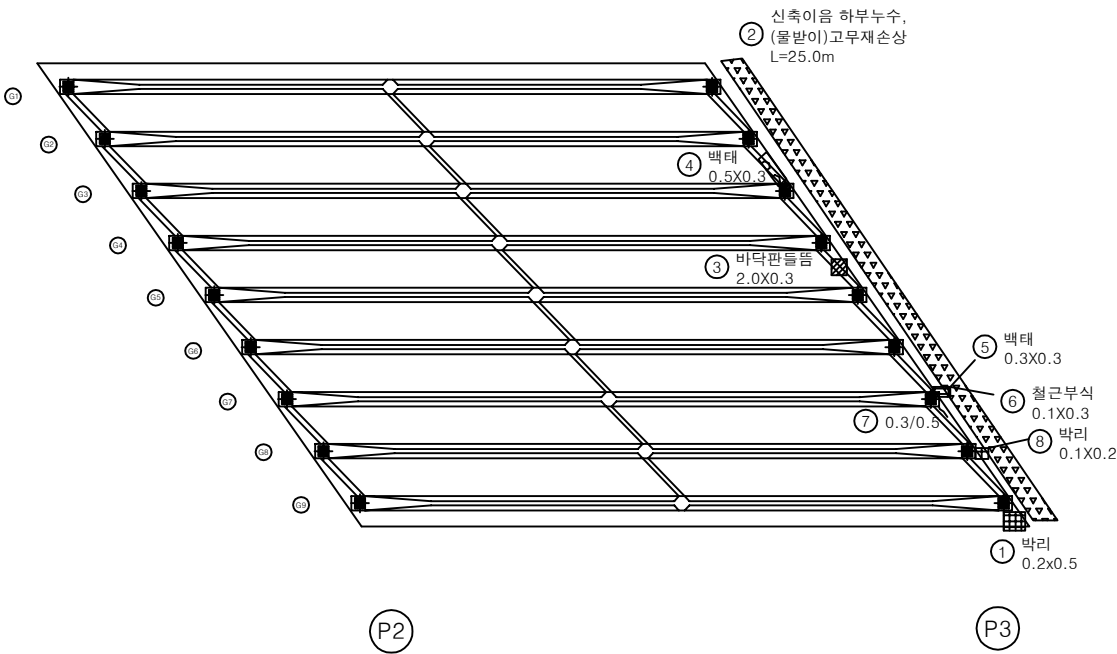
도 면 번 호  
08

| 번호 | 구분 | 부재 | 손상내용 | 손상현황 | | | | | | 비 고 |
|---|---|---|---|---|---|---|---|---|---|---|
| 1 | 19하 | 바닥판 | 박리 | | 0.2 | 0.5 | 0.10 | m <sup>2</sup> | 1 | |
| 2 | 21하 | 신축이음 | 신축이음 하부누수, (물받이) 고무재 손상 | | 25.0 | | 25.00 | m | 1 | |
| 3 | 21하 | 바닥판 | 들뜸 | | 2.0 | 0.3 | 0.60 | m <sup>2</sup> | 1 | |
| 4 | 23하 | 바닥판 | 백태 | | 0.5 | 0.3 | 0.15 | m <sup>2</sup> | 1 | |
| 5 | 23하 | 바닥판 | 백태 | | 0.3 | 0.3 | 0.09 | m <sup>2</sup> | 1 | |
| 6 | 23하 | 바닥판 | 철근부식 | | 0.1 | 0.3 | 0.03 | m <sup>2</sup> | 1 | |
| 7 | 23하 | 바닥판 | 균열(0.3mm이상) | 0.3 | 0.5 | | 0.50 | m | 1 | |
| 8 | 23하 | 바닥판 | 박리 | | 0.1 | 0.2 | 0.02 | m <sup>2</sup> | 1 | |

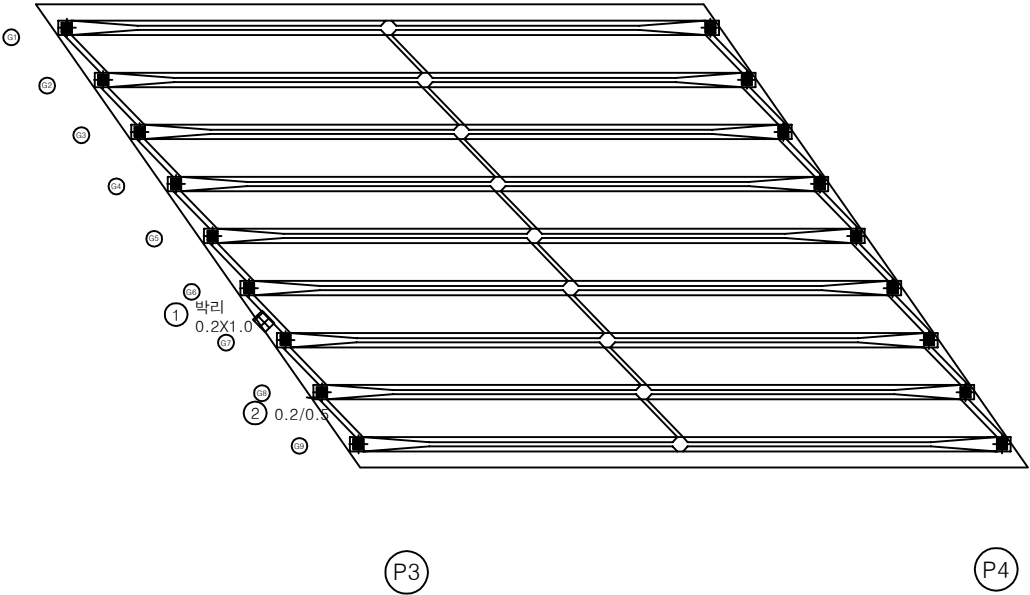
| 도 면 번 호 | 09 |

| 번호 | 구분 | 부재 | 손상내용 | 손상현황 | | | | | | 비 고 |
|---|---|---|---|---|---|---|---|---|---|---|
| 1 | 23하 | 바닥판 | 박리 | | 0.2 | 1.0 | 0.20 | m <sup>2</sup> | 1 | |
| 2 | 23하 | 바닥판 | 균열(0.3mm미만) | 0.2 | 0.5 | | 0.50 | m | 1 | |

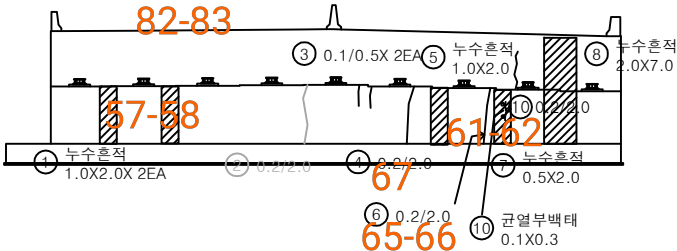
| 번호 | 구분 | 부재 | 손상내용 | 손상현황 | | | | | | 비고 |
|---|---|---|---|---|---|---|---|---|---|---|
| 1 | 19하 | 교대 | 누수흔적 | | 1.0 | 2.0 | 4.00 | m <sup>2</sup> | 2 | |
| 2 | 19하 | 교대 | 균열(0.3mm미만) | 0.2 | 2.0 | | 2.00 | m | 1 | 21'상 부속 |
| 3 | 19하 | 교대 | 균열(0.3mm미만) | 0.1 | 0.5 | | 1.00 | m | 2 | |
| 4 | 19하 | 교대 | 균열(0.3mm미만) | 0.2 | 2.0 | | 2.00 | m | 1 | |
| 5 | 19하 | 교대 | 누수흔적 | | 1.0 | 2.0 | 2.00 | m <sup>2</sup> | 1 | |
| 6 | 19하 | 교대 | 균열(0.3mm미만) | 0.2 | 2.0 | | 2.00 | m | 1 | |
| 7 | 19하 | 교대 | 누수흔적 | | 0.5 | 2.0 | 1.00 | m <sup>2</sup> | 1 | |
| 8 | 19하 | 교대 | 누수흔적 | | 2.0 | 7.0 | 14.00 | m <sup>2</sup> | 1 | |
| 9 | 21하 | 교대 | 균열(0.3mm미만) | 0.2 | 2.0 | | 2.00 | m | 1 | |
| 10 | 23하 | 교대 | 균열부백태 | 0.1 | 0.3 | | 0.03 | m <sup>2</sup> | 1 | |

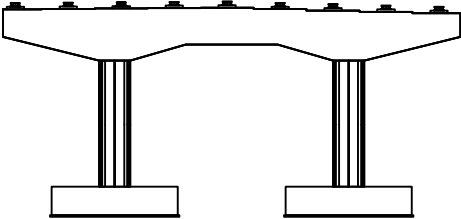
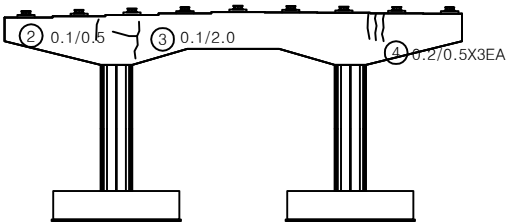
| 번호 | 구분 | 부재 | 손상내용 | 손상현황 | | | | | | 비 고 |
|---|---|---|---|---|---|---|---|---|---|---|
| 2 | 19하 | 교각 | 균열(0.3mm미만) | 0.1 | 0.5 | | 0.50 | m | 1 | |
| 3 | 19하 | 교각 | 균열(0.3mm미만) | 0.1 | 2.0 | | 2.00 | m | 1 | |
| 4 | 19하 | 교각 | 균열(0.3mm미만) | 0.2 | 0.5 | | 1.50 | m | 3 | |

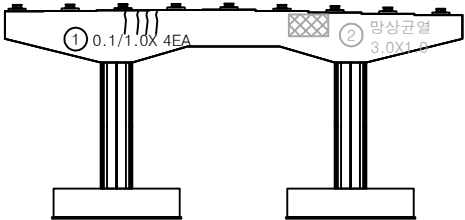
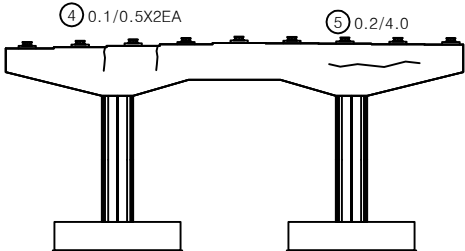
| 번호 | 구분 | 부재 | 손상내용 | 손상현황 | | | | | | 비 고 |
|---|---|---|---|---|---|---|---|---|---|---|
| 1 | 19하 | 교각 | 균열(0.3mm미만) | 0.1 | 1.0 | | 4.00 | m | 4 | |
| 2 | 19하 | 교각 | 망상균열 | | 3.0 | 1.0 | 3.00 | m <sup>2</sup> | 1 | 21'형 보에 |
| 4 | 19하 | 교각 | 균열(0.3mm미만) | 0.1 | 0.5 | | 1.00 | m | 2 | |
| 5 | 21하 | 교각 | 균열(0.3mm미만) | 0.2 | 4.0 | | 4.00 | m | 1 | |

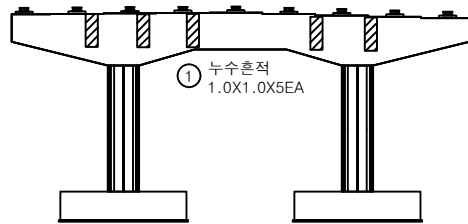
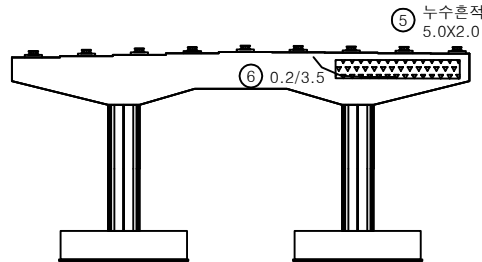
| 번호 | 구분 | 부재 | 손상내용 | 손상현황 | | | | | 비 고 |
|---|---|---|---|---|---|---|---|---|---|
| 1 | 19하 | 교각 | 누수흔적 | | 1.0 | 1.0 | 5.00 | m <sup>2</sup> | 5 |
| 3 | 19하 | 교량받침 | plate 부식 | | | | 16.00 | EA | 16 |
| 5 | 21하 | 교각 | 누수흔적 | | 5.0 | 2.0 | 10.00 | m <sup>2</sup> | 1 |
| 6 | 21하 | 교각 | 균열(0.3mm미만) | 0.2 | 3.5 | | 3.50 | m | 1 |
| 7 | 23하 | 교량받침 | 무수축물탈 균열 | 0.2 | 0.3 | | 1.20 | m | 4 |
| 8 | 23하 | 교량받침 | 무수축물탈 균열 | 0.2 | 0.3 | | 1.20 | m | 4 |

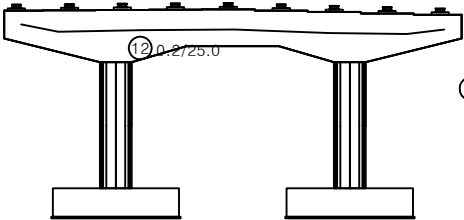
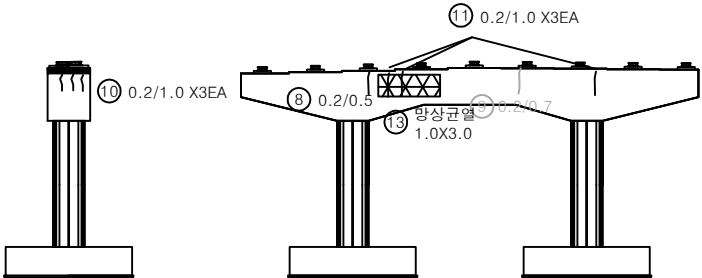
| 번호 | 구분 | 부재 | 손상내용 | 손상현황 | | | | | | 비 고 |
|---|---|---|---|---|---|---|---|---|---|---|
| 4 | 19하 | 교량받침 | 무수축물탈 균열 | 0.2 | 0.1 | | 0.10 | ㎡ | 1 | |
| 6 | 19하 | 교량받침 | 무수축물탈 균열 | 0.2 | 0.2 | | 0.20 | m | 1 | |
| 8 | 19하 | 교각 | 균열(0.3mm미만) | 0.2 | 0.5 | | 0.50 | m | 1 | |
| 9 | 19하 | 교각 | 균열(0.3mm미만) | 0.2 | 0.7 | | 6.70 | m | 1 | 21하 상수 |
| 10 | 21하 | 교각 | 균열(0.3mm미만) | 0.2 | 1.0 | | 3.00 | m | 3 | |
| 11 | 21하 | 교각 | 균열(0.3mm미만) | 0.2 | 1.0 | | 3.00 | m | 3 | |
| 12 | 23하 | 교각 | 균열(0.3mm미만) | 0.2 | 25.0 | | 25.00 | m | 1 | |
| 13 | 23하 | 교각 | 망상균열 | | 1.0 | 3.0 | 3.00 | ㎡ | 1 | |
