상주영천고속도로 2024~2025년 시설물 안전점검 용역  
(2024년 상반기 정기안전점검)

# 외 관 조 사 망 도

신계교

2024.06

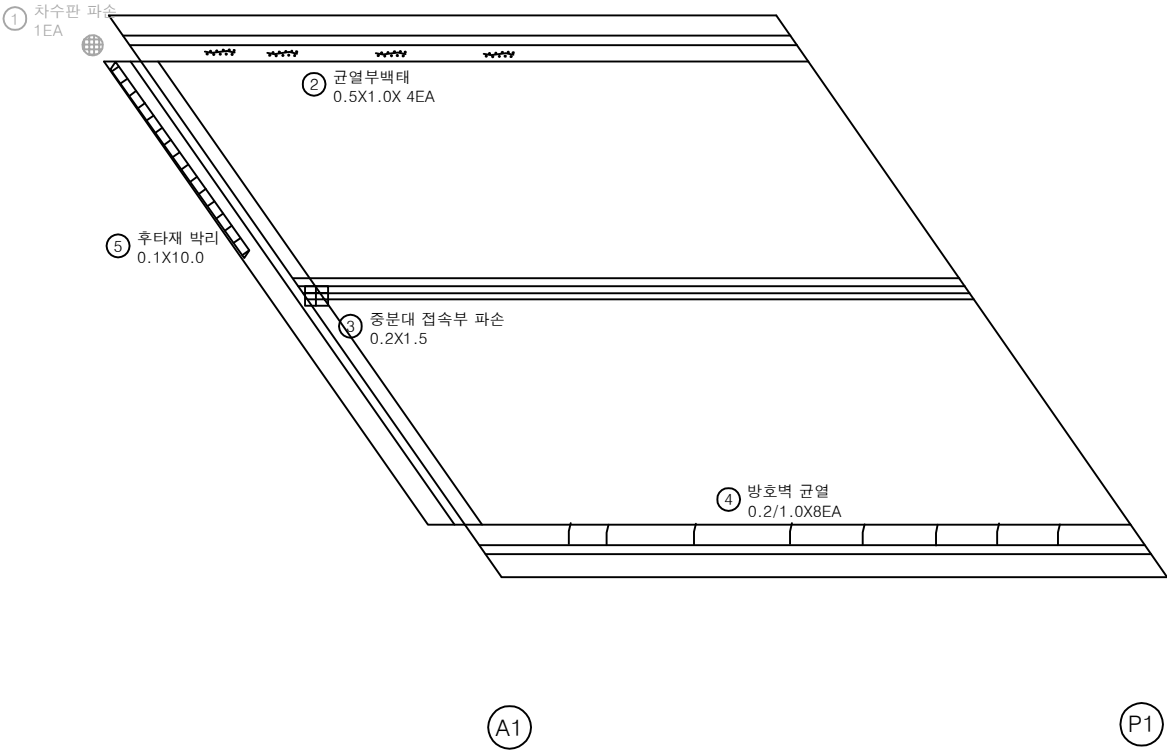
| 도면번호 | 01 |

| 번호 | 구분 | 부재 | 손상내용 | 손상현황 | | | | | 비 고 | |
|---|---|---|---|---|---|---|---|---|---|---|
| 1 | 19하 | 신축이음 | 차수판 파손 | | | | 1.00 | EA | 1 | 22상부 |
| 2 | 19하 | 방호벽 | 균열부백태 | | 0.5 | 1.0 | 2.00 | m² | 4 | |
| 3 | 19하 | 중분대 | 중분대 접속부 파손 | | 0.2 | 1.5 | 0.30 | m² | 1 | |
| 4 | 19하 | 방호벽 | 방호벽 균열 | 0.2 | 1.0 | | 8.00 | m | 8 | |
| 5 | 23하 | 신축이음 | 후타재 박리 | | 0.1 | 10.0 | 1.00 | m² | 1 | |

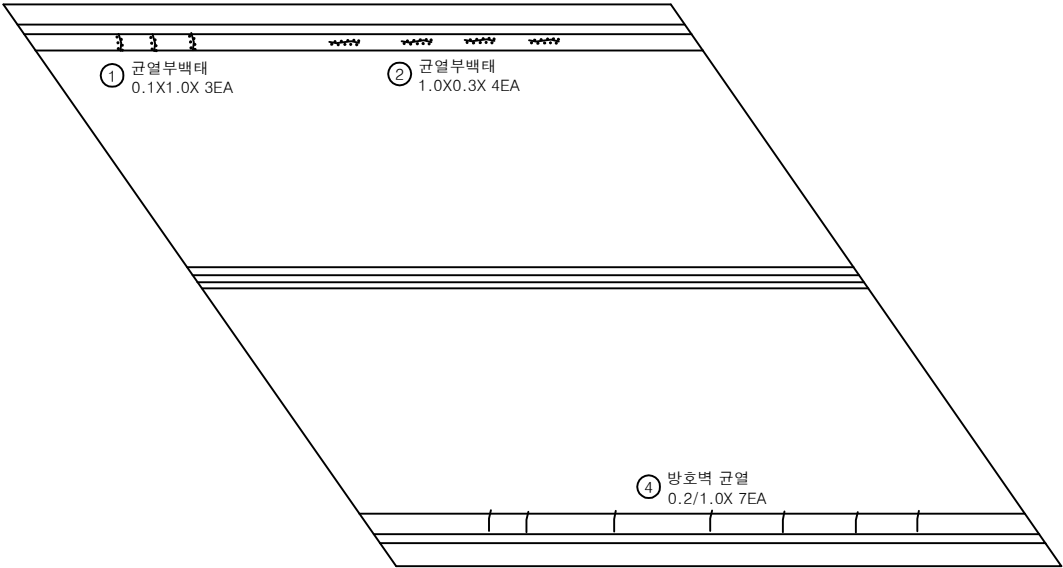
| 도면번호 | 02 |

| 번호 | 구분 | 부재 | 손상내용 | 손상현황 | | | | | | 비고 |
|---|---|---|---|---|---|---|---|---|---|---|
| 1 | 19하 | 방호벽 | 균열부백태 | | 0.1 | 1.0 | 0.30 | m <sup>2</sup> | 3 | |
| 2 | 19하 | 방호벽 | 균열부백태 | | | 1.0 | 0.3 | 1.20 | m <sup>2</sup> | 4 |
| 3 | 19하 | 방호벽 | 방호벽 균열 | 0.2 | 1.0 | | 7.00 | m | 7 | |

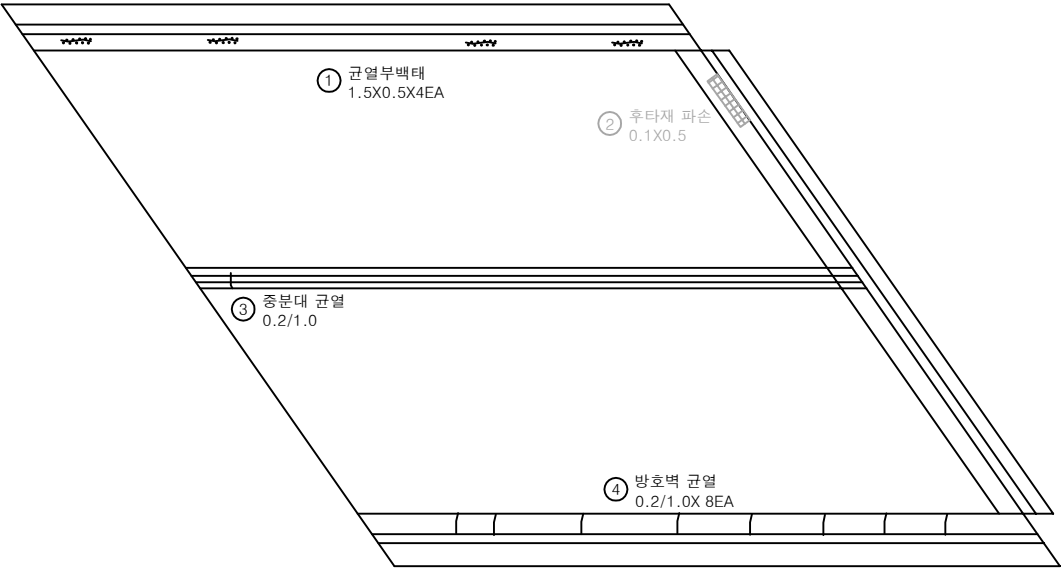
| 도면번호 | 03 |

| 번호 | 구분 | 부재 | 손상내용 | 손상현황 | | | | | | 비고 |
|---|---|---|---|---|---|---|---|---|---|---|
| 1 | 19하 | 방호벽 | 균열부백태 | | 1.5 | 0.5 | 3.00 | m <sup>2</sup> | 4 | |
| 2 | 19하 | 신축이음 | 후타재 파손 | | 0.1 | 0.5 | 0.05 | m <sup>2</sup> | 1 | 21'상 보수 |
| 3 | 19하 | 중분대 | 중분대 균열 | 0.2 | 1.0 | | 1.00 | m | 1 | |
| 4 | 19하 | 방호벽 | 방호벽 균열 | 0.2 | 1.0 | | 8.00 | m | 8 | |

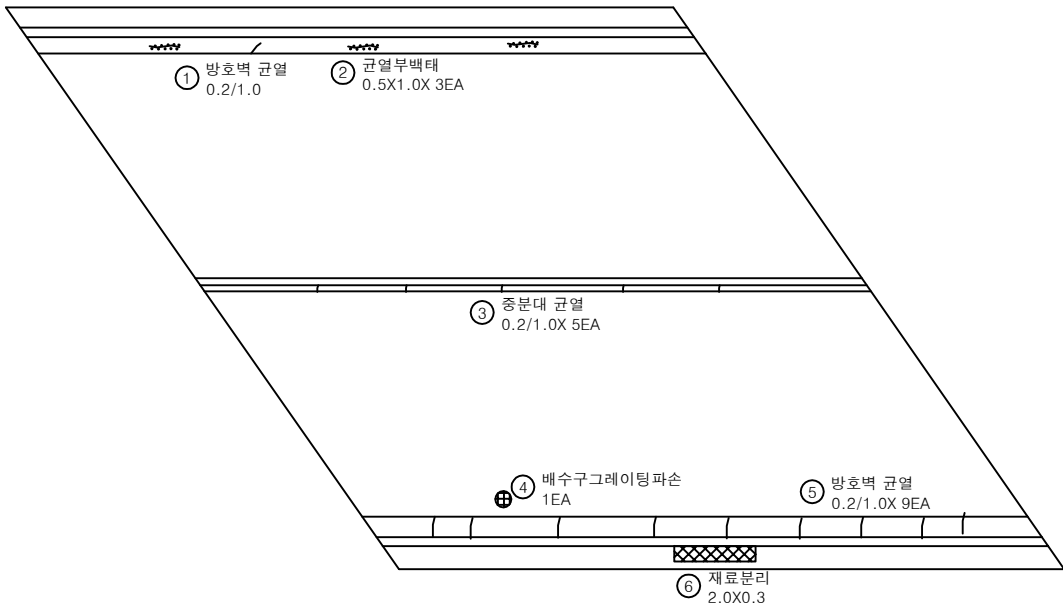
| 도면번호 | 04 |

| 번호 | 구분 | 부재 | 손상내용 | 손상현황 | | | | | | 비 고 |
|---|---|---|---|---|---|---|---|---|---|---|
| 1 | 19하 | 방호벽 | 방호벽 균열 | 0.2 | 1.0 | | 1.00 | m | 1 | |
| 2 | 19하 | 방호벽 | 균열부백테 | | 0.5 | 1.0 | 1.50 | m <sup>2</sup> | 3 | |
| 3 | 19하 | 중분대 | 중분대 균열 | 0.2 | 1.0 | | 5.00 | m | 5 | |
| 4 | 19하 | 배수시설 | 그레이팅 파손 | | | | 1.00 | EA | 1 | |
| 5 | 19하 | 방호벽 | 방호벽 균열 | 0.2 | 1.0 | | 9.00 | m | 9 | |
| 6 | 19하 | 방호벽 | 방호벽 재료분리 | | 2.0 | 0.3 | 0.60 | m <sup>2</sup> | 1 | |

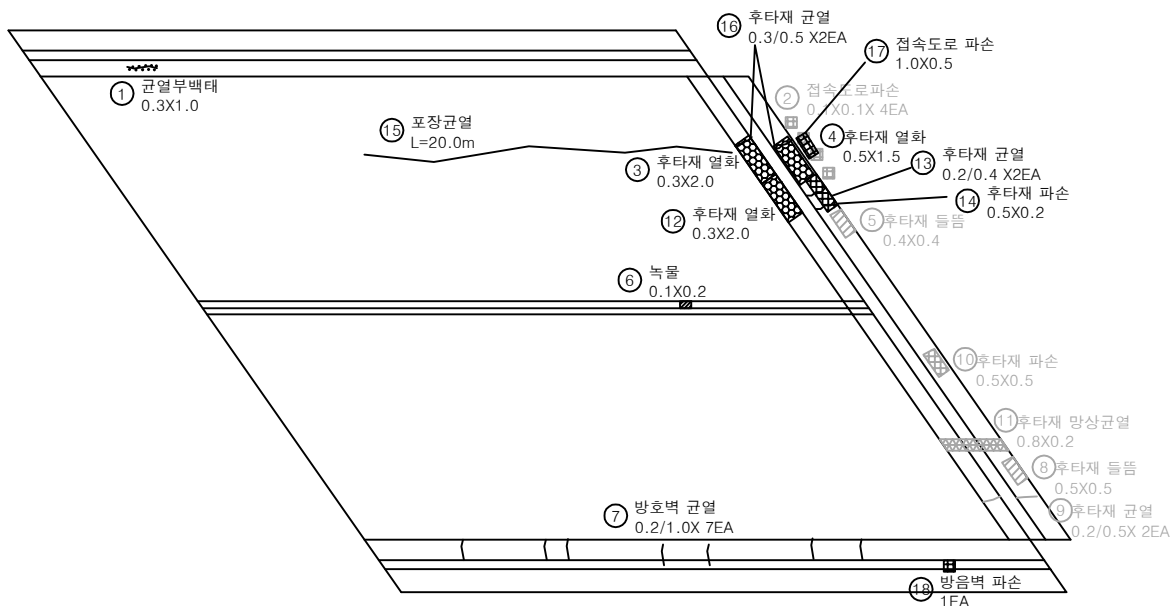
| 도면번호 | 05 |

| 번호 | 구분 | 부재 | 손상내용 | 손상현황 | | | | | | 비 고 |
|---|---|---|---|---|---|---|---|---|---|---|
| 1 | 19하 | 방호벽 | 균열부백태 | | 0.3 | 1.0 | 0.30 | ㎡ | 1 | |
| 2 | 19하 | 교면포장 | 접속도로 파손 | | 0.1 | 0.1 | 0.04 | ㎡ | 4 | 21상 보수 |
| 3 | 19하 | 신속이음 | 후타재 열화 | | 0.3 | 2.0 | 0.60 | ㎡ | 1 | |
| 4 | 19하 | 신속이음 | 후타재 열화 | | 0.5 | 1.5 | 0.75 | ㎡ | 1 | |
| 5 | 19하 | 신속이음 | 후타재 들뜸 | | 0.4 | 0.4 | 0.16 | ㎡ | 1 | 21상 보수 |
| 6 | 19하 | 중분대 | 녹물 | | 0.1 | 0.2 | 0.02 | ㎡ | 1 | |
| 7 | 19하 | 방호벽 | 방호벽 균열 | 0.2 | 1.0 | | 7.00 | m | 7 | |
| 8 | 19하 | 신속이음 | 후타재 들뜸 | | 0.5 | 0.5 | 0.25 | ㎡ | 1 | 22상 보수 |
| 9 | 19하 | 신속이음 | 후타재 균열 | 0.2 | 0.5 | | 1.00 | m | 2 | 21상 보수 |
| 10 | 19하 | 신속이음 | 후타재 파손 | | 0.5 | 0.5 | 0.25 | ㎡ | 1 | 21상 보수 |
| 11 | 19하 | 신속이음 | 후타재 망상균열 | | 0.8 | 0.2 | 0.16 | ㎡ | 1 | 21상 보수 |
| 12 | 21하 | 신속이음 | 후타재 열화 | | 0.3 | 2.0 | 0.60 | ㎡ | 1 | |
| 13 | 21하 | 신속이음 | 후타재 균열 | 0.2 | 0.4 | | 0.80 | m | 2 | |
| 14 | 22상 | 신속이음 | 후타재 파손 | | 0.5 | 0.2 | 0.10 | ㎡ | 1 | |
| 15 | 23하 | 교면포장 | 포장 균열 | | 20.0 | | 20.00 | m | 1 | |
| 16 | 23하 | 신속이음 | 후타재 균열 | 0.3 | 0.5 | | 1.00 | m | 2 | |
| 17 | 23하 | 교면포장 | 접속도로 파손 | | 1.0 | 0.5 | 0.50 | ㎡ | 1 | |
| 18 | 23하 | 방호벽 | 방음벽 파손 | | | | 1.00 | EA | 1 | |

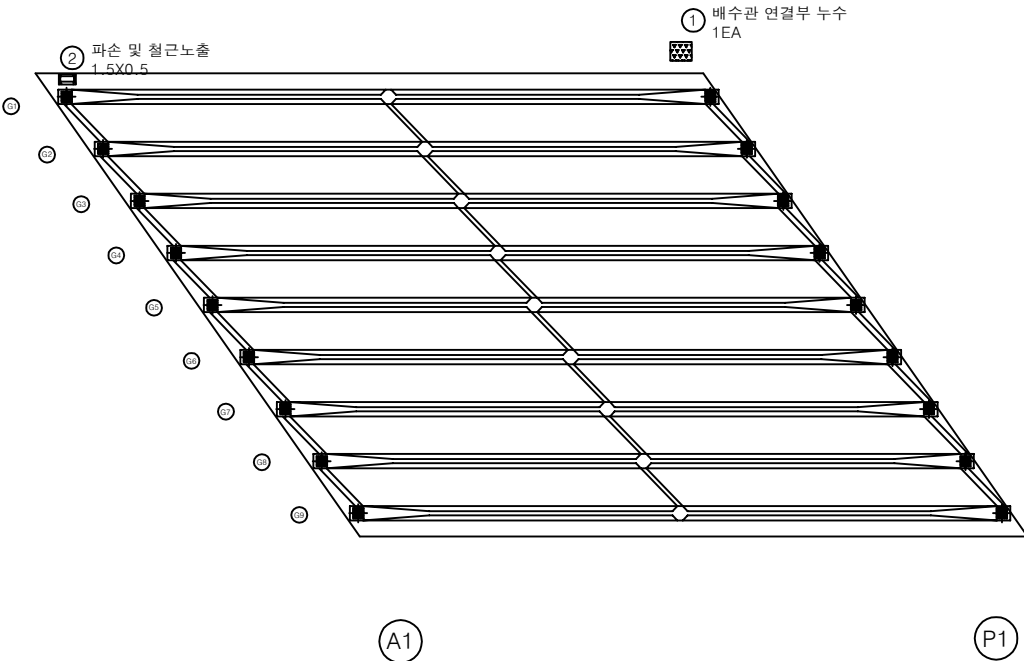
| 도면번호 | 06 |

| 번호 | 구분 | 부재 | 손상내용 | 손상현황 | | | | | | 비고 |
|---|---|---|---|---|---|---|---|---|---|---|
| 1 | 21하 | 배수시설 | 배수관 연결부 누수 | | | | 1.00 | EA | 1 | |
| 2 | 23하 | 바닥판 | 파손 및 철근노출 | | 1.5 | 0.5 | 0.75 | m <sup>2</sup> | 1 | |

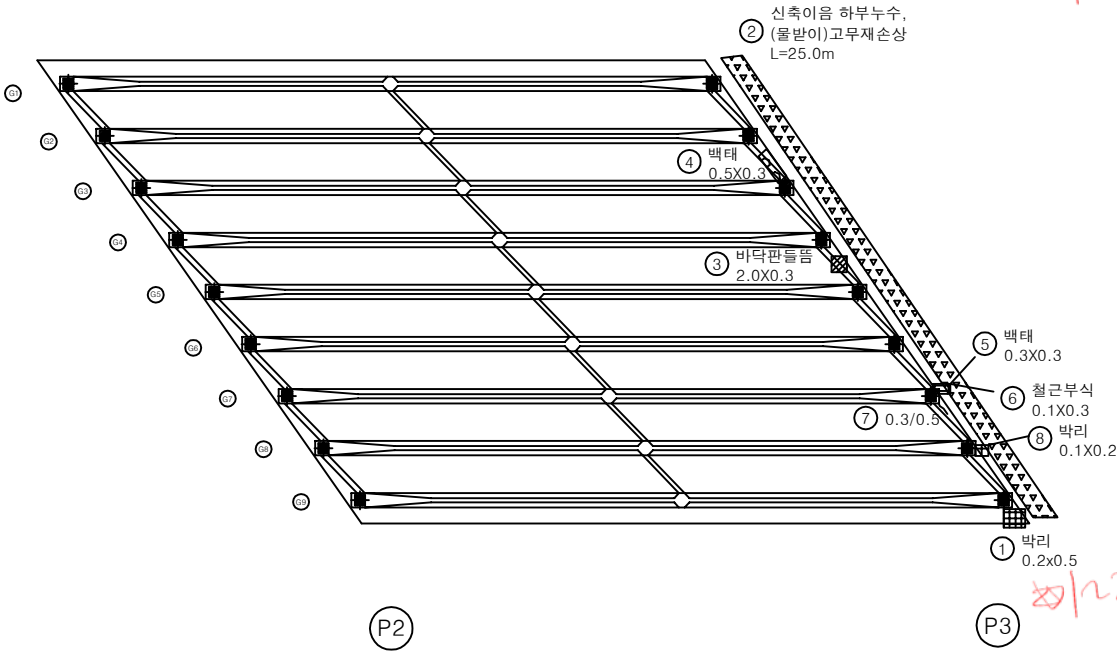
| 번호 | 구분 | 부재 | 손상내용 | 손상현황 | | | | | | 비 고 |
|---|---|---|---|---|---|---|---|---|---|---|
| 1 | 19하 | 바닥판 | 박리 | | 0.2 | 0.5 | 0.10 | m <sup>2</sup> | 1 | |
| 2 | 21하 | 신축이음 | 신축이음 하부누수, (물받이) 고무재손상 | | 25.0 | | 25.00 | m | 1 | |
| 3 | 21하 | 바닥판 | 물뜸 | | 2.0 | 0.3 | 0.60 | m <sup>2</sup> | 1 | |
| 4 | 23하 | 바닥판 | 백태 | | 0.5 | 0.3 | 0.15 | m <sup>2</sup> | 1 | |
| 5 | 23하 | 바닥판 | 백태 | | 0.3 | 0.3 | 0.09 | m <sup>2</sup> | 1 | |
| 6 | 23하 | 바닥판 | 철근부식 | | 0.1 | 0.3 | 0.03 | m <sup>2</sup> | 1 | |
| 7 | 23하 | 바닥판 | 균열(0.3mm이상) | 0.3 | 0.5 | | 0.50 | m | 1 | |
| 8 | 23하 | 바닥판 | 박리 | | 0.1 | 0.2 | 0.02 | m <sup>2</sup> | 1 | |
