상주영천고속도로 2024~2025년 시설물 안전점검 용역  
(2024년 상반기 정기안전점검)

# 외 관 조 사 망 도

신계교

2024.06

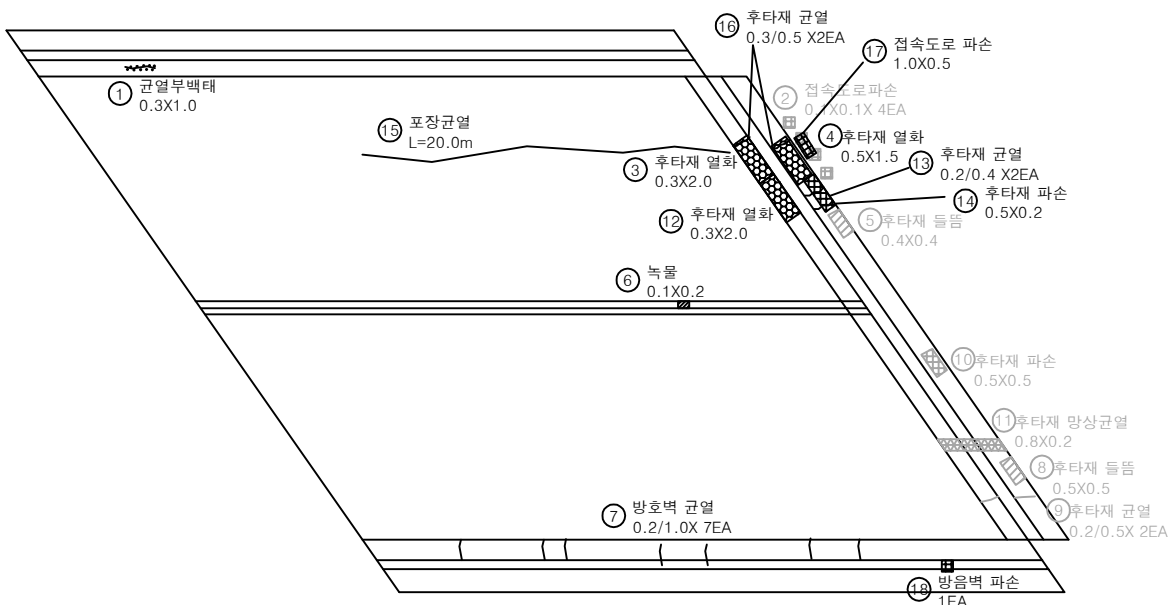
| 도면번호 | 05 |

| 번호 | 구분 | 부재 | 손상내용 | 손상현황 | | | | | | 비고 |
|---|---|---|---|---|---|---|---|---|---|---|
| 1 | 19하 | 방호벽 | 균열부백태 | | 0.3 | 1.0 | 0.30 | ㎡ | 1 | |
| 2 | 19하 | 교면포장 | 접속도로 파손 | | 0.1 | 0.1 | 0.04 | ㎡ | 4 | 21상 보수 |
| 3 | 19하 | 신속이음 | 후타재 열화 | | 0.3 | 2.0 | 0.60 | ㎡ | 1 | |
| 4 | 19하 | 신속이음 | 후타재 열화 | | 0.5 | 1.5 | 0.75 | ㎡ | 1 | |
| 5 | 19하 | 신속이음 | 후타재 들뜸 | | 0.4 | 0.4 | 0.16 | ㎡ | 1 | 21상 보수 |
| 6 | 19하 | 중분대 | 녹물 | | 0.1 | 0.2 | 0.02 | ㎡ | 1 | |
| 7 | 19하 | 방호벽 | 방호벽 균열 | 0.2 | 1.0 | | 7.00 | m | 7 | |
| 8 | 19하 | 신속이음 | 후타재 들뜸 | | 0.5 | 0.5 | 0.25 | ㎡ | 1 | 22상 보수 |
| 9 | 19하 | 신속이음 | 후타재 균열 | 0.2 | 0.5 | | 1.00 | m | 2 | 21상 보수 |
| 10 | 19하 | 신속이음 | 후타재 파손 | | 0.5 | 0.5 | 0.25 | ㎡ | 1 | 21상 보수 |
| 11 | 19하 | 신속이음 | 후타재 망상균열 | | 0.8 | 0.2 | 0.16 | ㎡ | 1 | 21상 보수 |
| 12 | 21하 | 신속이음 | 후타재 열화 | | 0.3 | 2.0 | 0.60 | ㎡ | 1 | |
| 13 | 21하 | 신속이음 | 후타재 균열 | 0.2 | 0.4 | | 0.80 | m | 2 | |
| 14 | 22상 | 신속이음 | 후타재 파손 | | 0.5 | 0.2 | 0.10 | ㎡ | 1 | |
| 15 | 23하 | 교면포장 | 포장 균열 | | 20.0 | | 20.00 | m | 1 | |
| 16 | 23하 | 신속이음 | 후타재 균열 | 0.3 | 0.5 | | 1.00 | m | 2 | |
| 17 | 23하 | 교면포장 | 접속도로 파손 | | 1.0 | 0.5 | 0.50 | ㎡ | 1 | |
| 18 | 23하 | 방호벽 | 방음벽 파손 | | | | 1.00 | EA | 1 | |

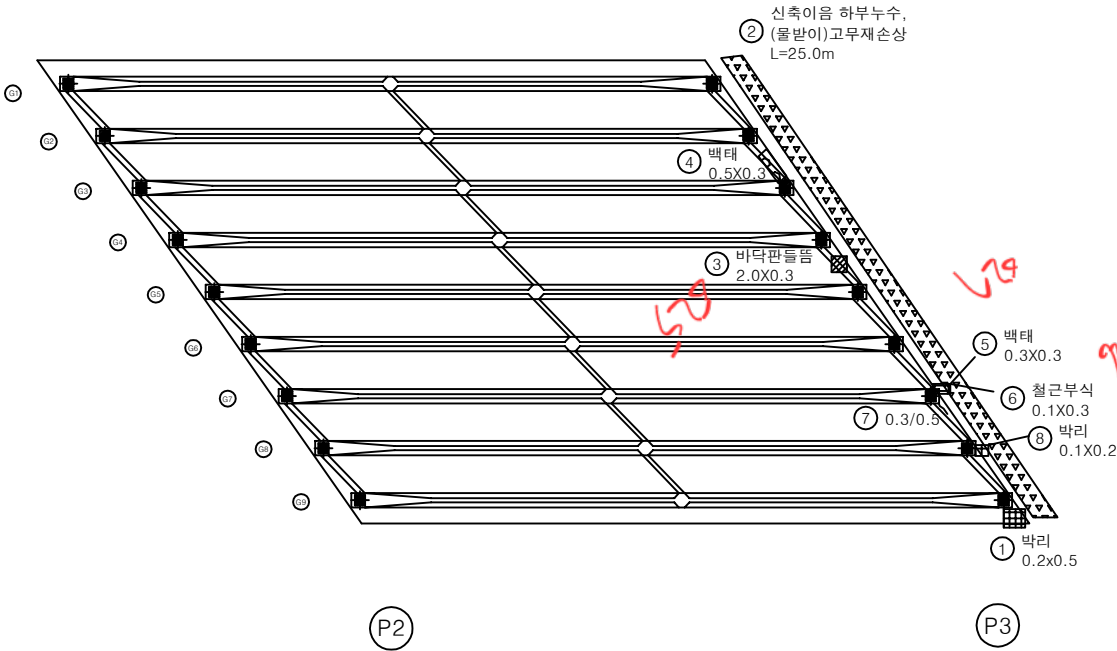
| 번호 | 구분 | 부재 | 손상내용 | 손상현황 | | | | | | 비 고 |
|---|---|---|---|---|---|---|---|---|---|---|
| 1 | 19하 | 바닥판 | 박리 | | 0.2 | 0.5 | 0.10 | m <sup>2</sup> | 1 | |
| 2 | 21하 | 신축이음 | 신축이음 하부누수.(물받이)고무재손상 | | 25.0 | | 25.00 | m | 1 | |
| 3 | 21하 | 바닥판 | 물뜸 | | 2.0 | 0.3 | 0.60 | m <sup>2</sup> | 1 | |
| 4 | 23하 | 바닥판 | 백태 | | 0.5 | 0.3 | 0.15 | m <sup>2</sup> | 1 | |
| 5 | 23하 | 바닥판 | 백태 | | 0.3 | 0.3 | 0.09 | m <sup>2</sup> | 1 | |
| 6 | 23하 | 바닥판 | 철근부식 | | 0.1 | 0.3 | 0.03 | m <sup>2</sup> | 1 | |
| 7 | 23하 | 바닥판 | 균열(0.3mm이상) | 0.3 | 0.5 | | 0.50 | m | 1 | |
| 8 | 23하 | 바닥판 | 박리 | | 0.1 | 0.2 | 0.02 | m <sup>2</sup> | 1 | |

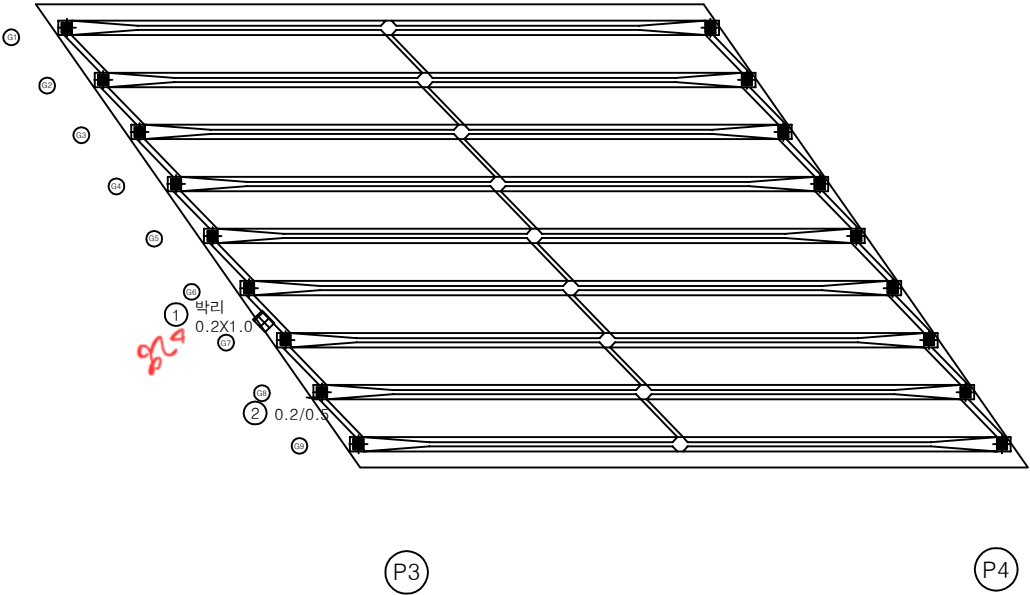
| 도 면 번 호 | 09 |

| 번호 | 구분 | 부재 | 손상내용 | 손상현황 | | | | | 비 고 |
|---|---|---|---|---|---|---|---|---|---|
| 1 | 23하 | 바닥판 | 박리 | | 0.2 | 1.0 | 0.20 | m <sup>2</sup> | 1 |
| 2 | 23하 | 바닥판 | 균열(0.3mm미만) | 0.2 | 0.5 | | 0.50 | m | 1 |

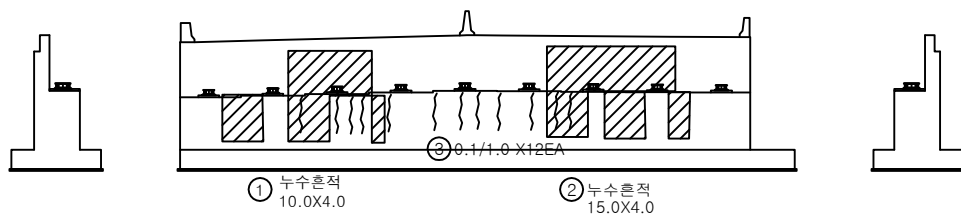
| 번호 | 구분 | 부재 | 손상내용 | 손상현황 | | | | | 비고 |
|---|---|---|---|---|---|---|---|---|---|
| 1 | 19하 | 교대 | 누수흔적 | | 10.0 | 4.0 | 40.00 | m <sup>2</sup> | 1 |
| 2 | 21하 | 교대 | 누수흔적 | | 15.0 | 4.0 | 60.00 | m <sup>2</sup> | 1 |
| 3 | 21하 | 교대 | 균열(0.3mm미만) | 0.1 | 1.0 | | 12.00 | m | 12 |

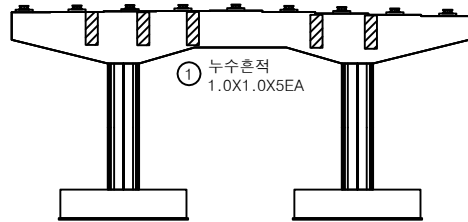
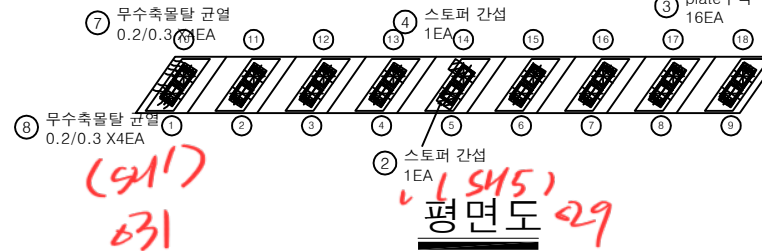
| 번호 | 구분 | 부재 | 손상내용 | 손상현황 | | | | | 비 고 |
|---|---|---|---|---|---|---|---|---|---|
| 1 | 19하 | 교각 | 누수흔적 | | 1.0 | 1.0 | 5.00 | m <sup>2</sup> | 5 |
| 3 | 19하 | 교량받침 | plate 부식 | | | | 16.00 | EA | 16 |
| 5 | 21하 | 교각 | 누수흔적 | | 5.0 | 2.0 | 10.00 | m <sup>2</sup> | 1 |
| 6 | 21하 | 교각 | 균열(0.3mm미만) | 0.2 | 3.5 | | 3.50 | m | 1 |
| 7 | 23하 | 교량받침 | 무수축물탈 균열 | 0.2 | 0.3 | | 1.20 | m | 4 |
| 8 | 23하 | 교량받침 | 무수축물탈 균열 | 0.2 | 0.3 | | 1.20 | m | 4 |
