상주영천고속도로 2024~2025년 시설물 안전점검 용역  
(2024년 상반기 정기안전점검)

# 외 관 조 사 망 도

신계교

2024.06

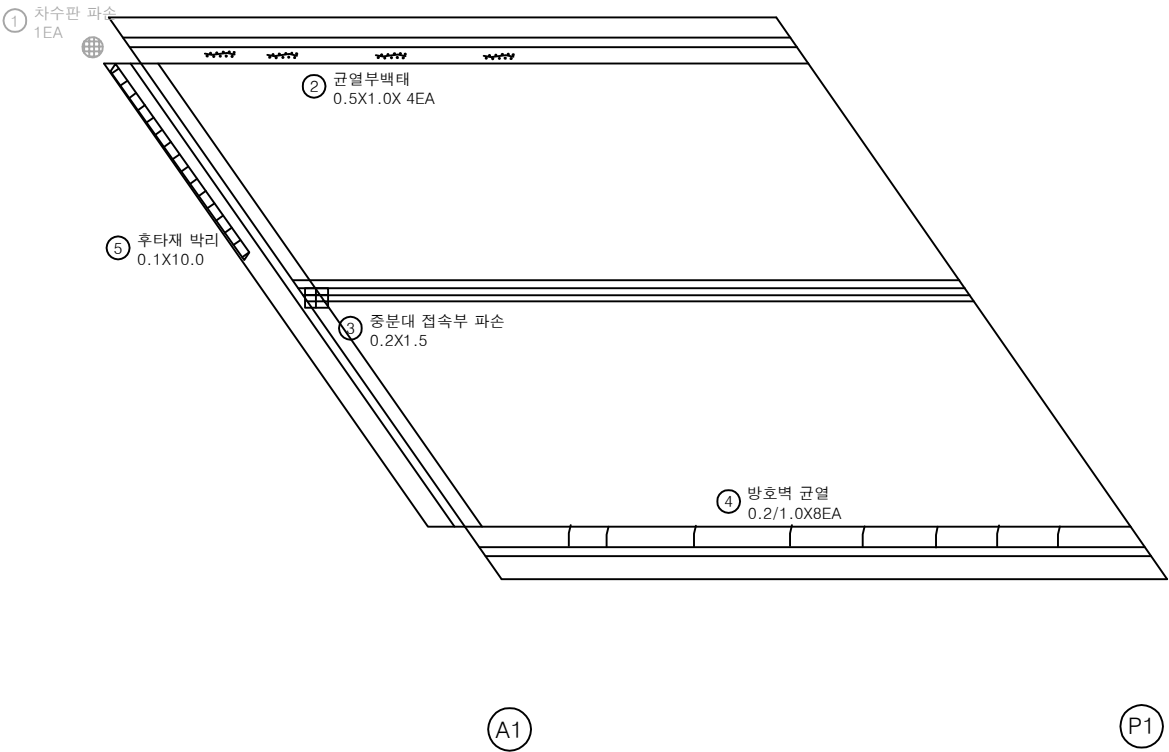
| 도면번호 | 01 |

| 번호 | 구분 | 부재 | 손상내용 | 손상현황 | | | | | 비 고 | |
|---|---|---|---|---|---|---|---|---|---|---|
| 1 | 19하 | 신축이음 | 차수판 파손 | | | | 1.00 | EA | 1 | 22상부 |
| 2 | 19하 | 방호벽 | 균열부백태 | | 0.5 | 1.0 | 2.00 | m² | 4 | |
| 3 | 19하 | 중분대 | 중분대 접속부 파손 | | 0.2 | 1.5 | 0.30 | m² | 1 | |
| 4 | 19하 | 방호벽 | 방호벽 균열 | 0.2 | 1.0 | | 8.00 | m | 8 | |
| 5 | 23하 | 신축이음 | 후타재 박리 | | 0.1 | 10.0 | 1.00 | m² | 1 | |

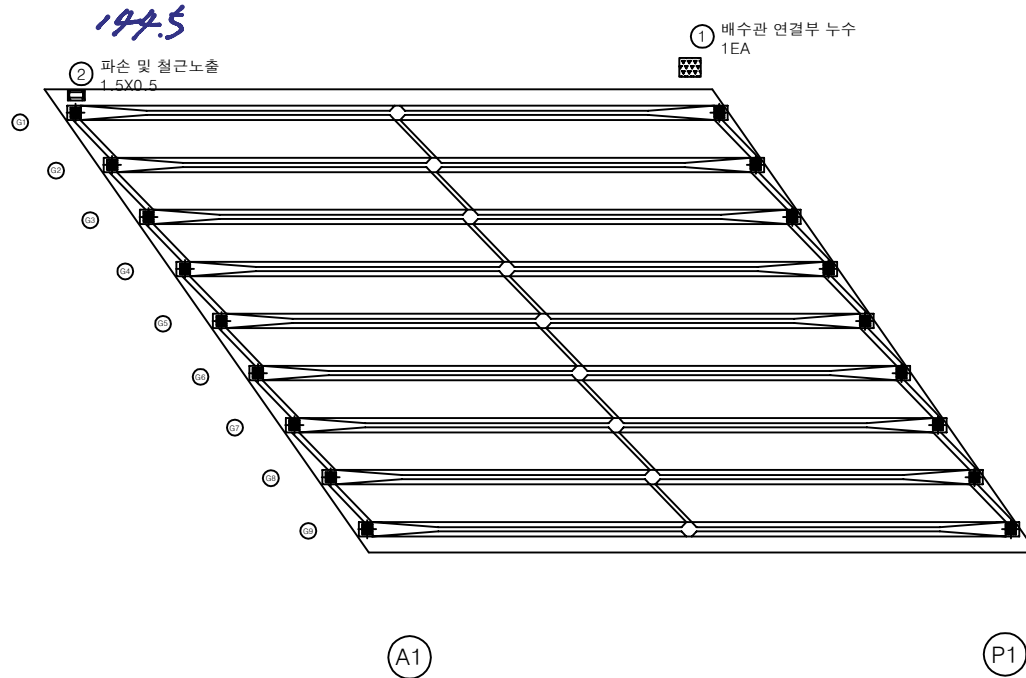
| 번호 | 구분 | 부재 | 손상내용 | 손상현황 | | | | | | 비고 |
|---|---|---|---|---|---|---|---|---|---|---|
| 1 | 21하 | 배수시설 | 배수관 연결부 누수 | | | | 1.00 | EA | 1 | |
| 2 | 23하 | 바닥판 | 파손 및 철근노출 | | 1.5 | 0.5 | 0.75 | m <sup>2</sup> | 1 | |

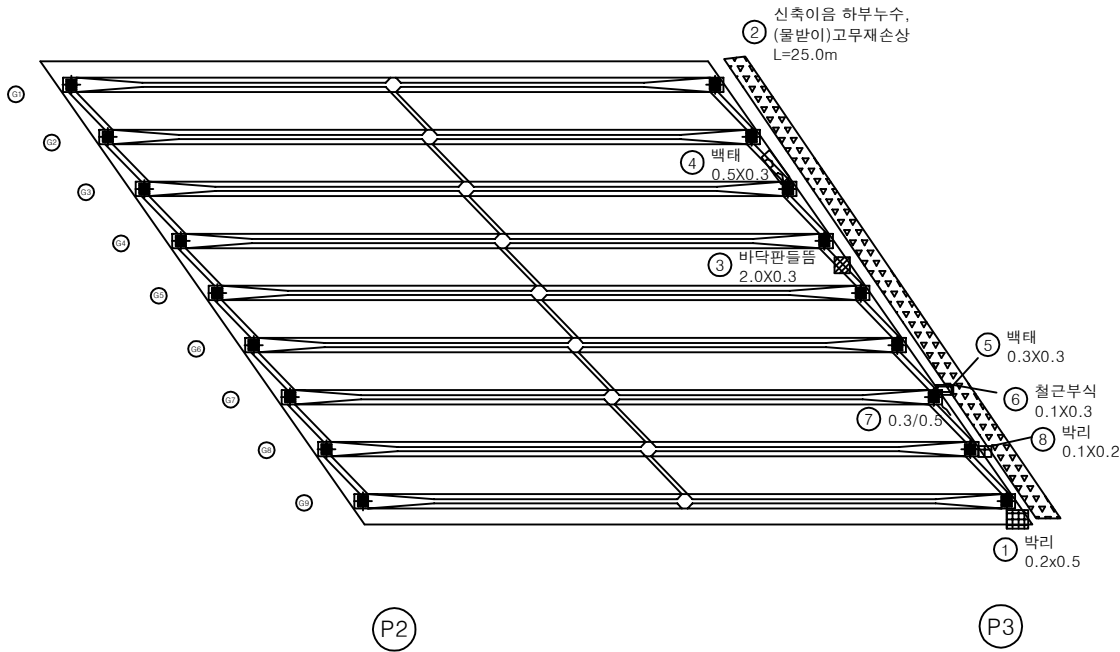
| 번호 | 구분 | 부재 | 손상내용 | 손상현황 | | | | | | 비고 |
|---|---|---|---|---|---|---|---|---|---|---|
| 1 | 19하 | 바닥판 | 박리 | | 0.2 | 0.5 | 0.10 | m <sup>2</sup> | 1 | |
| 2 | 21하 | 신축이음 | 신축이음 하부누수.(물받이)고무재손상 | | 25.0 | | 25.00 | m | 1 | |
| 3 | 21하 | 바닥판 | 물뜸 | | 2.0 | 0.3 | 0.60 | m <sup>2</sup> | 1 | |
| 4 | 23하 | 바닥판 | 백태 | | 0.5 | 0.3 | 0.15 | m <sup>2</sup> | 1 | |
| 5 | 23하 | 바닥판 | 백태 | | 0.3 | 0.3 | 0.09 | m <sup>2</sup> | 1 | |
| 6 | 23하 | 바닥판 | 철근부식 | | 0.1 | 0.3 | 0.03 | m <sup>2</sup> | 1 | |
| 7 | 23하 | 바닥판 | 균열(0.3mm이상) | 0.3 | 0.5 | | 0.50 | m | 1 | |
| 8 | 23하 | 바닥판 | 박리 | | 0.1 | 0.2 | 0.02 | m <sup>2</sup> | 1 | |

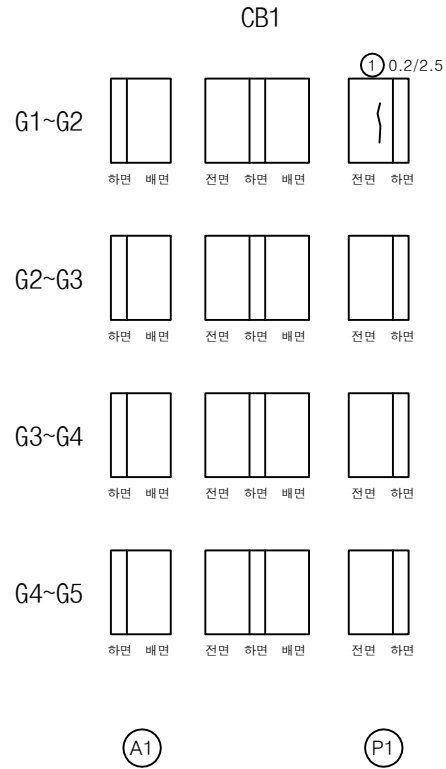
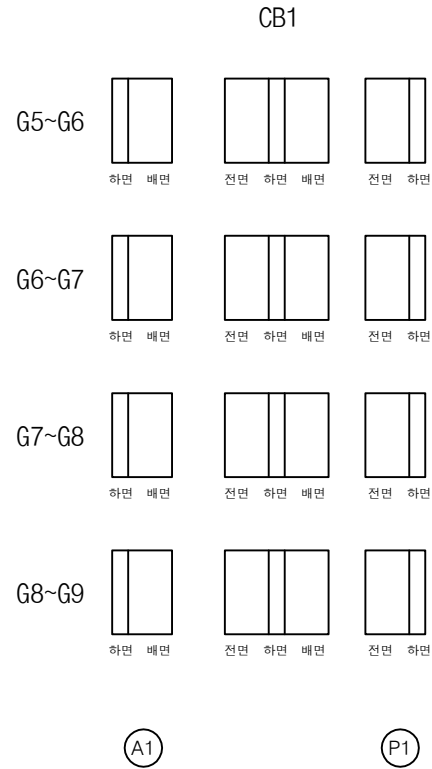
| 번호 | 구분 | 부재 | 손상내용 | 손상현황 | | | | | | 비고 |
|---|---|---|---|---|---|---|---|---|---|---|
| 1 | 24상 | 가로보 | 균열(0.3mm미만) | 0.2 | 2.5 | | 2.50 | m | 1 | |

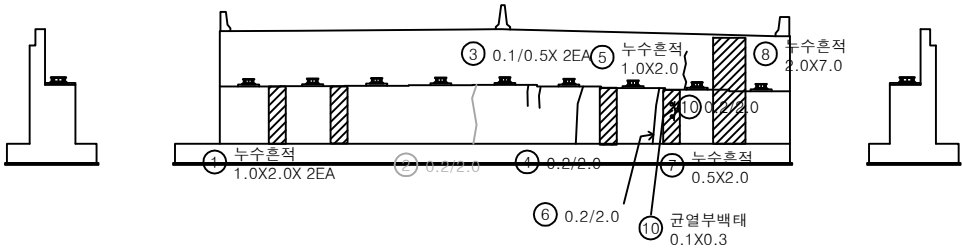
| 번호 | 구분 | 부재 | 손상내용 | 손상현황 | | | | | | 비고 |
|---|---|---|---|---|---|---|---|---|---|---|
| 1 | 19하 | 교대 | 누수흔적 | | 1.0 | 2.0 | 4.00 | m <sup>2</sup> | 2 | |
| 2 | 19하 | 교대 | 균열(0.3mm미만) | 0.2 | 2.0 | | 2.00 | m | 1 | 21'상 보주 |
| 3 | 19하 | 교대 | 균열(0.3mm미만) | 0.1 | 0.5 | | 1.00 | m | 2 | |
| 4 | 19하 | 교대 | 균열(0.3mm미만) | 0.2 | 2.0 | | 2.00 | m | 1 | |
| 5 | 19하 | 교대 | 누수흔적 | | 1.0 | 2.0 | 2.00 | m <sup>2</sup> | 1 | |
| 6 | 19하 | 교대 | 균열(0.3mm미만) | 0.2 | 2.0 | | 2.00 | m | 1 | |
| 7 | 19하 | 교대 | 누수흔적 | | 0.5 | 2.0 | 1.00 | m <sup>2</sup> | 1 | |
| 8 | 19하 | 교대 | 누수흔적 | | 2.0 | 7.0 | 14.00 | m <sup>2</sup> | 1 | |
| 9 | 21하 | 교대 | 균열(0.3mm미만) | 0.2 | 2.0 | | 2.00 | m | 1 | |
| 10 | 23하 | 교대 | 균열부백태 | | 0.1 | 0.3 | 0.03 | m <sup>2</sup> | 1 | |

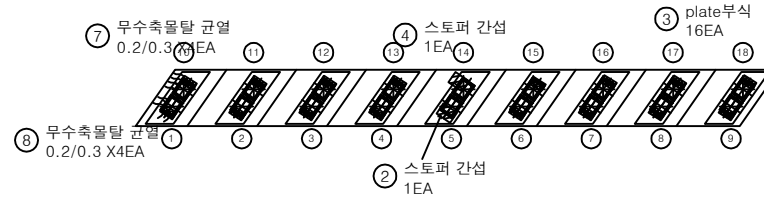
| 번호 | 구분 | 부재 | 손상내용 | 손상현황 | | | | | 비 고 |
|---|---|---|---|---|---|---|---|---|---|
| 1 | 19하 | 교각 | 누수흔적 | | 1.0 | 1.0 | 5.00 | m <sup>2</sup> | 5 |
| 3 | 19하 | 교량받침 | plate 부식 | | | | 16.00 | EA | 16 |
| 5 | 21하 | 교각 | 누수흔적 | | 5.0 | 2.0 | 10.00 | m <sup>2</sup> | 1 |
| 6 | 21하 | 교각 | 균열(0.3mm미만) | 0.2 | 3.5 | | 3.50 | m | 1 |
| 7 | 23하 | 교량받침 | 무수축물탈 균열 | 0.2 | 0.3 | | 1.20 | m | 4 |
| 8 | 23하 | 교량받침 | 무수축물탈 균열 | 0.2 | 0.3 | | 1.20 | m | 4 |

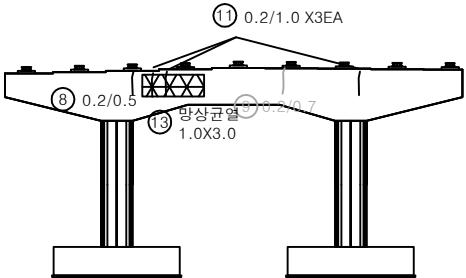
| 번호 | 구분 | 부재 | 손상내용 | 손상현황 | | | | | | 비 고 |
|---|---|---|---|---|---|---|---|---|---|---|
| 4 | 19하 | 교량받침 | 무수축물탈 균열 | 0.2 | 0.1 | | 0.10 | ㎡ | 1 | |
| 6 | 19하 | 교량받침 | 무수축물탈 균열 | 0.2 | 0.2 | | 0.20 | m | 1 | |
| 8 | 19하 | 교각 | 균열(0.3mm미만) | 0.2 | 0.5 | | 0.50 | m | 1 | |
| 9 | 19하 | 교각 | 균열(0.3mm미만) | 0.2 | 0.7 | | 6.70 | m | 1 | 21하 상수 |
| 10 | 21하 | 교각 | 균열(0.3mm미만) | 0.2 | 1.0 | | 3.00 | m | 3 | |
| 11 | 21하 | 교각 | 균열(0.3mm미만) | 0.2 | 1.0 | | 3.00 | m | 3 | |
| 12 | 23하 | 교각 | 균열(0.3mm미만) | 0.2 | 25.0 | | 25.00 | m | 1 | |
| 13 | 23하 | 교각 | 망상균열 | | 1.0 | 3.0 | 3.00 | ㎡ | 1 | |
