상주영천고속도로 2024~2025년 시설물 안전점검 용역  
(2024년 상반기 정기안전점검)

# 외 관 조 사 망 도

산호교

2024.06

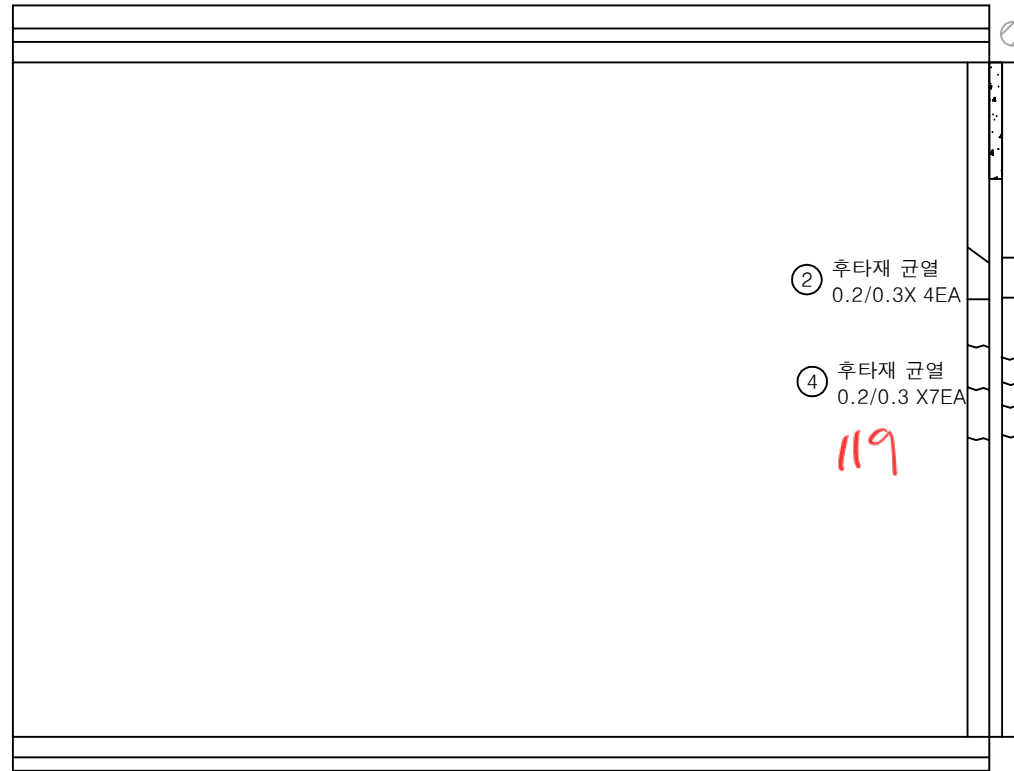
| 도면번호 | 03 |

| 번호 | 구분 | 부재 | 손상내용 | 손상현황 | | | | | | 비고 |
|---|---|---|---|---|---|---|---|---|---|---|
| 1 | 19하 | 신축이음 | 이물질퇴적 | | 3.0 | | 3.00 | m | 1 | |
| 2 | 19하 | 신축이음 | 후타재 균열 | 0.2 | 0.3 | | 1.20 | m | 4 | |
| 3 | 19하 | 신축이음 | 차수판 볼트탈락 | | | | 1.00 | EA | 1 | 21'영 발수 |
| 4 | 23하 | 신축이음 | 후타재 균열 | 0.2 | 0.3 | | 2.10 | m | 7 | |

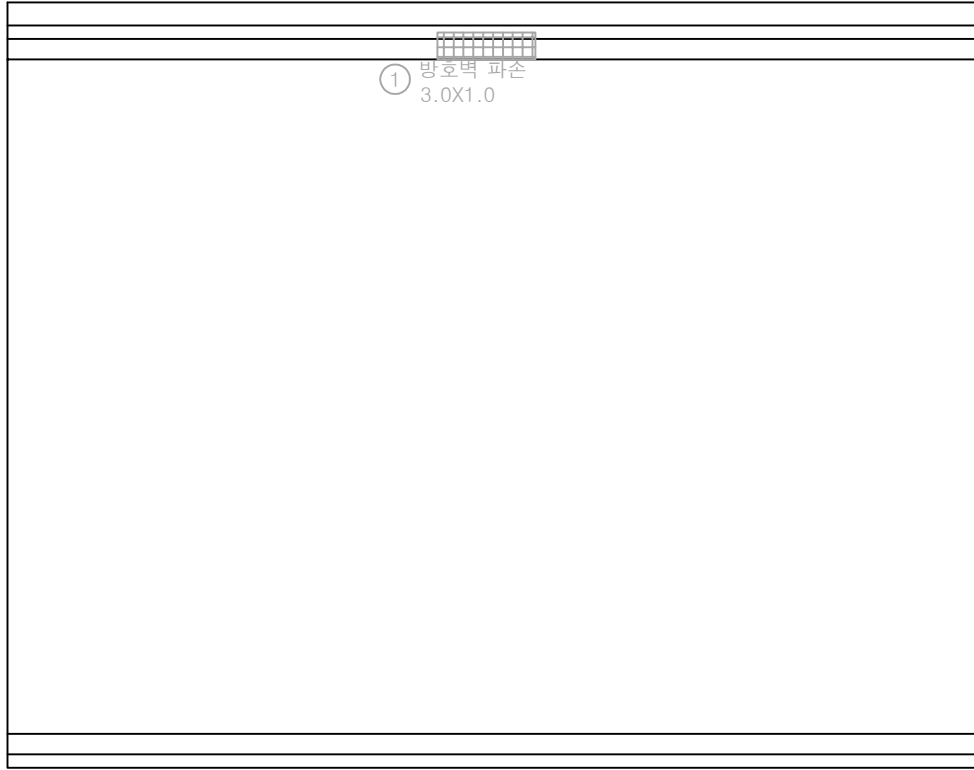
| 번호 | 구분 | 부재 | 손상내용 | 손상현황 | | | | | | 비 고 |
|---|---|---|---|---|---|---|---|---|---|---|
| 1 | 19회 | 방호벽 | 방호벽 파손 | | 3.0 | 1.0 | 3.00 | m <sup>2</sup> | 1 | 21'화 보수 |

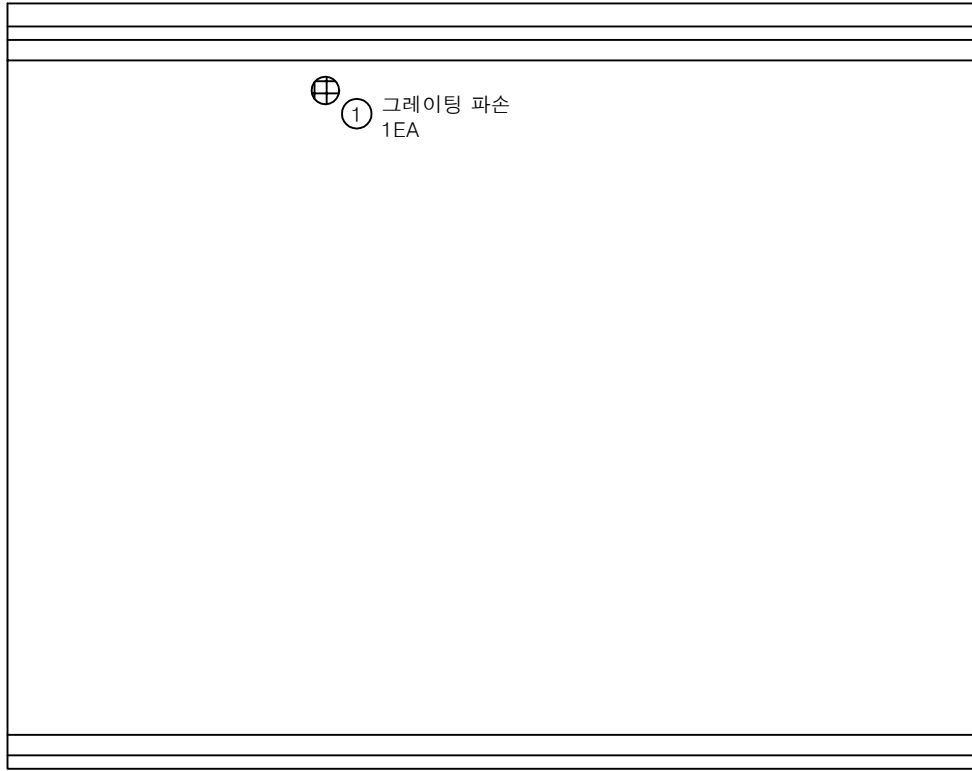
| | | | 도면번호<br>08 |

| 번호 | 구분 | 부재 | 손상내용 | 손상현황 | | | | | | 비고 |
|---|---|---|---|---|---|---|---|---|---|---|
| 1 | 19하 | 배수시설 | 그레이팅 파손 | | | | 1.00 | EA | 1 | |

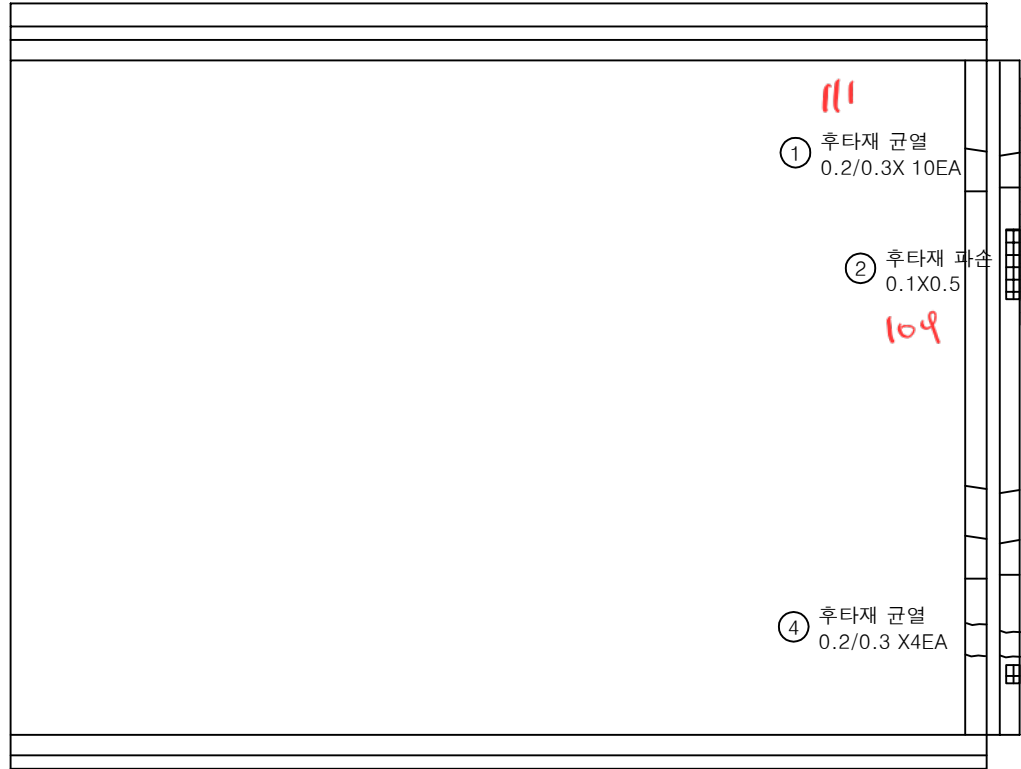
| 도면번호 | 09 |

| 번호 | 구분 | 부재 | 손상내용 | 손상현황 | | | | | | 비고 |
|---|---|---|---|---|---|---|---|---|---|---|
| 1 | 19하 | 신축이음 | 후타재 균열 | 0.2 | 0.3 | | 3.00 | m | 10 | |
| 2 | 19하 | 신축이음 | 후타재 파손 | | 0.1 | 0.5 | 0.05 | m <sup>2</sup> | 1 | |
| 3 | 19하 | 신축이음 | 후타재 파손 | | 0.1 | 0.2 | 0.02 | m <sup>2</sup> | 1 | |
| 4 | 23하 | 신축이음 | 후타재 균열 | 0.2 | 0.3 | | 1.20 | m | 4 | |
| 5 | 23하 | 교면포장 | 포장 파손 | | 0.5 | 5.0 | 2.50 | m <sup>2</sup> | 1 | |

① 후타재 균열  
0.2/0.3X 10EA② 후타재 파손  
0.1X0.5④ 후타재 균열  
0.2/0.3 X4EA⑤ 포장 파손  
0.5X5.0③ 후타재 파손  
0.1X0.2
