상주영천고속도로 2024~2025년 시설물 안전점검 용역  
(2024년 상반기 정기안전점검)

# 외 관 조 사 망 도

산호교

2024.06

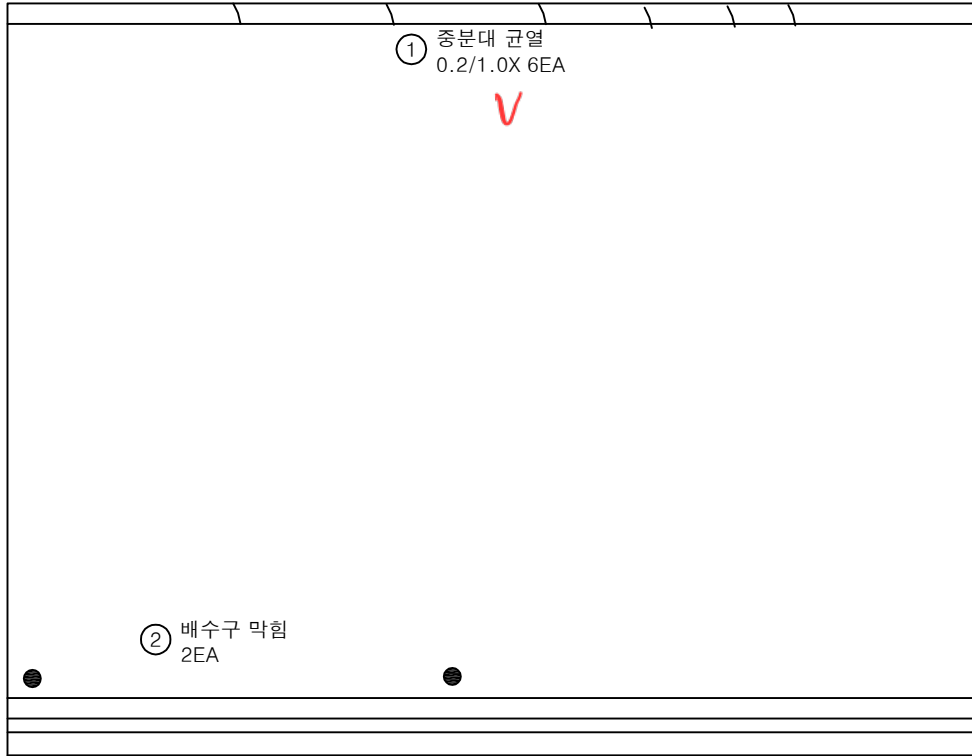
P1

| 번호 | 구분 | 부재 | 손상내용 | 손상현황 | | | | | | 비고 |
|---|---|---|---|---|---|---|---|---|---|---|
| 1 | 19하 | 중분대 | 중분대 균열 | 0.2 | 1.0 | | 6.00 | m | 6 | |
| 2 | 23하 | 배수시설 | 배수구 막힘 | | | | 2.00 | EA | 2 | |

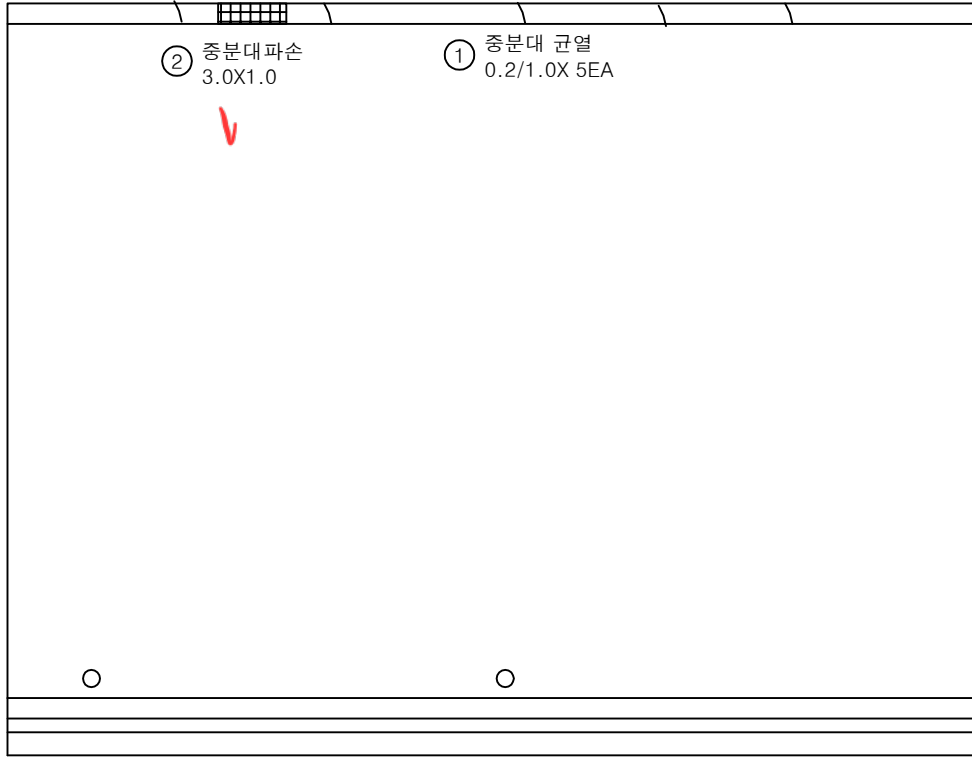
P3

| 번호 | 구분 | 부재 | 손상내용 | 손상현황 | | | | | | 비고 |
|---|---|---|---|---|---|---|---|---|---|---|
| 1 | 19하 | 중분대 | 중분대 균열 | 0.2 | 1.0 | | 5.00 | m | 5 | |
| 2 | 20상 | 중분대 | 중분대 파손 | | 3.0 | 1.0 | 3.00 | m <sup>2</sup> | 1 | |
