상주영천고속도로 2024~2025년 시설물 안전점검 용역  
(2024년 상반기 정기안전점검)

# 외 관 조 사 망 도

산호교

2024.06

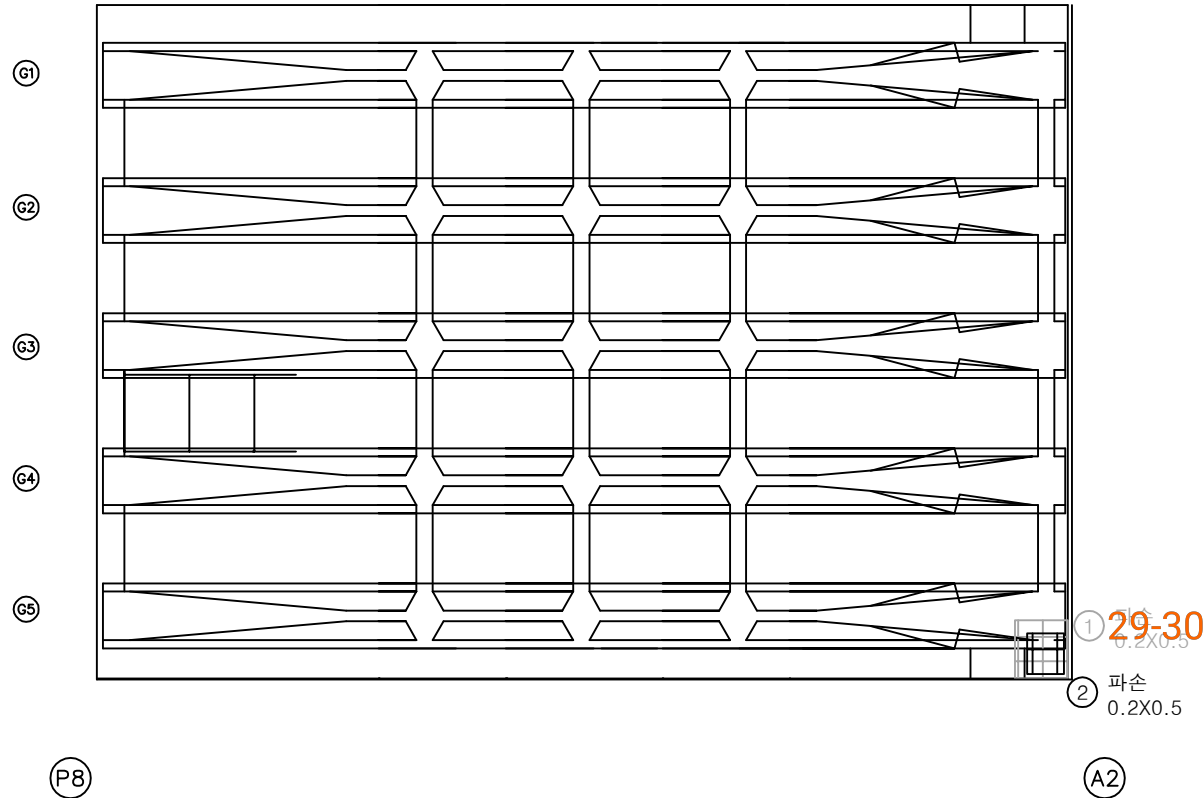
① 29-30  
0.2X0.5② 파손  
0.2X0.5
