상주영천고속도로 2024~2025년 시설물 안전점검 용역  
(2024년 상반기 정기안전점검)

## 외 관 조 사 망 도

산호교

2024.06

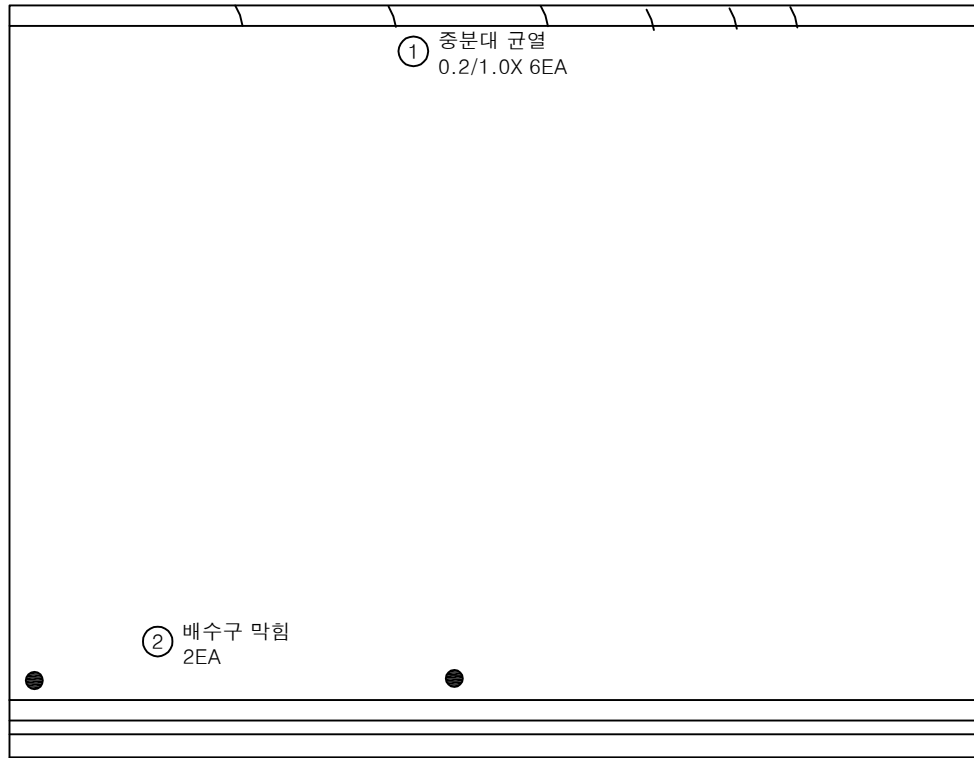
| 번호 | 구분 | 부재 | 손상내용 | 손상현황 | | | | | | 비고 |
|---|---|---|---|---|---|---|---|---|---|---|
| 1 | 19하 | 중분대 | 중분대 균열 | 0.2 | 1.0 | | 6.00 | m | 6 | |

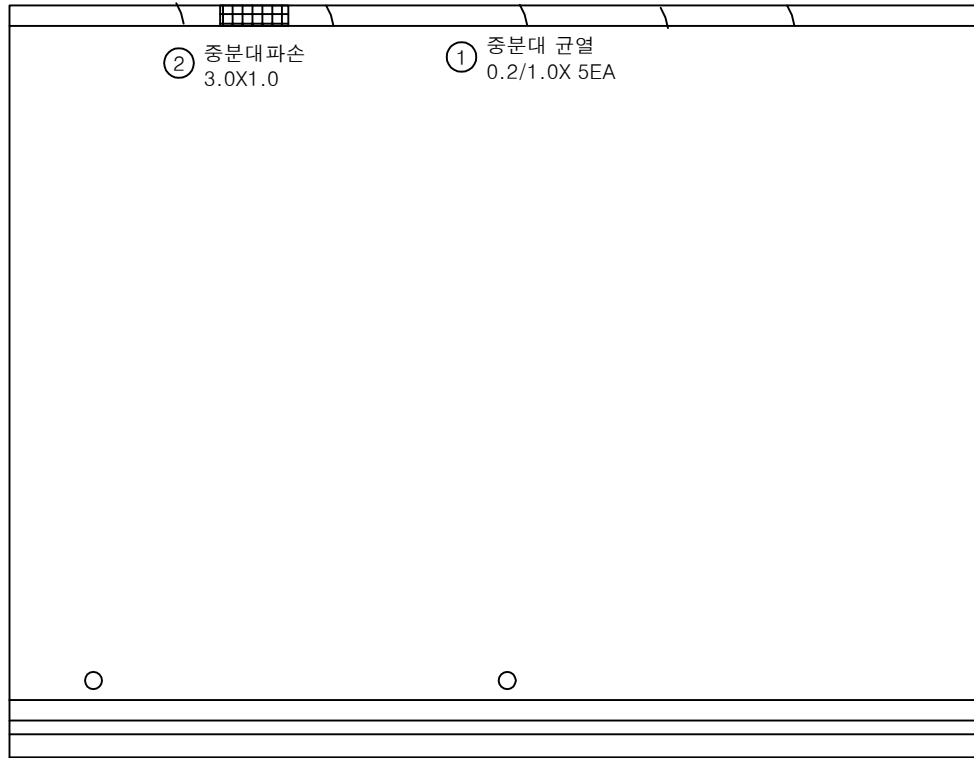
| 번호 | 구분 | 부재 | 손상내용 | 손상현황 | | | | | | 비고 |
|---|---|---|---|---|---|---|---|---|---|---|
| 1 | 19하 | 중분대 | 중분대 균열 | 0.2 | 1.0 | | 5.00 | m | 5 | |

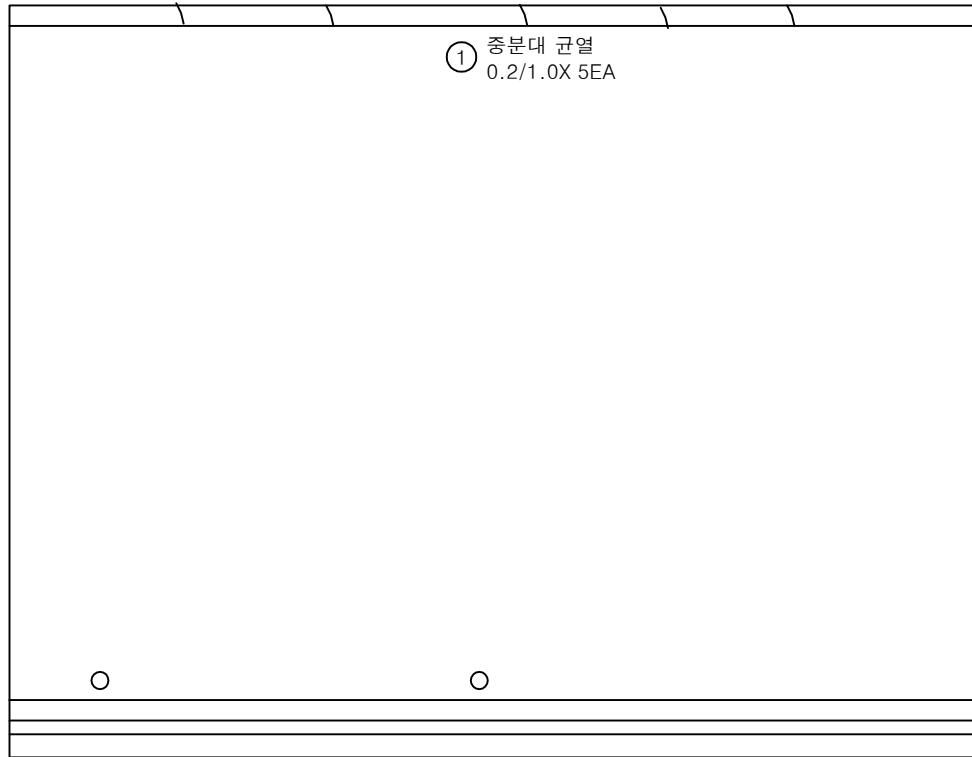
① 중분대 균열  
0.2/1.0X 5EA

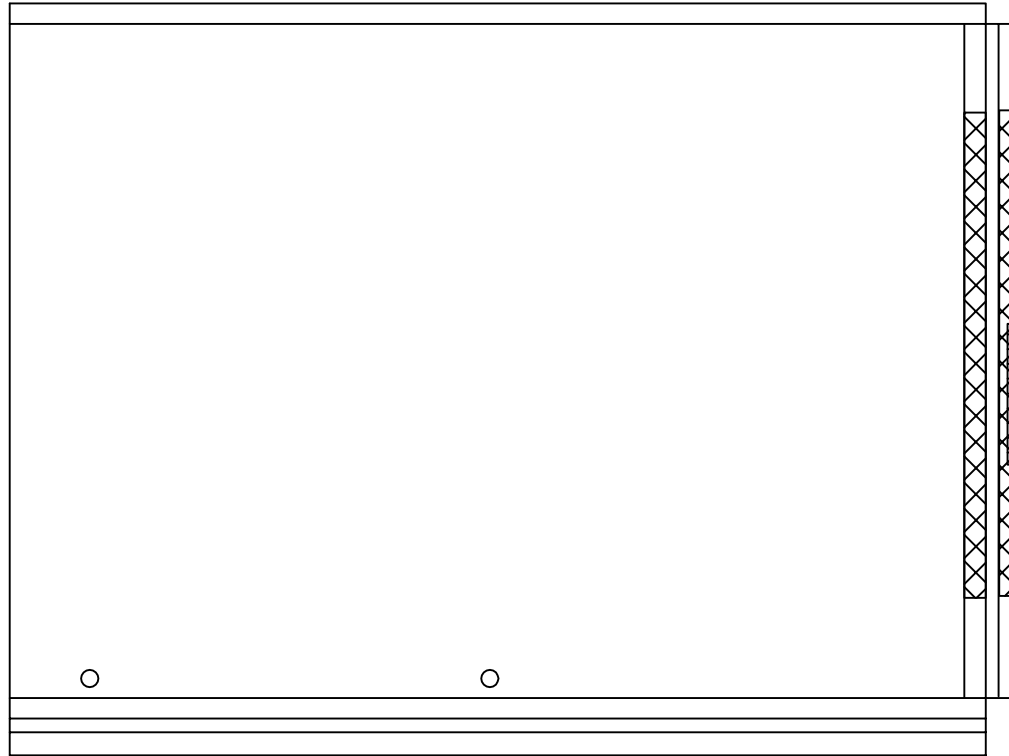
① 후타재 망상균열  
0.5X8.0X 2EA② 후타재 파손  
0.1X1.0
