상주영천고속도로 2024~2025년 시설물 안전점검 용역  
(2024년 상반기 정기안전점검)

# 외 관 조 사 망 도

오로교

ID : 오로교 슬래브상면 S1 (상주방향)

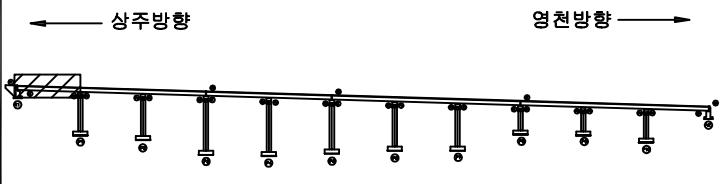
| 번호 | 구분 | 부재 | 손상내용 | 손상현황 | | | | | | 비고 |
|---|---|---|---|---|---|---|---|---|---|---|
| 1 | 19하 | 신축이음 | 후타재 균열 | 0.2 | 0.5 | | 7.50 | m | 15 | |
| 2 | 19하 | 신축이음 | 후타재 균열 | 0.2 | 0.3 | | 6.00 | m | 20 | |
| 3 | 23하 | 신축이음 | 이물침투적 | | 3.0 | | 3.00 | m | 1 | |

- ① 후타재 균열  
0.2/0.3X15EA
- ② 후타재 균열  
0.2/0.3X20EA
- ③ 이물침투적  
L=3.0m

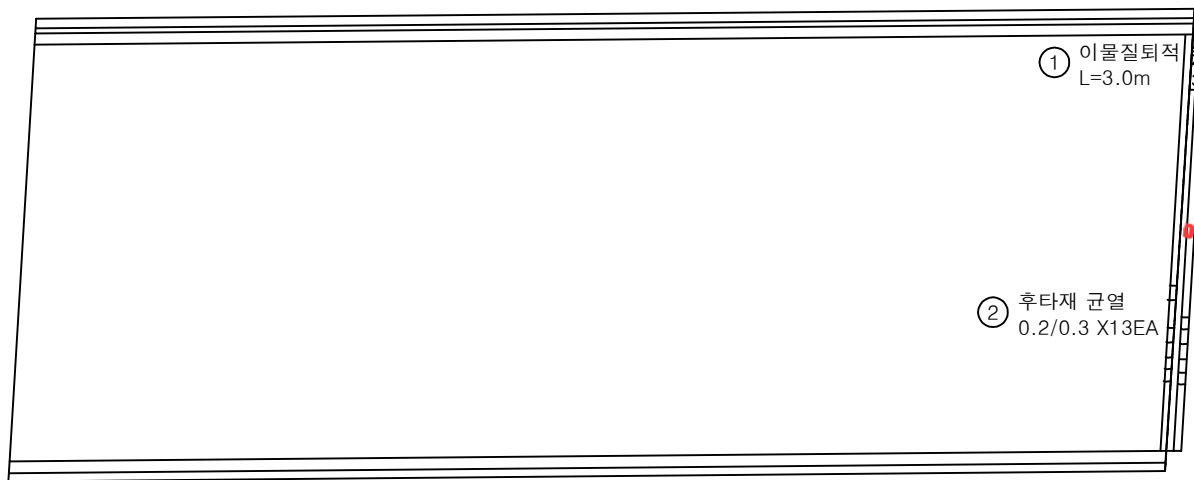
| 번호 | 구분 | 부재 | 손상내용 | 손상현황 | | | | | | 비고 |
|---|---|---|---|---|---|---|---|---|---|---|
| 1 | 23하 | 신축이음 | 이물질퇴적 | | 3.0 | | 3.00 | m | 1 | |
| 2 | 23하 | 신축이음 | 후타재 균열 | 0.2 | 0.3 | | 3.90 | m | 13 | |

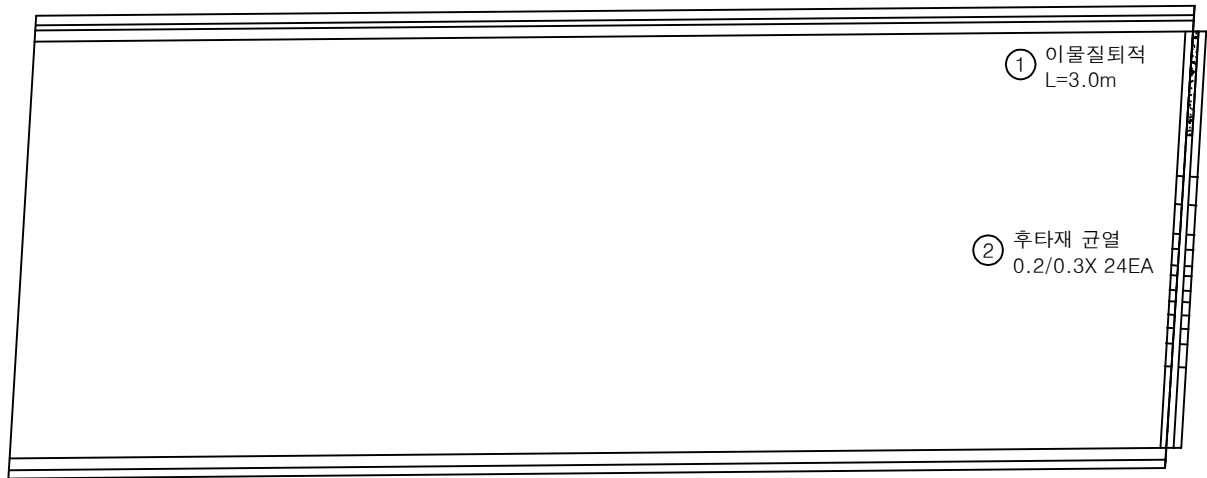
| 번호 | 구분 | 부재 | 손상내용 | 손상현황 | | | | | | 비고 |
|---|---|---|---|---|---|---|---|---|---|---|
| 1 | 19하 | 신축이음 | 이물질퇴적 | | 3.0 | | 3.00 | m | 1 | |
| 2 | 19하 | 신축이음 | 후타재 균열 | 0.2 | 0.3 | | 7.20 | m | 24 | |

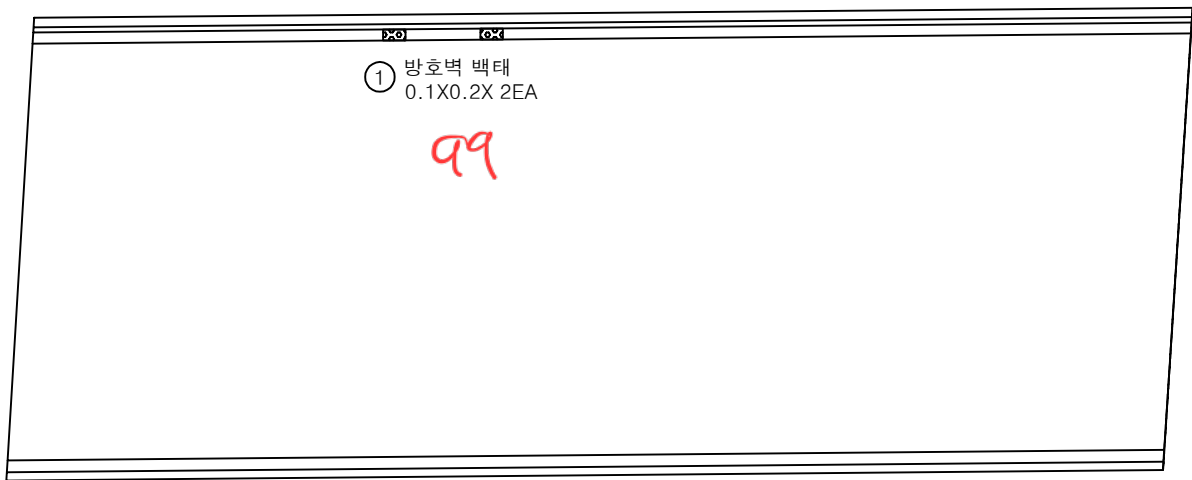
| 번호 | 구분 | 부재 | 손상내용 | 손상현황 | | | | | | 비고 |
|---|---|---|---|---|---|---|---|---|---|---|
| 1 | 19하 | 방호벽 | 방호벽 백태 | | 0.1 | 0.2 | 0.04 | m <sup>2</sup> | 2 | |

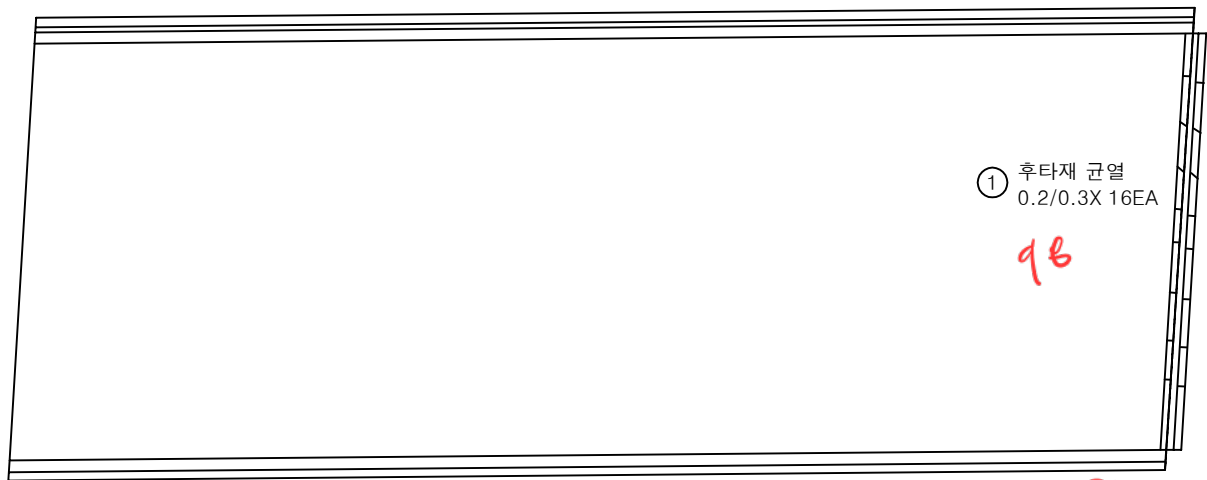
| 번호 | 구분 | 부재 | 손상내용 | 손상현황 | | | | | | 비고 |
|---|---|---|---|---|---|---|---|---|---|---|
| 1 | 19하 | 신축이음 | 후타재 균열 | 0.2 | 0.3 | | 4.80 | m | 16 | |

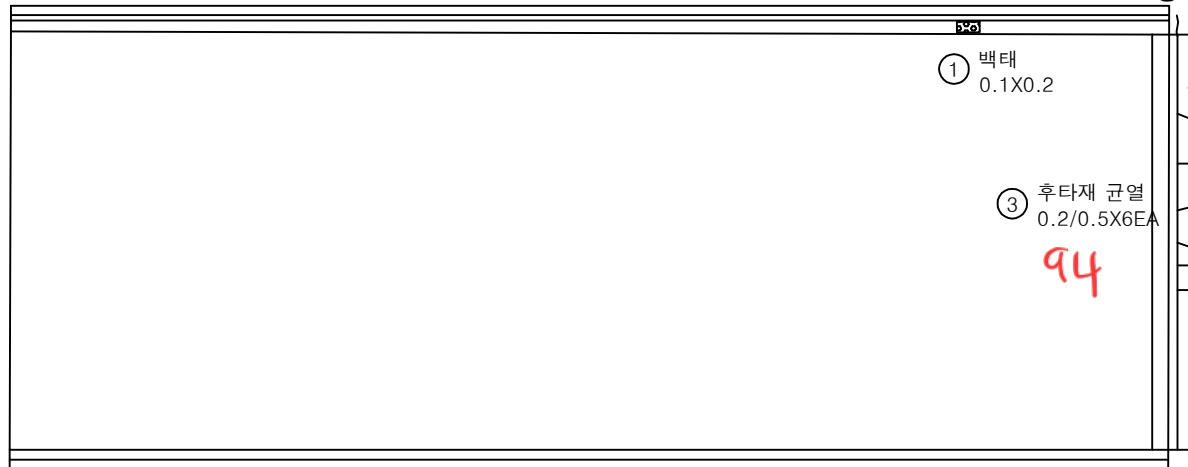
ID : 오로교 슬래브상면 S11 (상주방향)

| 번호 | 구분 | 부재 | 손상내용 | 손상현황 | | | | | | 비고 |
|---|---|---|---|---|---|---|---|---|---|---|
| 1 | 19하 | 방호벽 | 방호벽 백태 | | 0.1 | 0.2 | 0.02 | m² | 1 | |
| 2 | 19하 | 교면포장 | 접속부 균열 | 0.3 | 1.0 | | 1.00 | m | 1 | |
| 3 | 19하 | 신속이음 | 후타재 균열 | 0.2 | 0.5 | | 3.00 | m | 6 | |
| 4 | 19하 | 교면포장 | 접속부 파손 | | 1.0 | 1.0 | 1.00 | m² | 1 | |
