상주영천고속도로 2024~2025년 시설물 안전점검 용역  
(2024년 상반기 정기안전점검)

# 외 관 조 사 망 도

오로교

2024.06

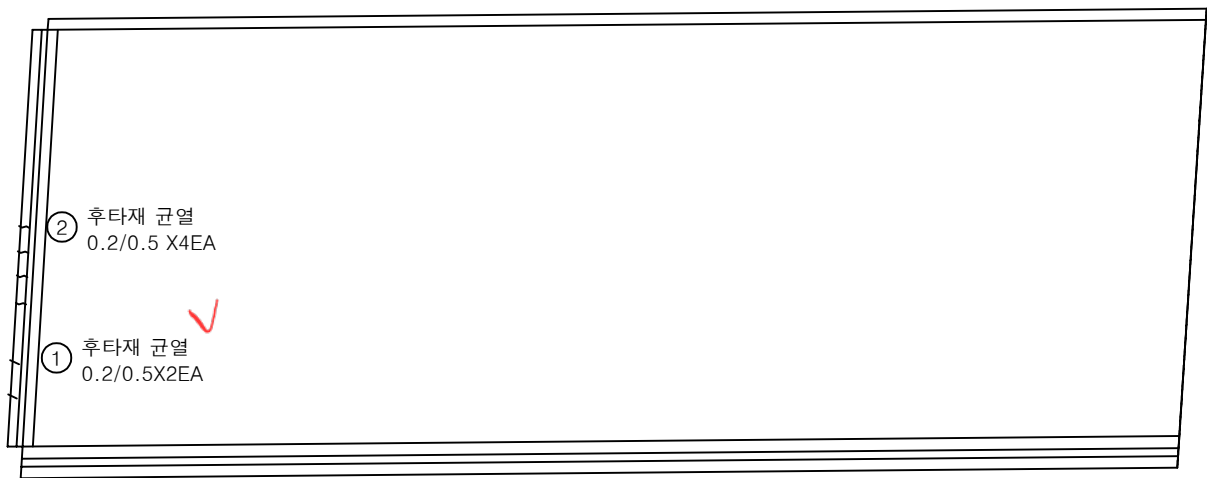
| 번호 | 구분 | 부재 | 손상내용 | 손상현황 | | | | | | 비고 |
|---|---|---|---|---|---|---|---|---|---|---|
| 1 | 19하 | 신축이음 | 후타재 균열 | 0.2 | 0.5 | | 1.00 | m | 2 | |
| 2 | 23하 | 신축이음 | 후타재 균열 | 0.2 | 0.5 | | 2.00 | m | 4 | |

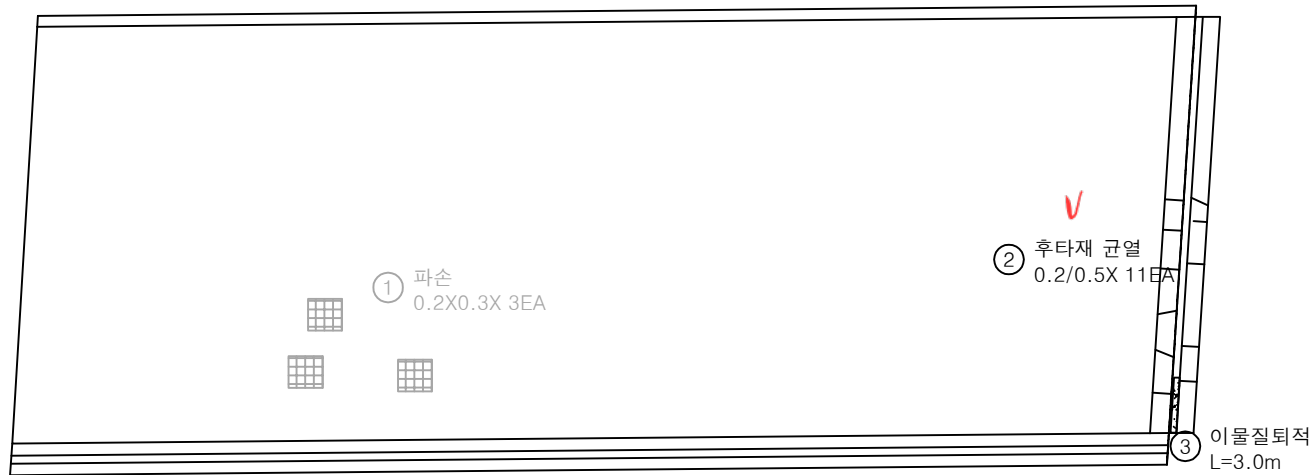
ID : 오로교 슬래브상면 S3 (영천방향)

| 번호 | 구분 | 부재 | 손상내용 | 손상현황 | | | | | | 비고 |
|---|---|---|---|---|---|---|---|---|---|---|
| 1 | 19하 | 교면포장 | 파손 | | 0.2 | 0.3 | 0.18 | m <sup>2</sup> | 3 | 21'영천 |
| 2 | 19하 | 신축이음 | 후타재 균열 | 0.2 | 0.5 | | 5.50 | m | 11 | |
| 3 | 23하 | 신축이음 | 이물질 퇴적 | | 3.0 | | 3.00 | m | 1 | |

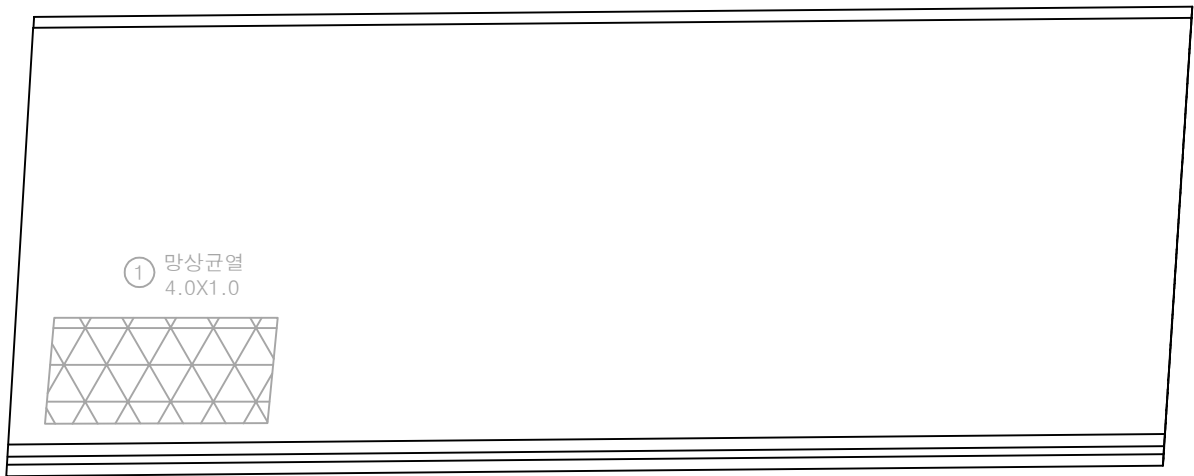
| 번호 | 구분 | 부재 | 손상내용 | 손상현황 | | | | | | 비고 |
|---|---|---|---|---|---|---|---|---|---|---|
| 1 | 19하 | 교면포장 | 망상균열 | | 4.0 | 1.0 | 4.00 | m <sup>2</sup> | 1 | 21'상 보수 |

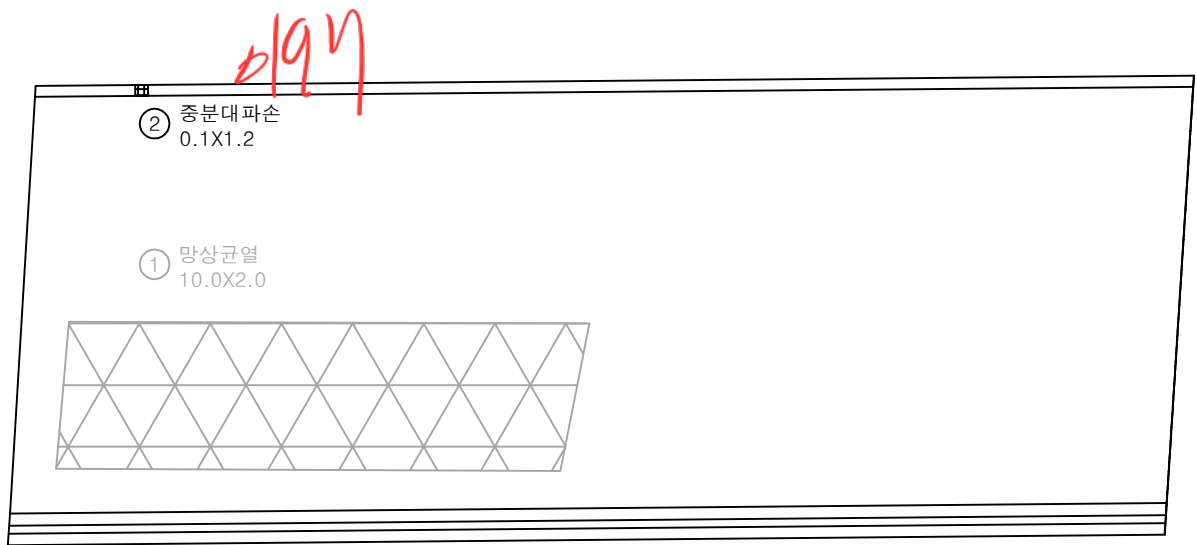
| 번호 | 구분 | 부재 | 손상내용 | 손상현황 | | | | | | 비고 |
|---|---|---|---|---|---|---|---|---|---|---|
| 1 | 19하 | 교면포장 | 망상균열 | | 10.0 | 2.0 | 20.00 | m <sup>2</sup> | 1 | 21'양 보수 |
| 2 | 21하 | 중분대 | 중분대 파손 | | 0.1 | 1.2 | 0.12 | m <sup>2</sup> | 1 | |

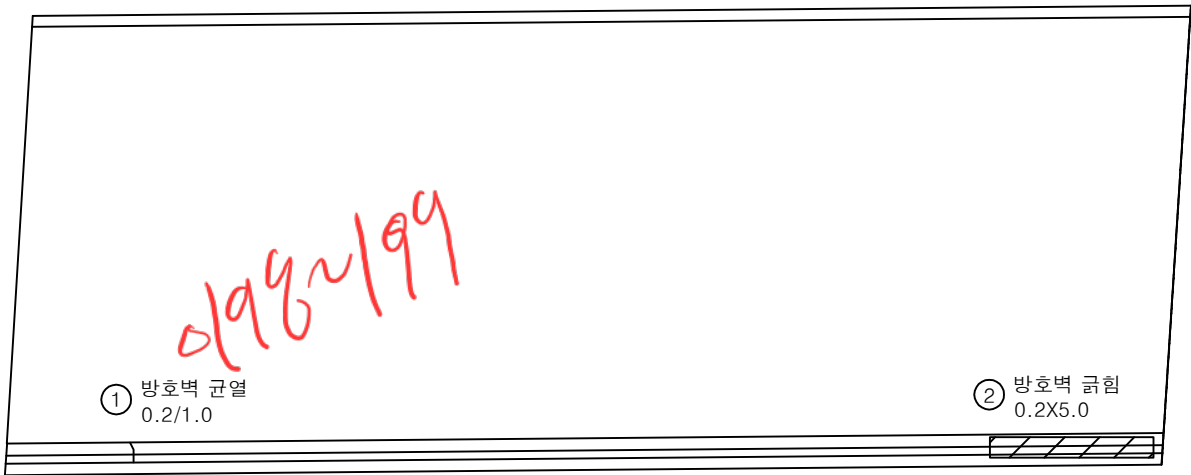
| 번호 | 구분 | 부재 | 손상내용 | 손상현황 | | | | | | 비고 |
|---|---|---|---|---|---|---|---|---|---|---|
| 1 | 19하 | 방호벽 | 방호벽 균열 | 0.2 | 1.0 | | 1.00 | m | 1 | |
| 2 | 19하 | 방호벽 | 방호벽 긁힘 | | 0.2 | 5.0 | 1.00 | m <sup>2</sup> | 1 | |

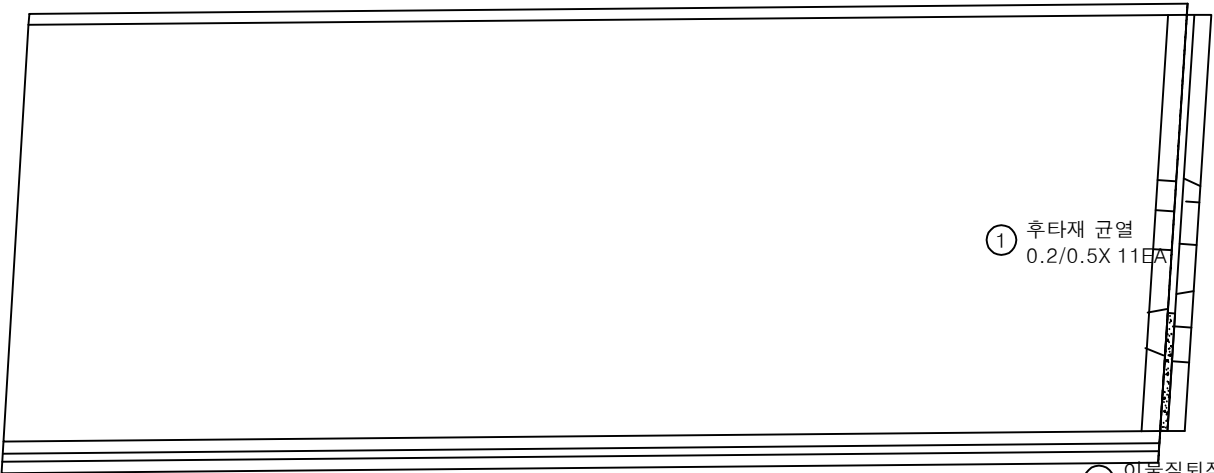
| 번호 | 구분 | 부재 | 손상내용 | 손상현황 | | | | | | 비고 |
|---|---|---|---|---|---|---|---|---|---|---|
| 1 | 19하 | 신축이음 | 후타재 균열 | 0.2 | 0.5 | | 5.50 | m | 11 | |
| 2 | 19하 | 신축이음 | 이물침투적 | | 3.0 | | 3.00 | m | 1 | |

① 후타재 균열  
0.2/0.5X 11EA

② 이물침투적  
L=3.0m

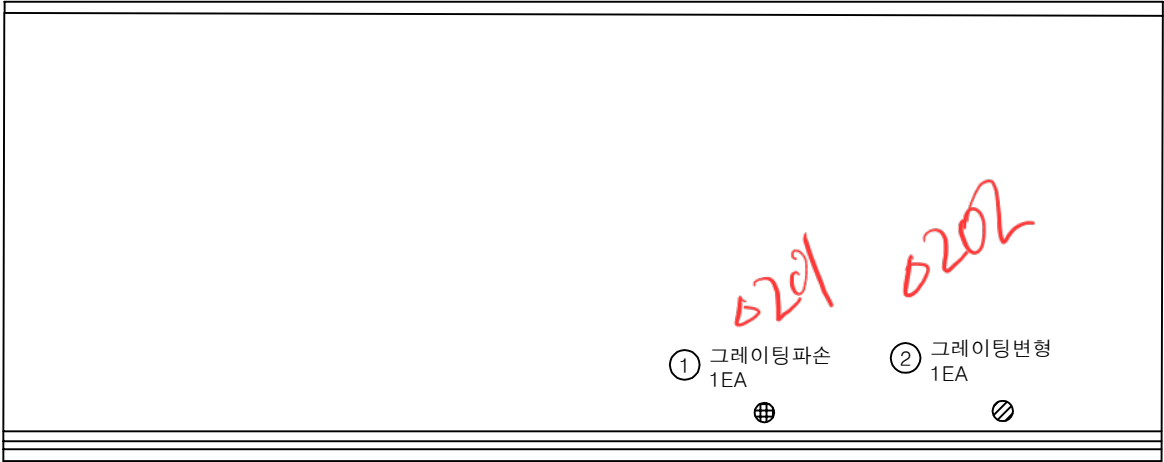
| 번호 | 구분 | 부재 | 손상내용 | 손상현황 | | | | | | 비고 |
|---|---|---|---|---|---|---|---|---|---|---|
| 1 | 19하 | 배수시설 | 그레이팅 파손 | | | | 1.00 | EA | 1 | |
| 2 | 19하 | 배수시설 | 그레이팅 변형 | | | | 1.00 | EA | 1 | |

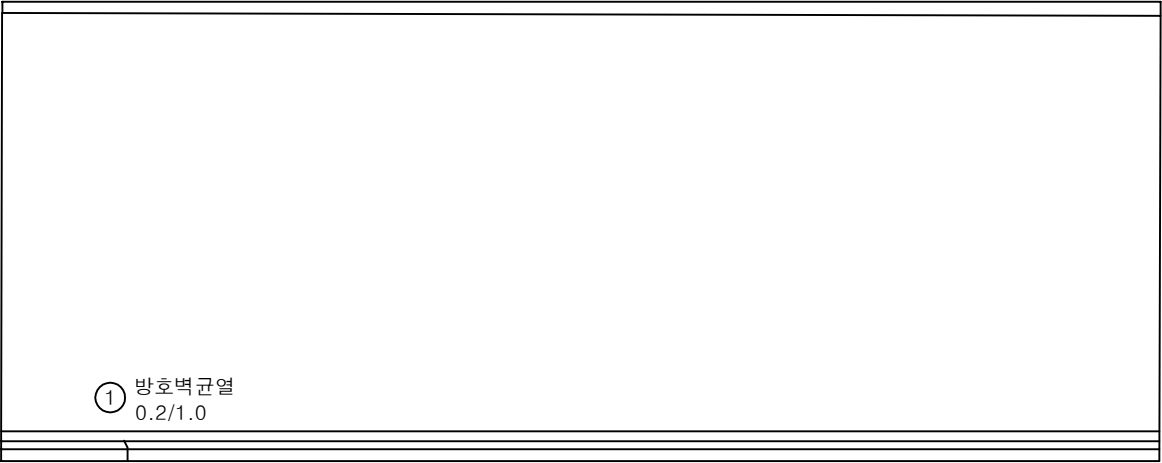
| 번호 | 구분 | 부재 | 손상내용 | 손상현황 | | | | | | 비고 |
|---|---|---|---|---|---|---|---|---|---|---|
| 1 | 19하 | 방호벽 | 방호벽 균열 | 0.2 | 1.0 | | 1.00 | m | 1 | |

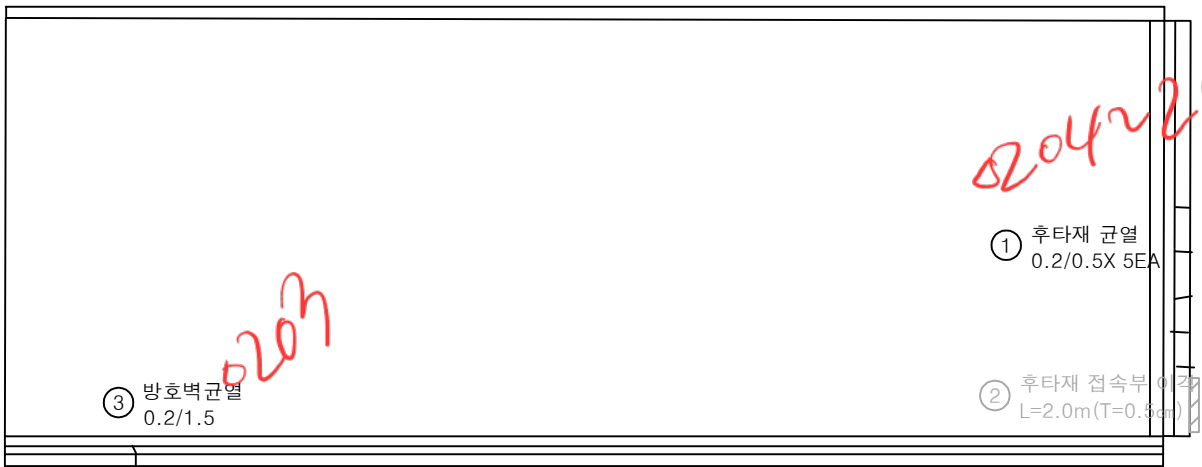
ID : 오로교 슬래브상면 S11 (영천방향)

| 번호 | 구분 | 부재 | 손상내용 | 손상현황 | | | | | | 비고 |
|---|---|---|---|---|---|---|---|---|---|---|
| 1 | 19하 | 신속이음 | 후타재 균열 | 0.2 | 0.5 | | 2.50 | m | 5 | |
| 2 | 19하 | 교면포장 | 후타재 접속부 이격 | | 2.0 | | 2.00 | m | 1 | 21'상 보수 |
| 3 | 21하 | 방호벽 | 방호벽 균열 | 0.2 | 1.5 | | 1.50 | m | 1 | |
