상주영천고속도로 2024~2025년 시설물 안전점검 용역  
(2024년 상반기 정기안전점검)

# 외 관 조 사 망 도

오로교

2024.06

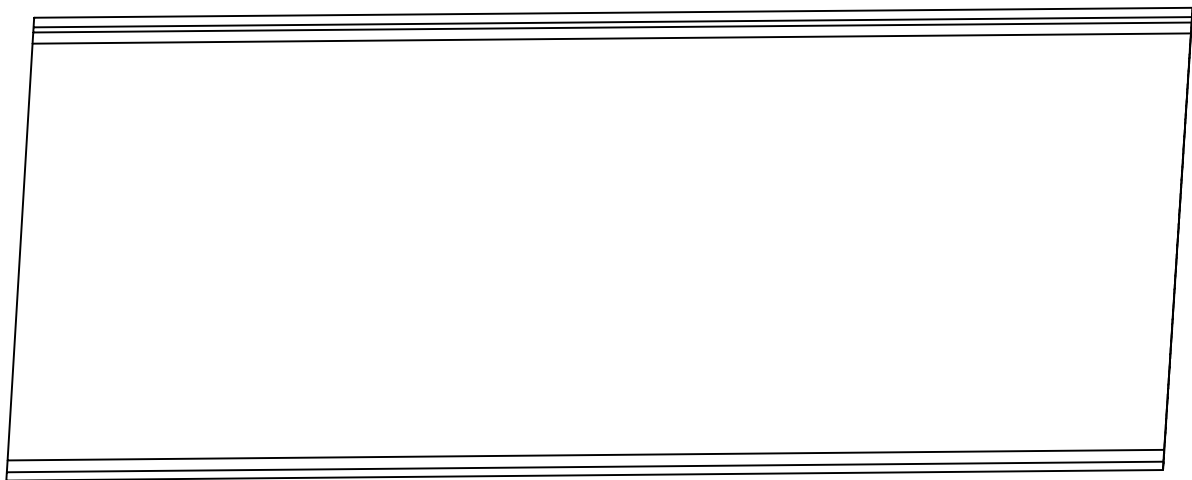
- ① 후타재 균열  
0.2/0.3X15EA
- ② 후타재 균열  
0.2/0.3X20EA
- ③ 이물침투적  
L=3.0m

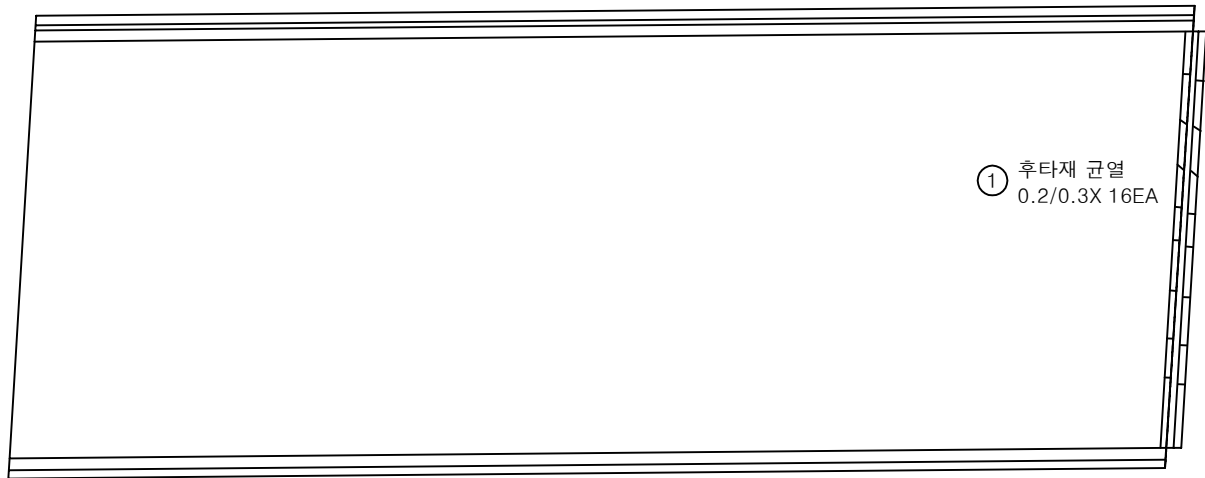
| 번호 | 구분 | 부재 | 손상내용 | 손상현황 | | | | | | 비고 |
|---|---|---|---|---|---|---|---|---|---|---|
| 1 | 19하 | 신축이음 | 후타재 균열 | 0.2 | 0.3 | | 4.80 | m | 16 | |

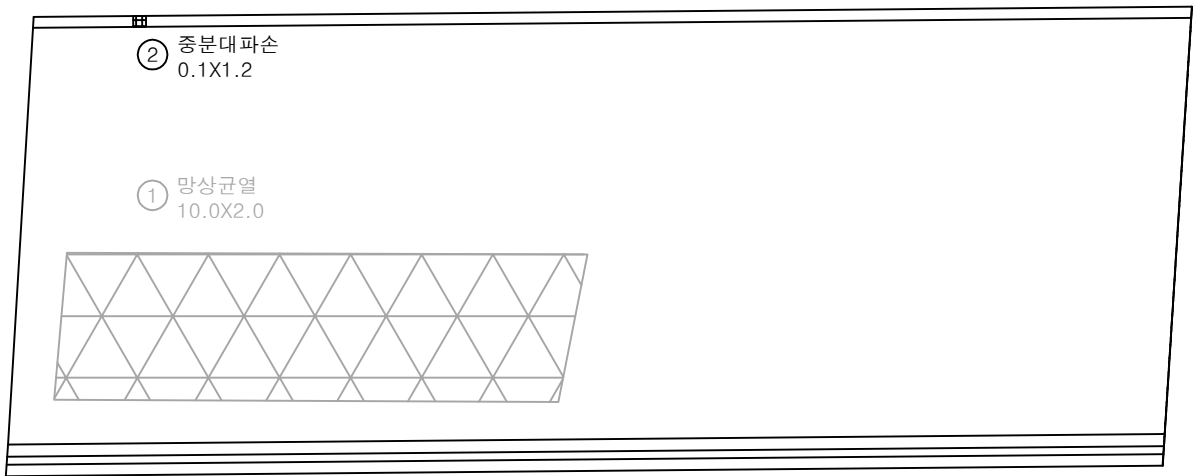
| 번호 | 구분 | 부재 | 손상내용 | 손상현황 | | | | | | 비고 |
|---|---|---|---|---|---|---|---|---|---|---|
| 1 | 19하 | 교면포장 | 망상균열 | | 10.0 | 2.0 | 20.00 | m <sup>2</sup> | 1 | 21'양 보수 |

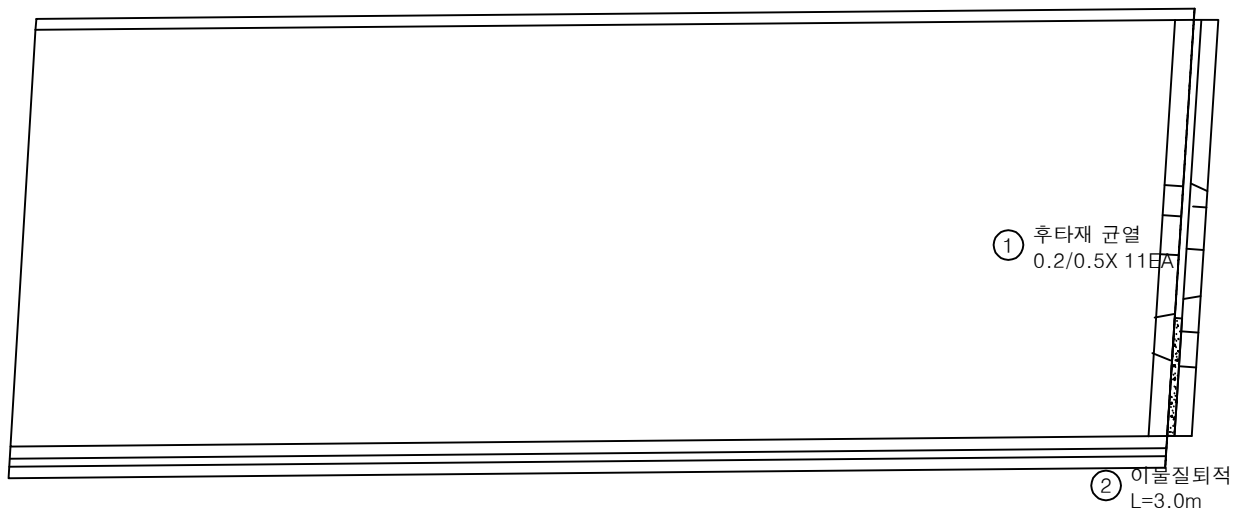
| 번호 | 구분 | 부재 | 손상내용 | 손상현황 | | | | | | 비고 |
|---|---|---|---|---|---|---|---|---|---|---|
| 1 | 19하 | 신축이음 | 후타재 균열 | 0.2 | 0.5 | | 5.50 | m | 11 | |
