상주영천고속도로 2024~2025년 시설물 안전점검 용역  
(2024년 상반기 정기안전점검)

# 외 관 조 사 망 도

오로교

2024.06

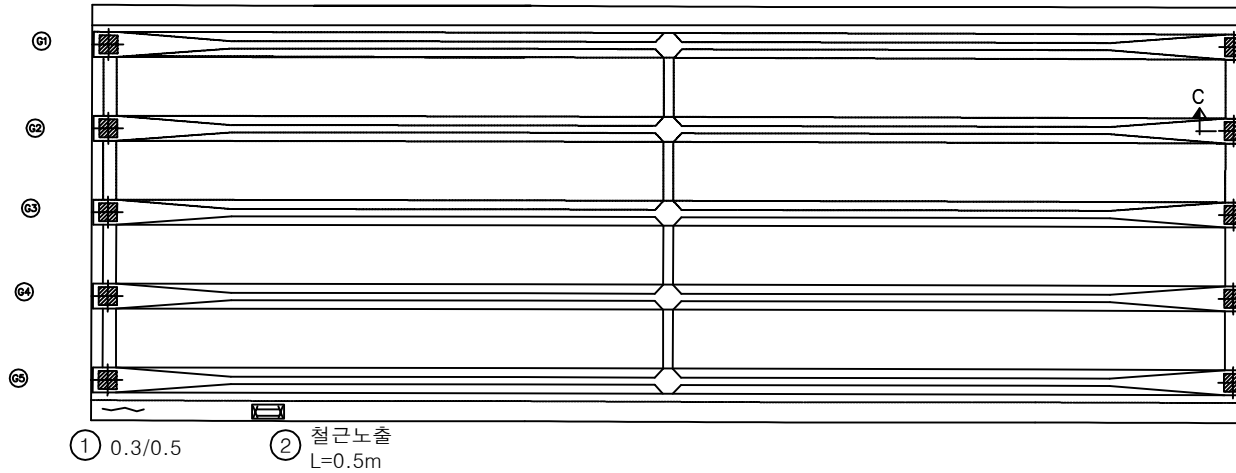
| 번호 | 구분 | 부재 | 손상내용 | 손상현황 | | | | | | 비고 |
|---|---|---|---|---|---|---|---|---|---|---|
| 1 | 23하 | 바닥판 | 균열(0.3mm이상) | 0.3 | 0.5 | | 0.50 | m | 1 | |

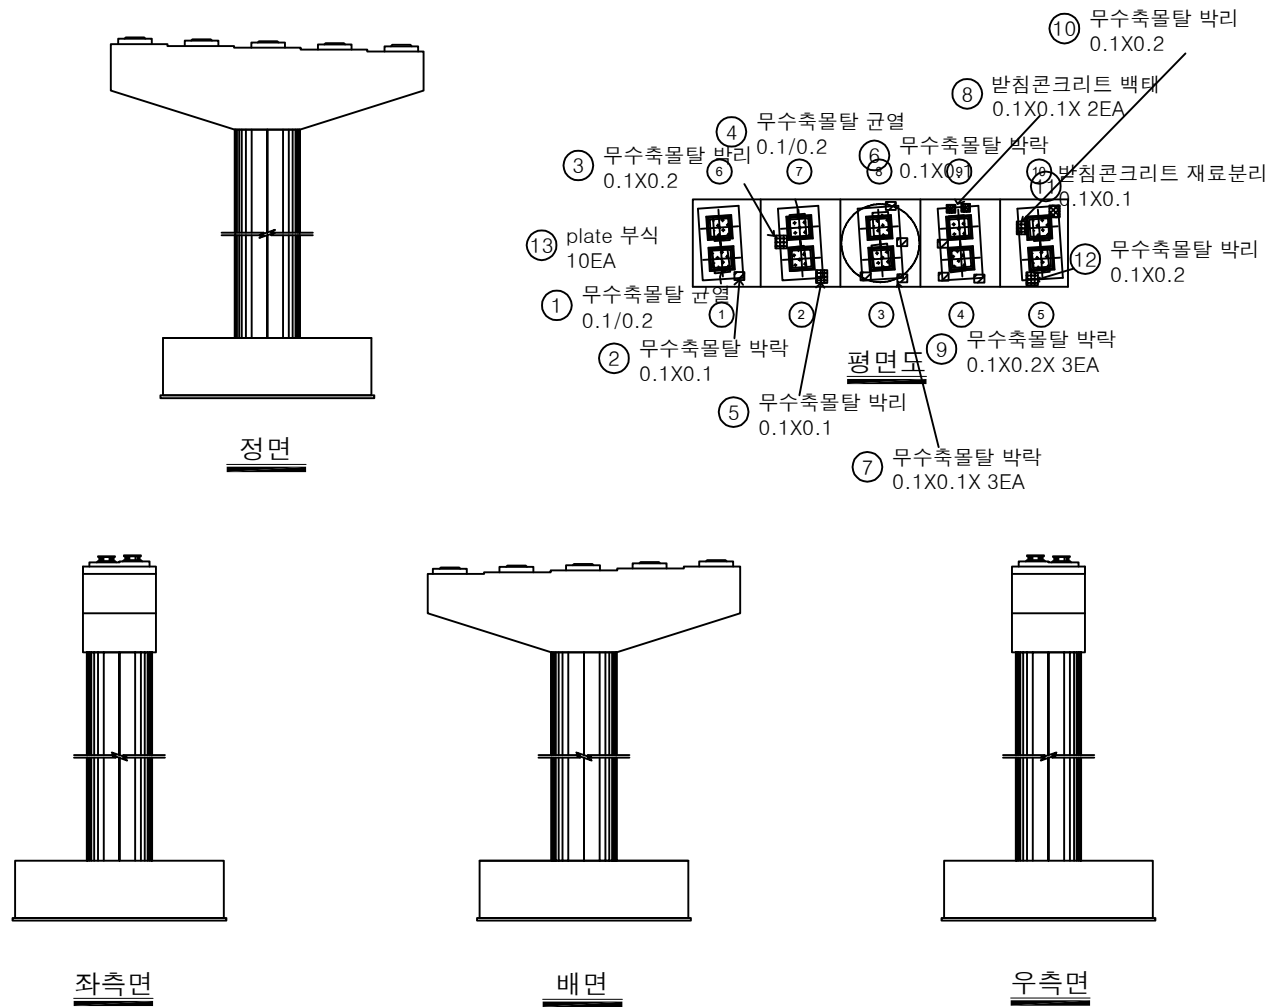
| 번호 | 구분 | 부재 | 손상내용 | 손상현황 | | | | | | 비고 |
|---|---|---|---|---|---|---|---|---|---|---|
| 1 | 19하 | 교량받침 | 무수축물탈 균열 | 0.1 | 0.2 | | 0.20 | m | 1 | |
| 4 | 19하 | 교량받침 | 무수축물탈 균열 | 0.1 | 0.2 | | 0.20 | m | 1 | |
| 13 | 19하 | 교량받침 | plate 부식 | | | | 10.00 | EA | 10 | |

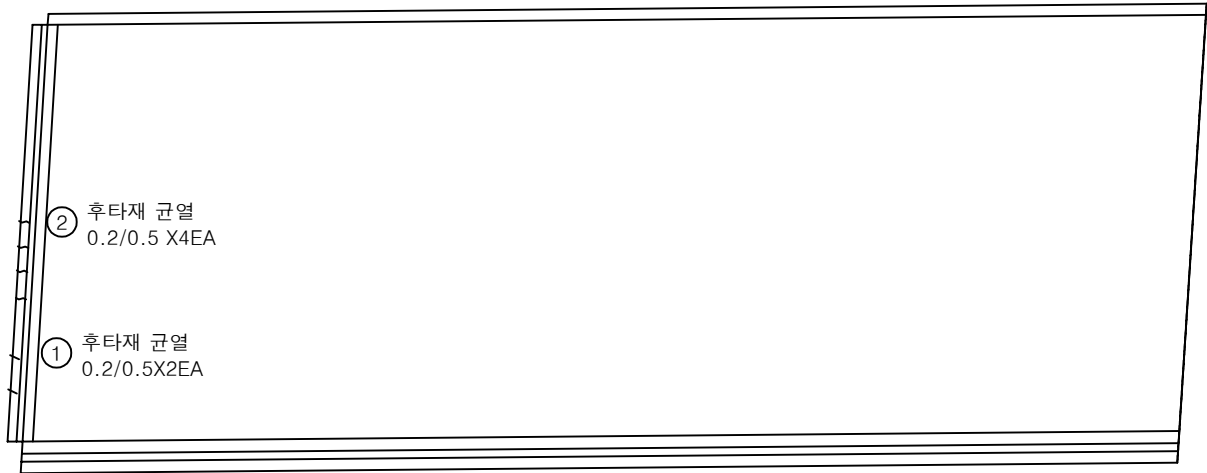
| 번호 | 구분 | 부재 | 손상내용 | 손상현황 | | | | | | 비고 |
|---|---|---|---|---|---|---|---|---|---|---|
| 1 | 19하 | 신축이음 | 후타재 균열 | 0.2 | 0.5 | | 1.00 | m | 2 | |
| 2 | 23하 | 신축이음 | 후타재 균열 | 0.2 | 0.5 | | 2.00 | m | 4 | |
