상주영천고속도로 2024~2025년 시설물 안전점검 용역  
(2024년 상반기 정기안전점검)

외 관 조 사 망 도

오로교

2024.06

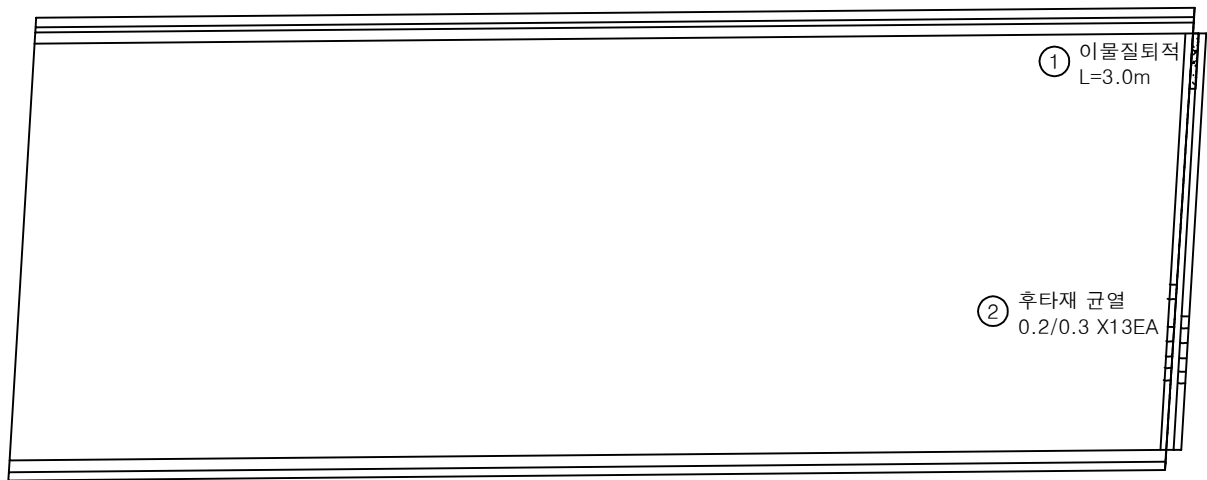
P2

| 번호 | 구분 | 부재 | 손상내용 | 손상현황 | | | | | | 비고 |
|---|---|---|---|---|---|---|---|---|---|---|
| 2 | 23하 | 신축이음 | 후타재 균열 | 0.2 | 0.3 | | 3.90 | m | 13 | |

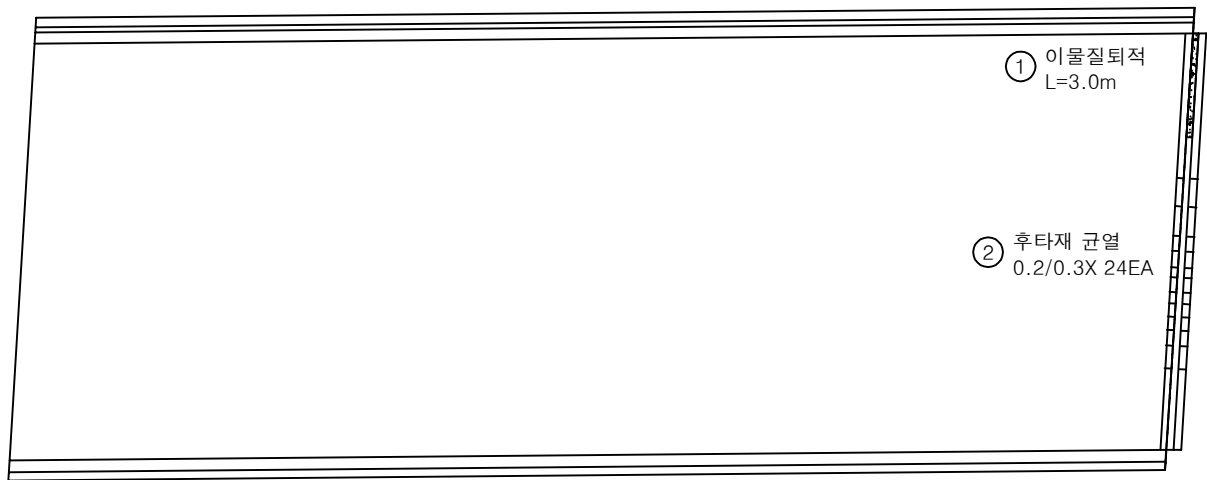
P4

| 번호 | 구분 | 부재 | 손상내용 | 손상현황 | | | | | | 비고 |
|---|---|---|---|---|---|---|---|---|---|---|
| 2 | 19하 | 신축이음 | 후타재 균열 | 0.2 | 0.3 | | 7.20 | m | 24 | |

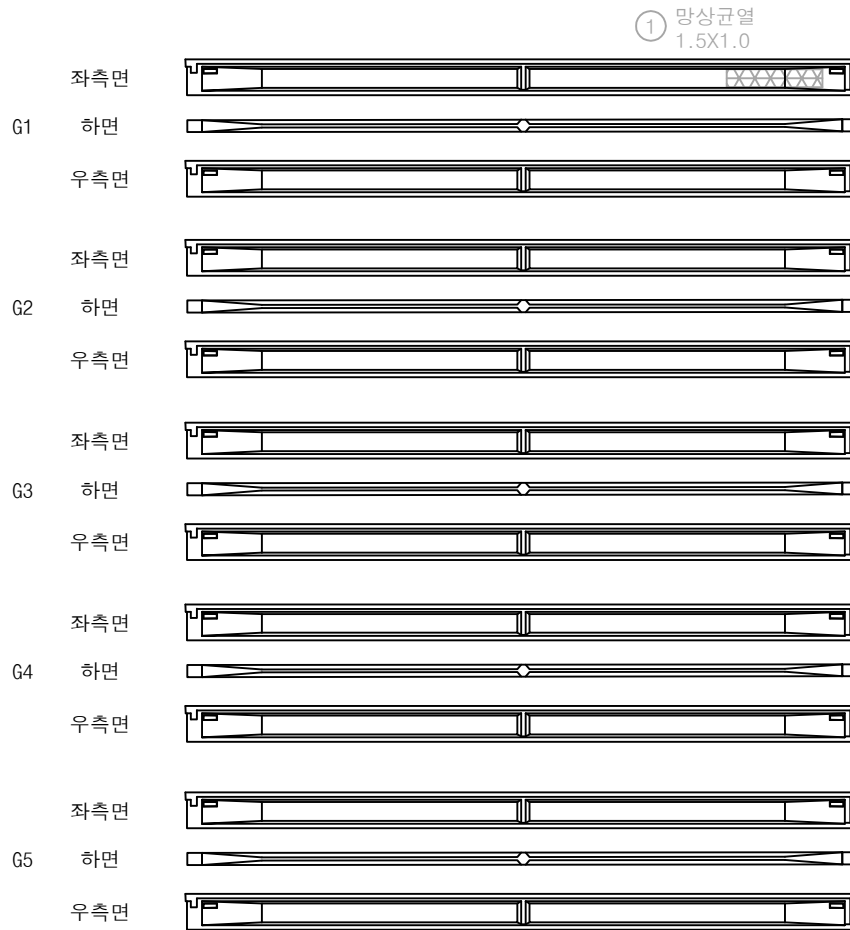
(P6)

| 번호 | 구분 | 부재 | 손상내용 | 손상현황 | | | | | | 비고 |
|---|---|---|---|---|---|---|---|---|---|---|
| 1 | 20상 | 거더 | 망상균열 | | 1.5 | 1.0 | 1.50 | m <sup>2</sup> | 1 | 21'형 보수 |

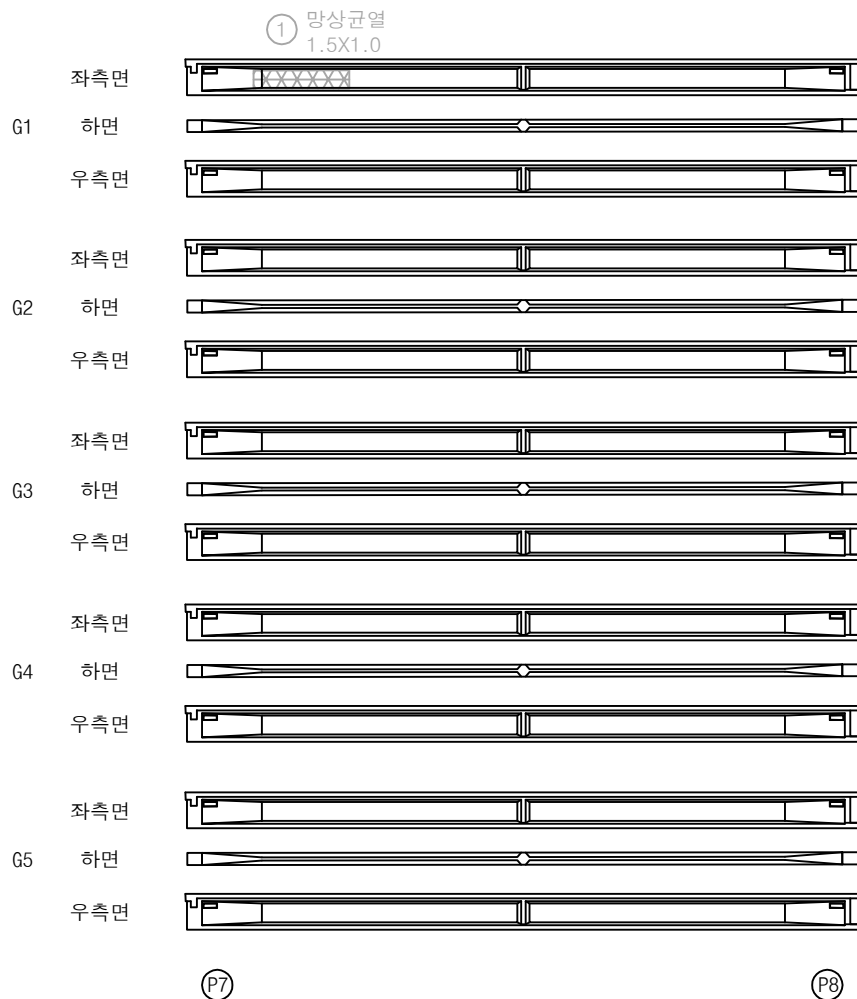
| 번호 | 구분 | 부재 | 손상내용 | 손상현황 | | | | | | 비고 |
|---|---|---|---|---|---|---|---|---|---|---|
| 1 | 20상 | 거더 | 망상균열 | | 1.5 | 1.0 | 1.50 | m <sup>2</sup> | 1 | 21% 보수 |

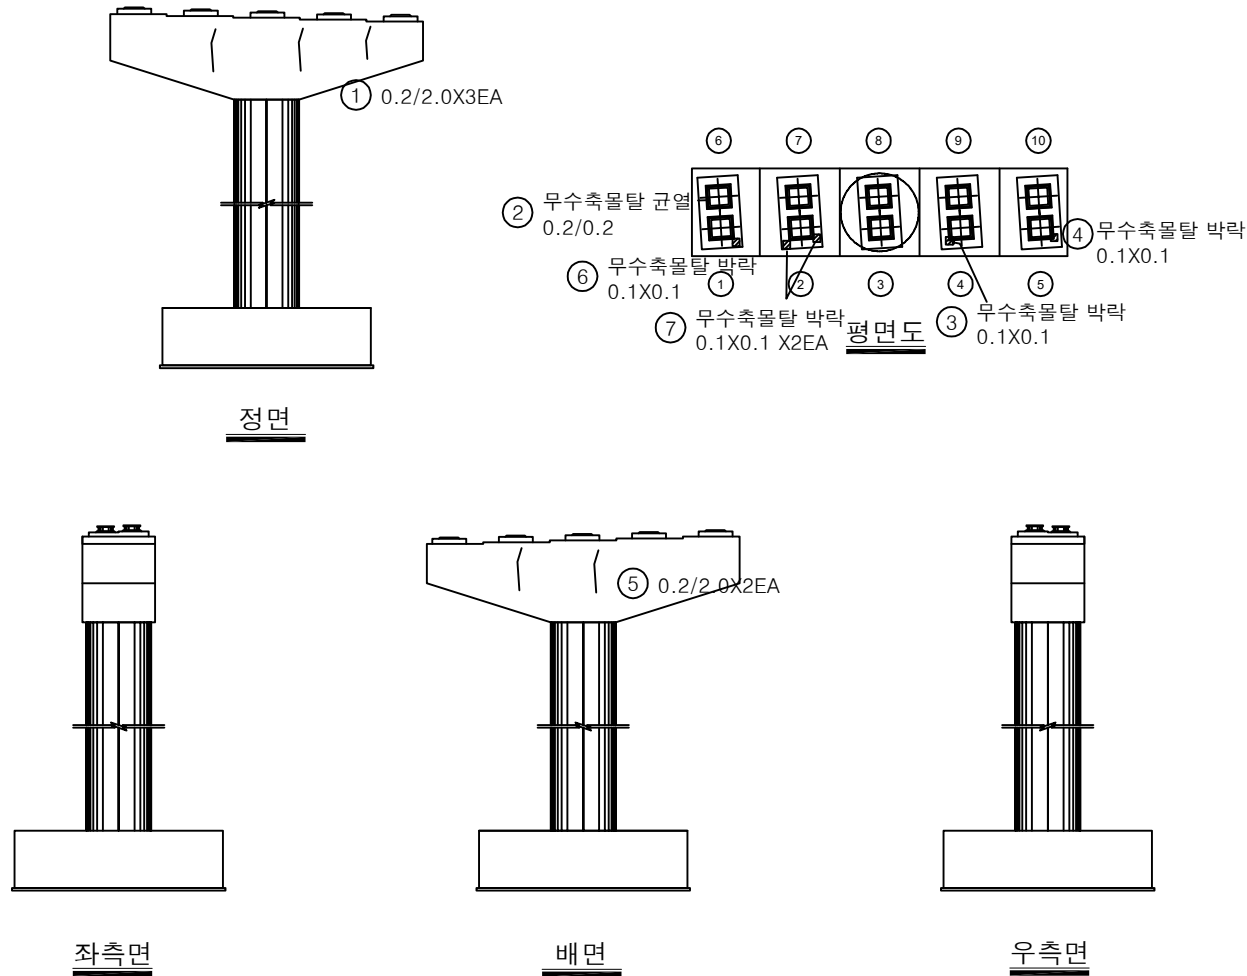
| 번호 | 구분 | 부재 | 손상내용 | 손상현황 | | | | | | 비고 |
|---|---|---|---|---|---|---|---|---|---|---|
| 1 | 19하 | 교각 | 균열(0.3mm미만) | 0.2 | 2.0 | | 6.00 | m | 3 | |
| 2 | 19하 | 교량받침 | 무수축물탈 균열 | 0.2 | 0.2 | | 0.20 | m | 1 | |
| 5 | 19하 | 교각 | 균열(0.3mm미만) | 0.2 | 2.0 | | 4.00 | m | 2 | |

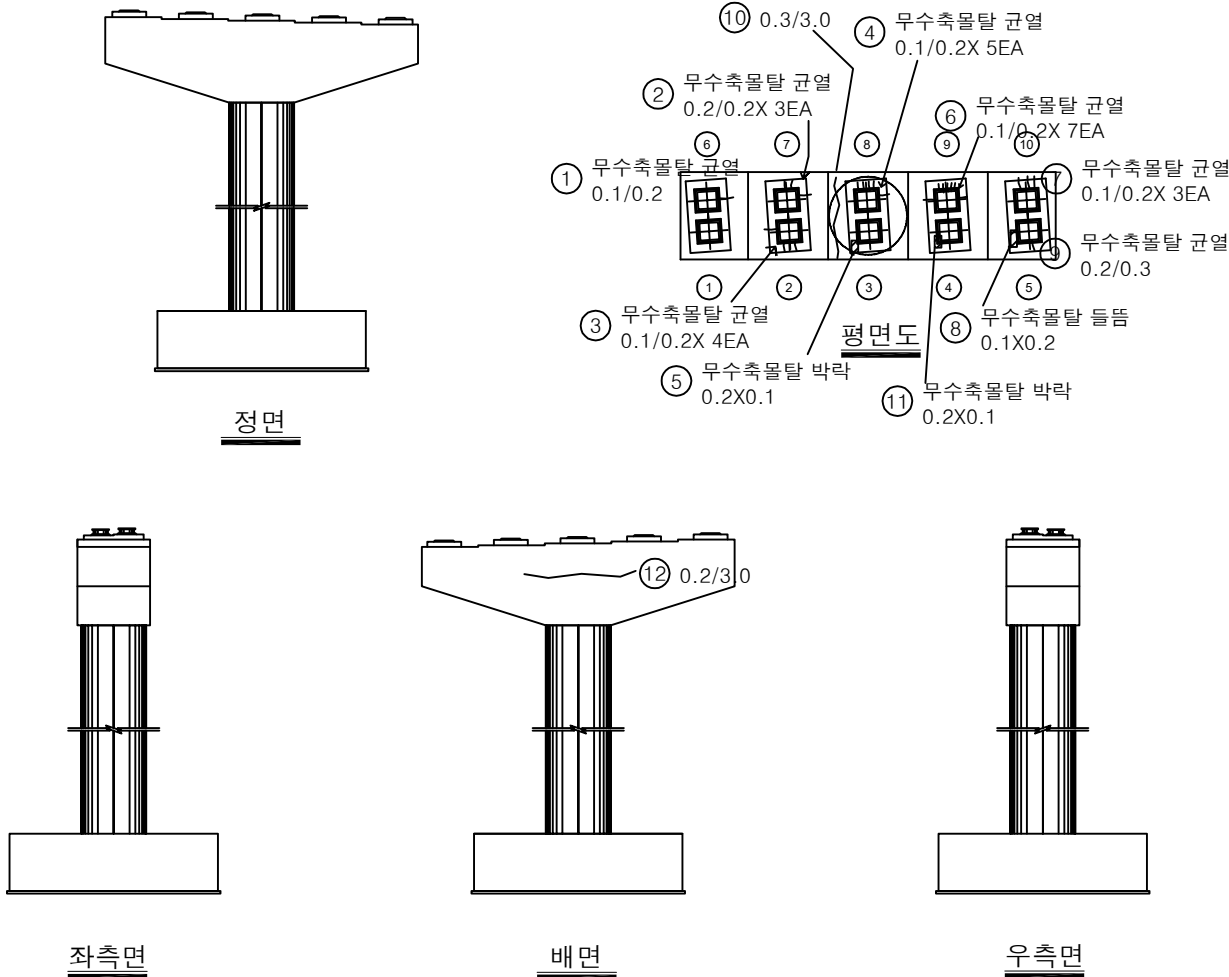
| 번호 | 구분 | 부재 | 손상내용 | 손상현황 | | | | | | 비고 |
|---|---|---|---|---|---|---|---|---|---|---|
| 1 | 19하 | 교량받침 | 무수축물탈 균열 | 0.1 | 0.2 | | 0.20 | m | 1 | |
| 2 | 19하 | 교량받침 | 무수축물탈 균열 | 0.2 | 0.2 | | 0.60 | m | 3 | |
| 3 | 19하 | 교량받침 | 무수축물탈 균열 | 0.1 | 0.2 | | 0.80 | m | 4 | |
| 4 | 19하 | 교량받침 | 무수축물탈 균열 | 0.1 | 0.2 | | 1.00 | m | 5 | |
| 6 | 19하 | 교량받침 | 무수축물탈 균열 | 0.1 | 0.2 | | 1.40 | m | 7 | |
| 7 | 19하 | 교량받침 | 무수축물탈 균열 | 0.1 | 0.2 | | 0.60 | m | 3 | |
| 9 | 19하 | 교량받침 | 무수축물탈 균열 | 0.2 | 0.3 | | 0.30 | m | 1 | |
| 10 | 23하 | 교각 | 균열(0.3mm이상) | 0.3 | 3.0 | | 3.00 | m | 1 | |
| 12 | 23하 | 교각 | 균열(0.3mm미만) | 0.2 | 3.0 | | 3.00 | m | 1 | |

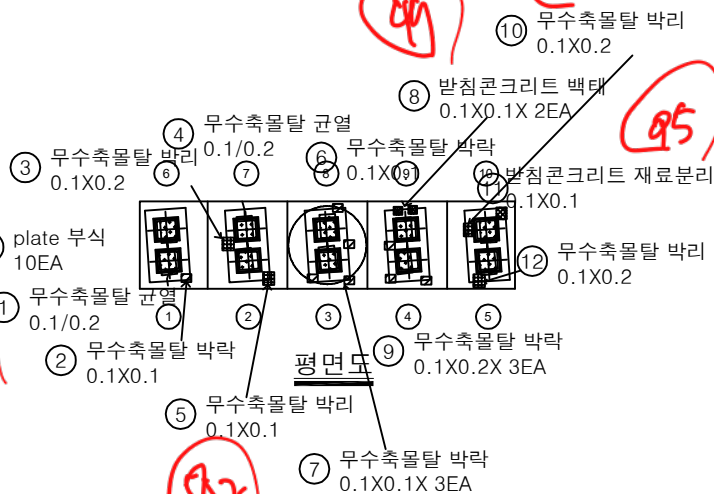
| 번호 | 구분 | 부재 | 손상내용 | 손상현황 | | | | | | 비고 |
|---|---|---|---|---|---|---|---|---|---|---|
| 1 | 19하 | 교량방침 | 무수축물탈 균열 | 0.1 | 0.2 | | 0.20 | m | 1 | |
| 4 | 19하 | 교량방침 | 무수축물탈 균열 | 0.1 | 0.2 | | 0.20 | m | 1 | |
| 13 | 19하 | 교량방침 | plate 부식 | | | | 10.00 | EA | 10 | |

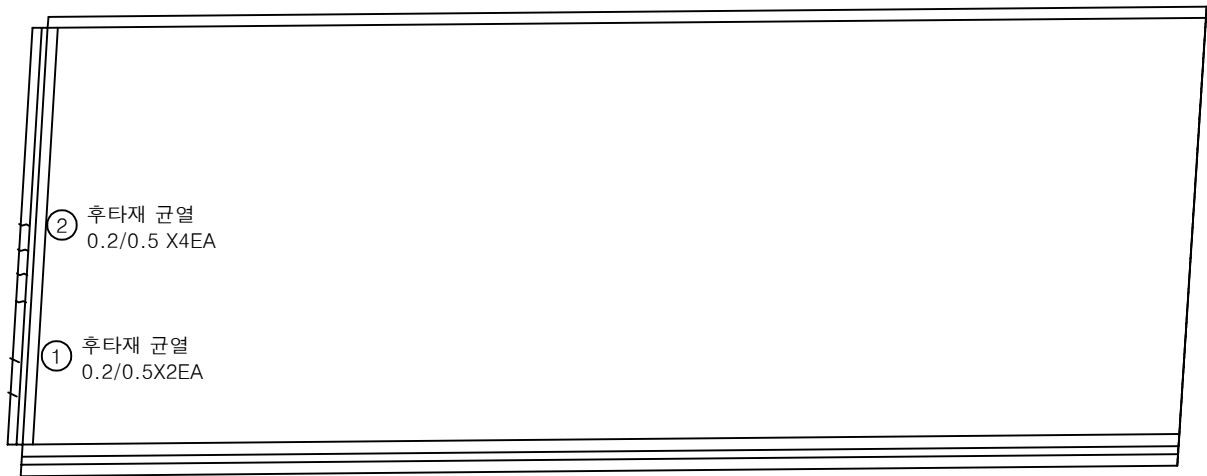
A1

| 번호 | 구분 | 부재 | 손상내용 | 손상현황 | | | | | | 비고 |
|---|---|---|---|---|---|---|---|---|---|---|
| 1 | 19하 | 신축이음 | 후타재 균열 | 0.2 | 0.5 | | 1.00 | m | 2 | |
| 2 | 23하 | 신축이음 | 후타재 균열 | 0.2 | 0.5 | | 2.00 | m | 4 | |

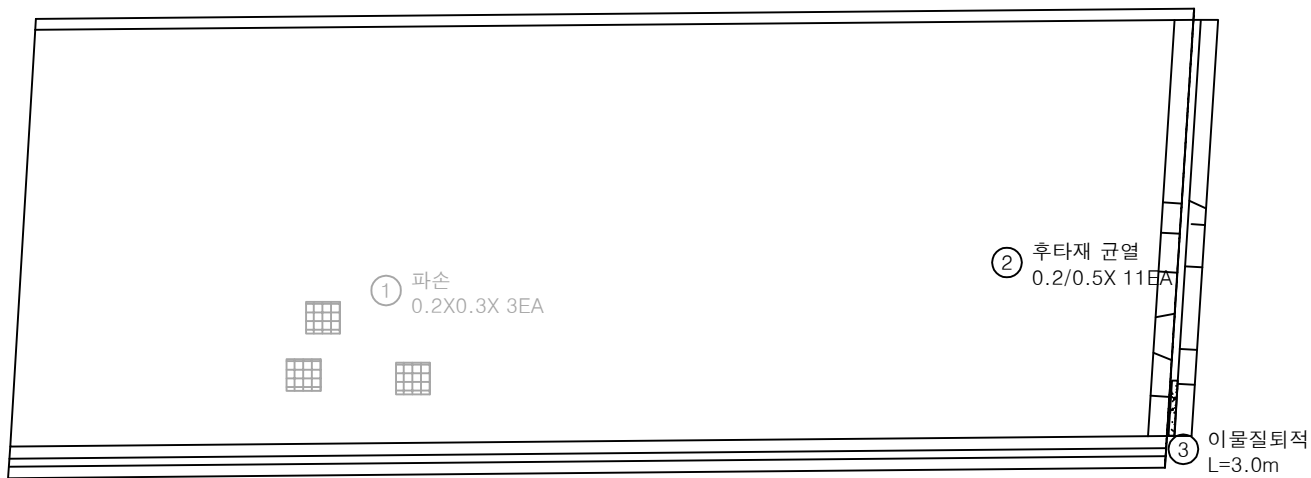
| 번호 | 구분 | 부재 | 손상내용 | 손상현황 | | | | | | 비고 |
|---|---|---|---|---|---|---|---|---|---|---|
| 2 | 19하 | 신축이음 | 후타재 균열 | 0.2 | 0.5 | | 5.50 | m | 11 | |

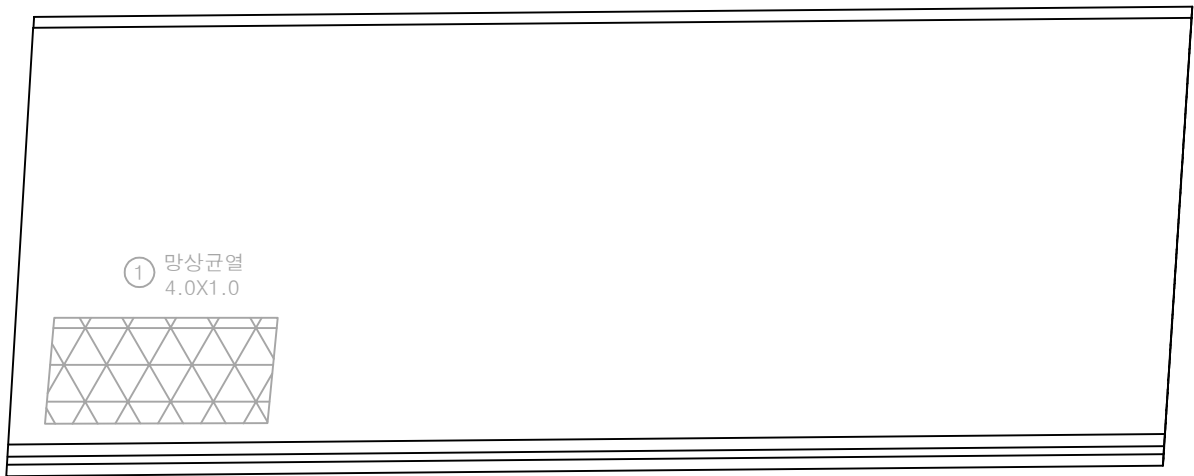
P3

| 번호 | 구분 | 부재 | 손상내용 | 손상현황 | | | | | | 비고 |
|---|---|---|---|---|---|---|---|---|---|---|
| 1 | 19하 | 교면포장 | 망상균열 | | 4.0 | 1.0 | 4.00 | m <sup>2</sup> | 1 | 21'상 보수 |

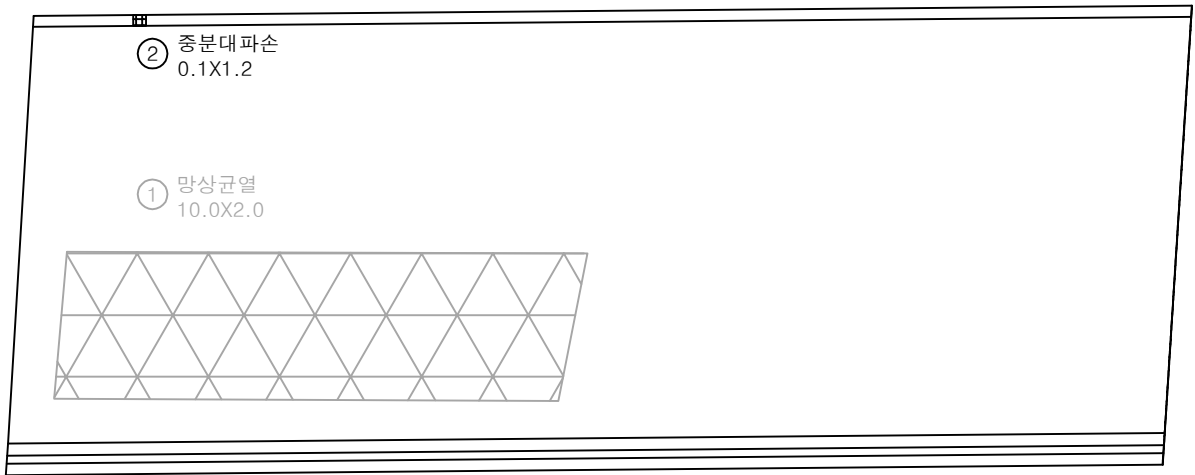
| 번호 | 구분 | 부재 | 손상내용 | 손상현황 | | | | | | 비고 |
|---|---|---|---|---|---|---|---|---|---|---|
| 1 | 19하 | 교면포장 | 망상균열 | | 10.0 | 2.0 | 20.00 | m <sup>2</sup> | 1 | 21'양 보수 |

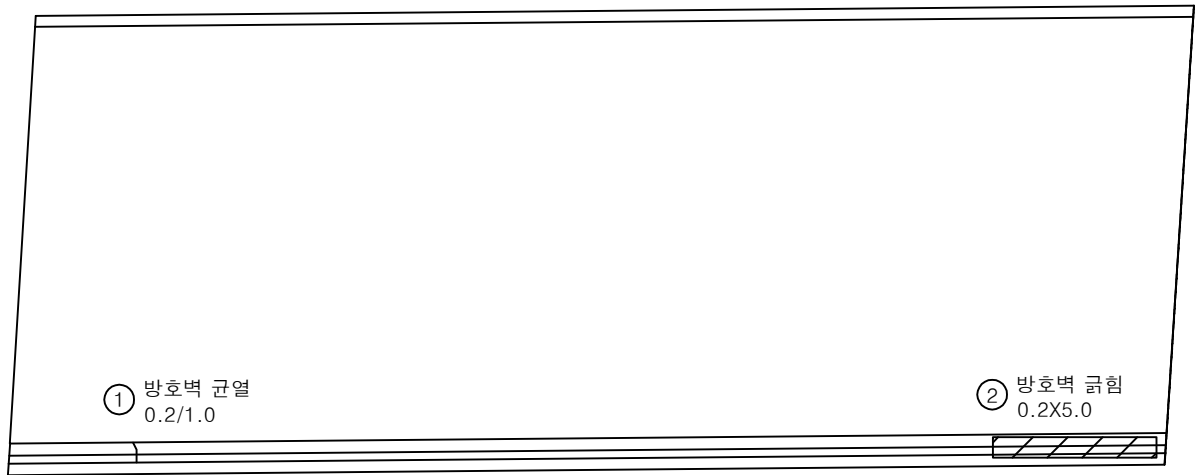
P6

| 번호 | 구분 | 부재 | 손상내용 | 손상현황 | | | | | | 비고 |
|---|---|---|---|---|---|---|---|---|---|---|
| 1 | 19하 | 방호벽 | 방호벽 균열 | 0.2 | 1.0 | | 1.00 | m | 1 | |

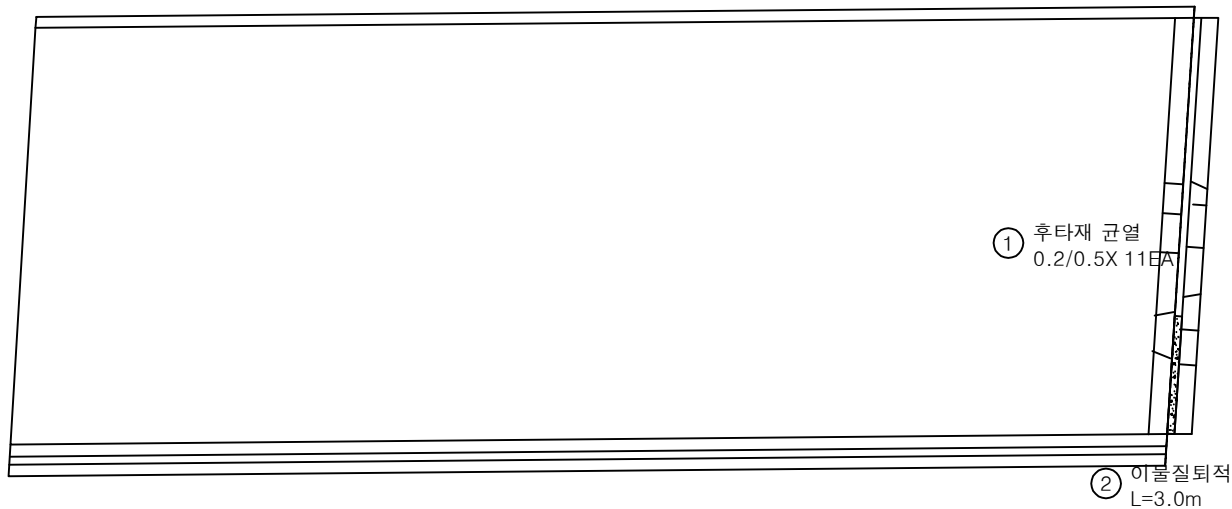
P7

| 번호 | 구분 | 부재 | 손상내용 | 손상현황 | | | | | | 비고 |
|---|---|---|---|---|---|---|---|---|---|---|
| 1 | 19하 | 신축이음 | 후타재 균열 | 0.2 | 0.5 | | 5.50 | m | 11 | |

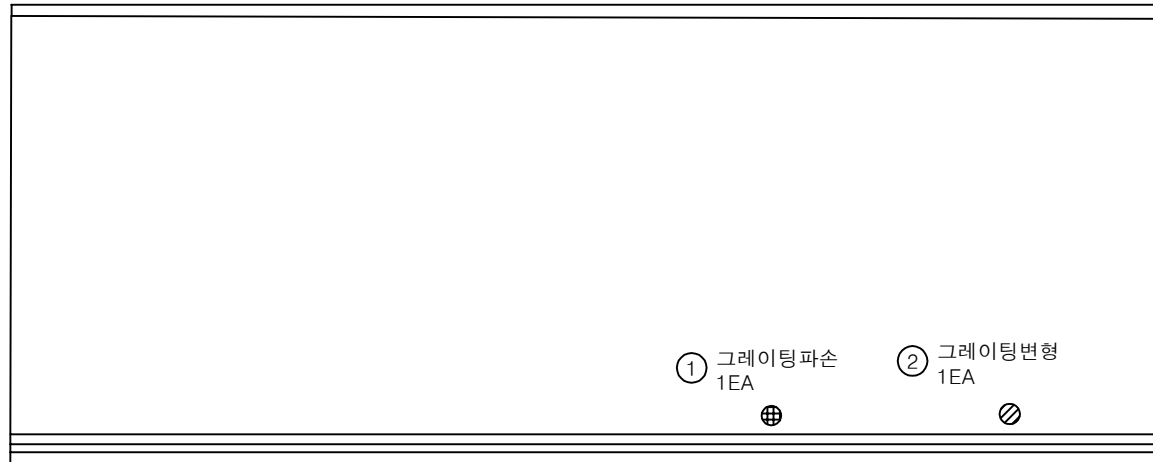
① 그레이팅 파손  
1EA

② 그레이팅변형  
1EA
