상주영천고속도로 2024~2025년 시설물 안전점검 용역  
(2024년 상반기 정기안전점검)

# 외 관 조 사 망 도

오로교

2024.06

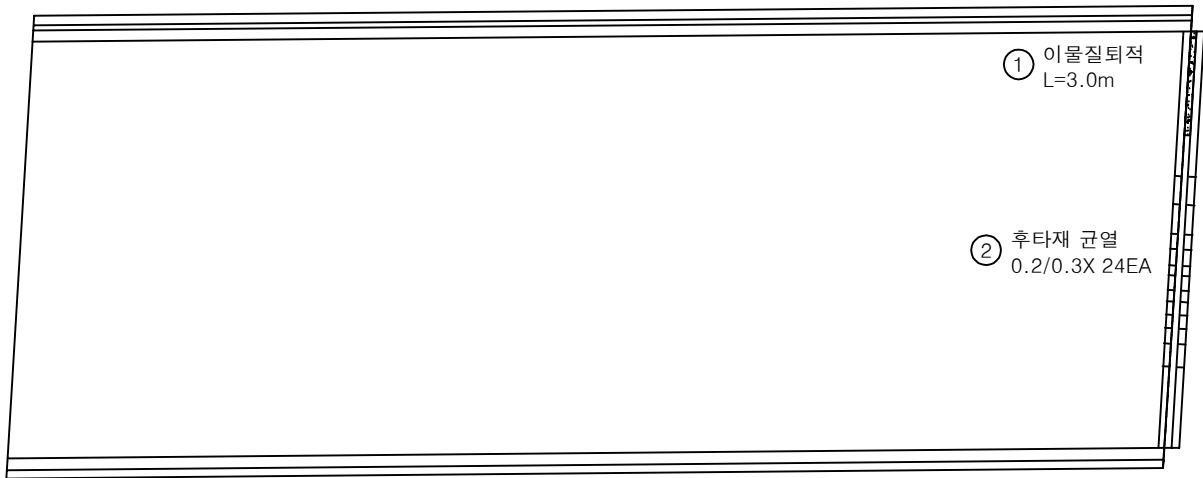
| 번호 | 구분 | 부재 | 손상내용 | 손상현황 | | | | | | 비고 |
|---|---|---|---|---|---|---|---|---|---|---|
| 2 | 19하 | 신축이음 | 후타재 균열 | 0.2 | 0.3 | | 7.20 | m | 24 | |

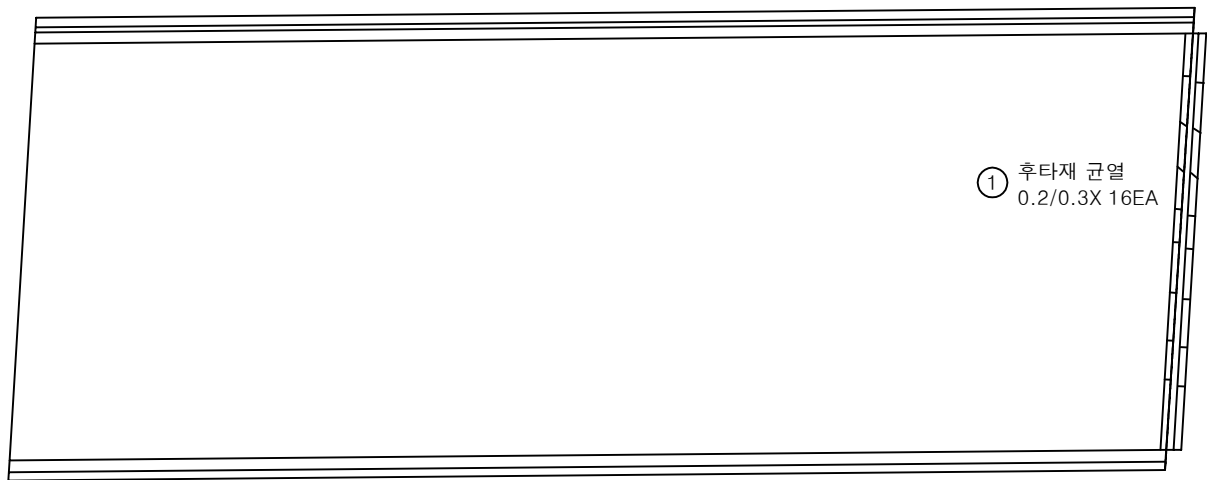
| 번호 | 구분 | 부재 | 손상내용 | 손상현황 | | | | | | 비고 |
|---|---|---|---|---|---|---|---|---|---|---|
| 1 | 19하 | 신축이음 | 후타재 균열 | 0.2 | 0.3 | | 4.80 | m | 16 | |

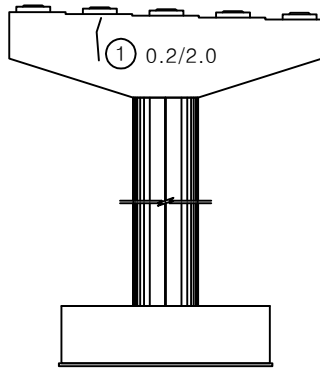
| 번호 | 구분 | 부재 | 손상내용 | 손상현황 | | | | | | 비고 |
|---|---|---|---|---|---|---|---|---|---|---|
| 1 | 19하 | 교각 | 균열(0.3mm미만) | 0.2 | 2.0 | | 2.00 | m | 1 | |
| 2 | 19하 | 교량받침 | 발침콘크리트 균열 | 0.1 | 0.2 | | 0.20 | m | 1 | |
| 3 | 19하 | 교량받침 | 무수축물탈 균열 | 0.2 | 0.4 | | 0.40 | m | 1 | |
| 4 | 19하 | 교량받침 | 무수축물탈 균열 | 0.1 | 0.4 | | 0.40 | m | 1 | |
| 5 | 19하 | 교량받침 | 무수축물탈 균열 | 0.1 | 0.4 | | 0.40 | m | 1 | |
| 7 | 19하 | 교각 | 균열(0.3mm미만) | 0.2 | 2.0 | | 2.00 | m | 1 | |
| 8 | 21하 | 교각 | 균열(0.3mm미만) | 0.2 | 1.0 | | 2.00 | m | 2 | |
| 9 | 23하 | 교량받침 | plate 부식 | | | | 6.00 | EA | 6 | |
