상주영천고속도로 2024~2025년 시설물 안전점검 용역  
(2024년 상반기 정기안전점검)

# 외 관 조 사 망 도

오로교

2024.06

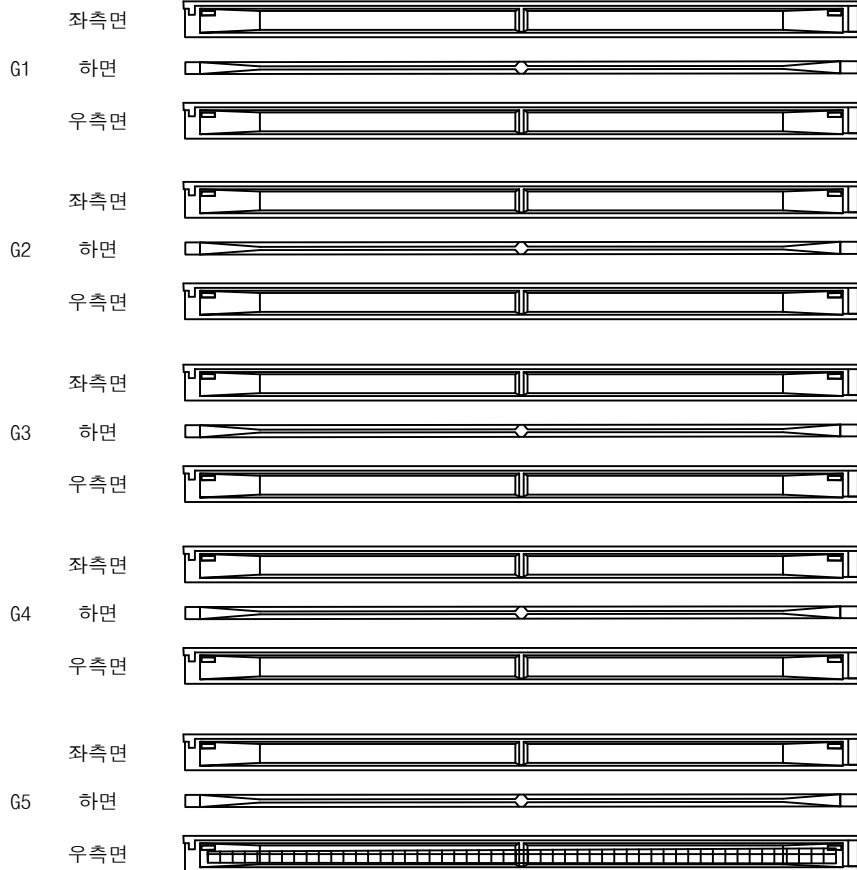
① 거더 표면불량(박리)  
30.0X1.0 (P3)

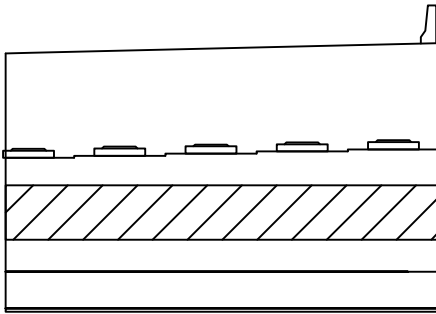
정면

① 누수흔적  
8.0X5.0
