상주영천고속도로 2024~2025년 시설물 안전점검 용역  
(2024년 상반기 정기안전점검)

# 외 관 조 사 망 도

오로교

2024.06

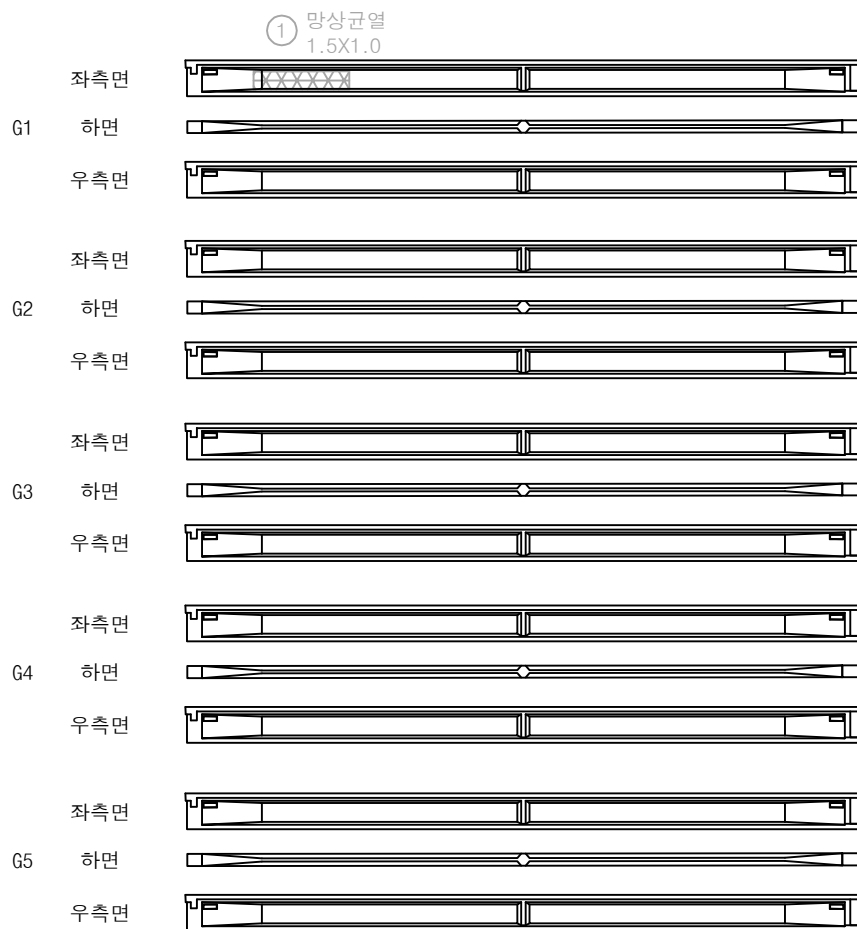
| 번호 | 구분 | 부재 | 손상내용 | 손상현황 | | | | | | 비고 |
|---|---|---|---|---|---|---|---|---|---|---|
| 1 | 20상 | 거더 | 망상균열 | | 1.5 | 1.0 | 1.50 | m <sup>2</sup> | 1 | 21회 보수 |

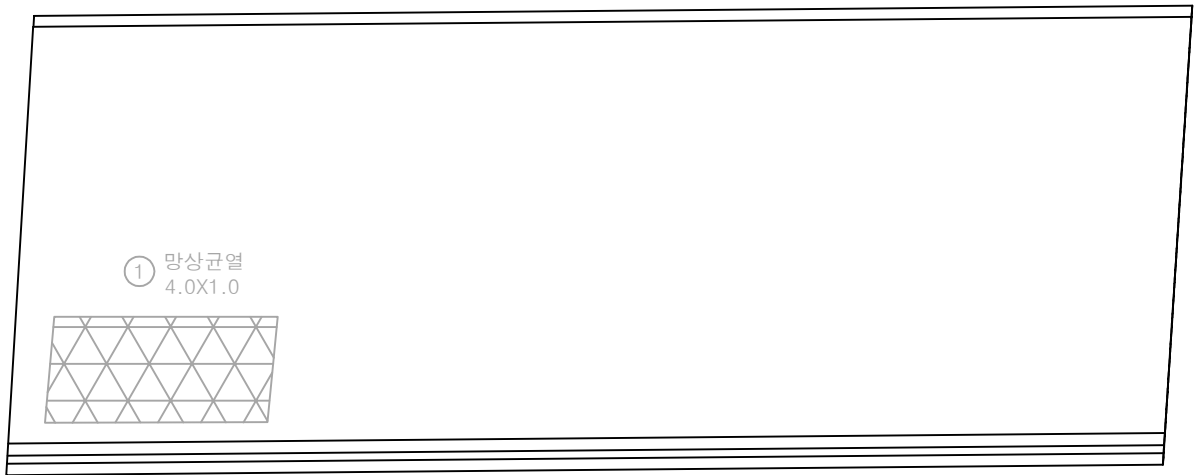
| 번호 | 구분 | 부재 | 손상내용 | 손상현황 | | | | | | 비고 |
|---|---|---|---|---|---|---|---|---|---|---|
| 1 | 19하 | 교면포장 | 망상균열 | | 4.0 | 1.0 | 4.00 | m <sup>2</sup> | 1 | 21'상 보수 |

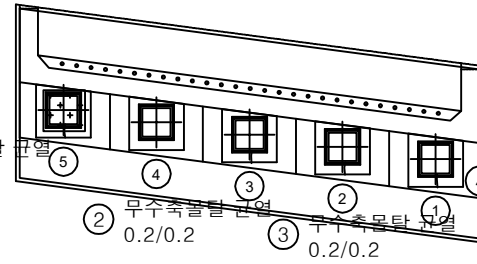
평면도

⑦ plate 부식  
1EA① 무수축물탈  
0.2/0.2
