ID : 오로교 슬래브상면 S4 (상주방향)

참주처  
상주영천고속도로(주)  
용역명  
상주영천고속도로 2024~2025년 시설물 안전점검 용역  
(2024년 상반기 정기안전점검)  
점검기관  
(주)명성엔지니어링  
도면번호  
04

ID : 오로교 슬래브상면 S5 (상주방향)

ID : 오로교 슬래브상면 S6 (상주방향)

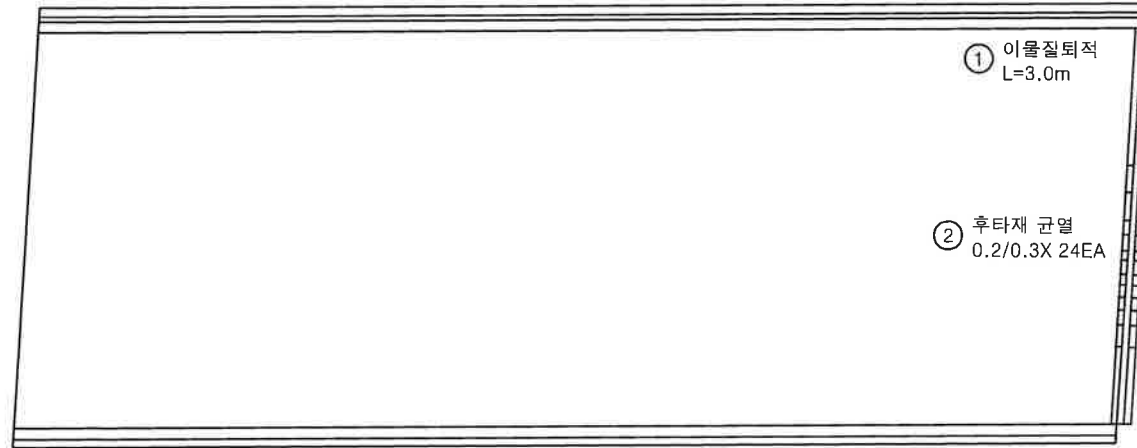
① 이물질퇴적  
L=3.0m

② 후타재 균열  
0.2/0.3X 24EA
