상주영천고속도로 2024~2025년 시설물 안전점검 용역  
(2024년 상반기 정기안전점검)

# 외 관 조 사 망 도

오로교

2024.06

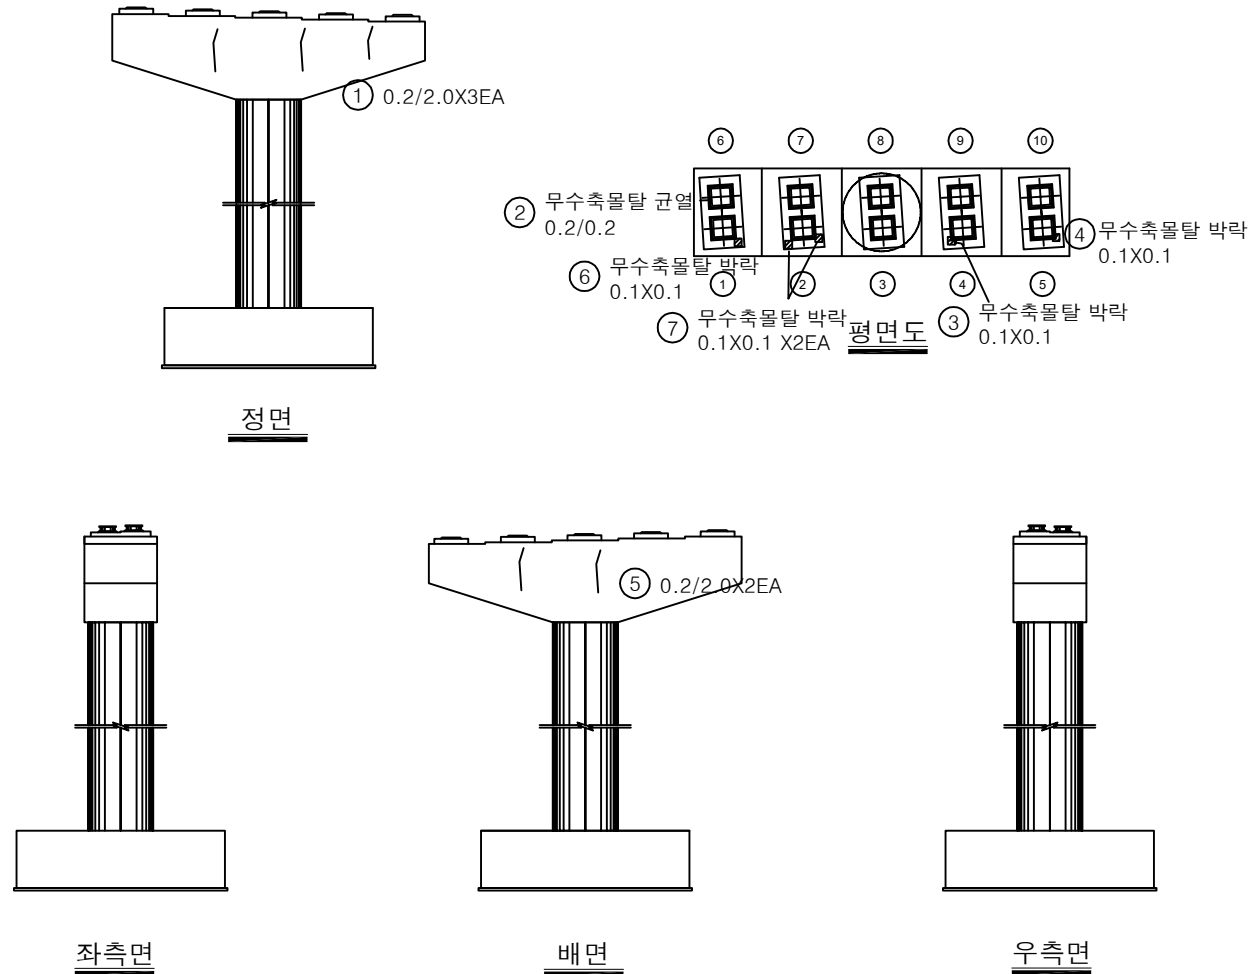
| 번호 | 구분 | 부재 | 손상내용 | 손상현황 | | | | | | 비고 |
|---|---|---|---|---|---|---|---|---|---|---|
| 1 | 19하 | 교각 | 균열(0.3mm미만) | 0.2 | 2.0 | | 6.00 | m | 3 | |
| 2 | 19하 | 교량받침 | 무수축물탈 균열 | 0.2 | 0.2 | | 0.20 | m | 1 | |
| 5 | 19하 | 교각 | 균열(0.3mm미만) | 0.2 | 2.0 | | 4.00 | m | 2 | |

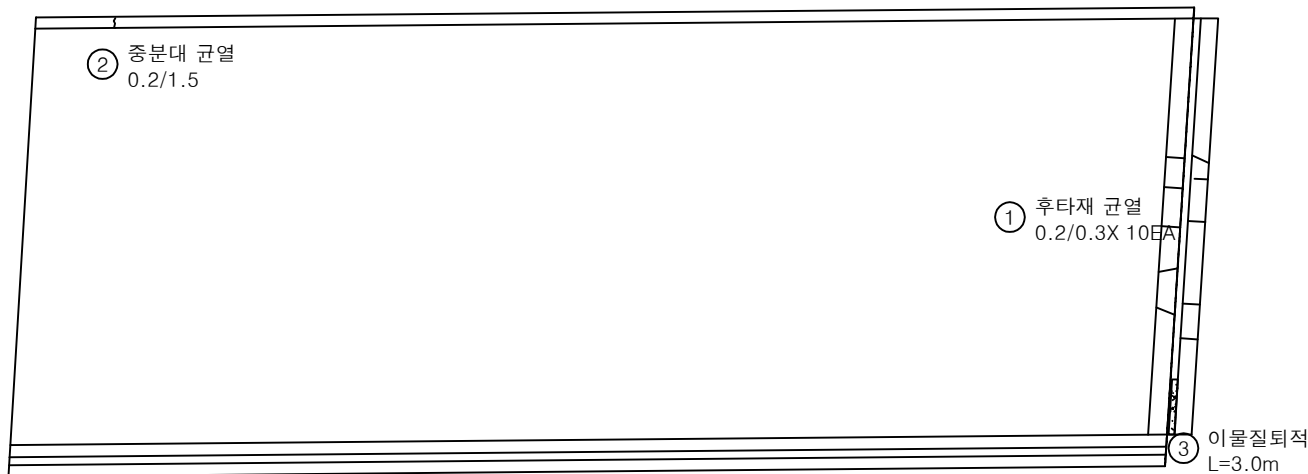
| 번호 | 구분 | 부재 | 손상내용 | 손상현황 | | | | | | 비고 |
|---|---|---|---|---|---|---|---|---|---|---|
| 1 | 19하 | 신속이음 | 후타재 균열 | 0.2 | 0.3 | | 3.00 | m | 10 | |
| 2 | 21하 | 중분대 | 중분대 균열 | 0.2 | 1.5 | | 1.50 | m | 1 | |
