상주영천고속도로 2024~2025년 시설물 안전점검 용역  
(2024년 상반기 정기안전점검)

# 외 관 조 사 망 도

오로교

2024.06

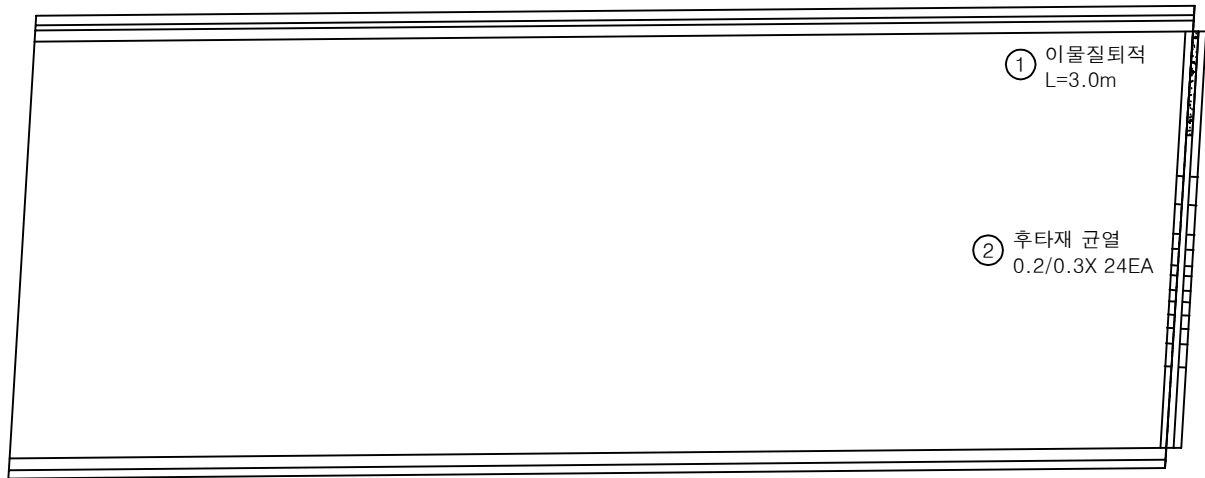
| 번호 | 구분 | 부재 | 손상내용 | 손상현황 | | | | | | 비고 |
|---|---|---|---|---|---|---|---|---|---|---|
| 2 | 19하 | 신축이음 | 후타재 균열 | 0.2 | 0.3 | | 7.20 | m | 24 | |

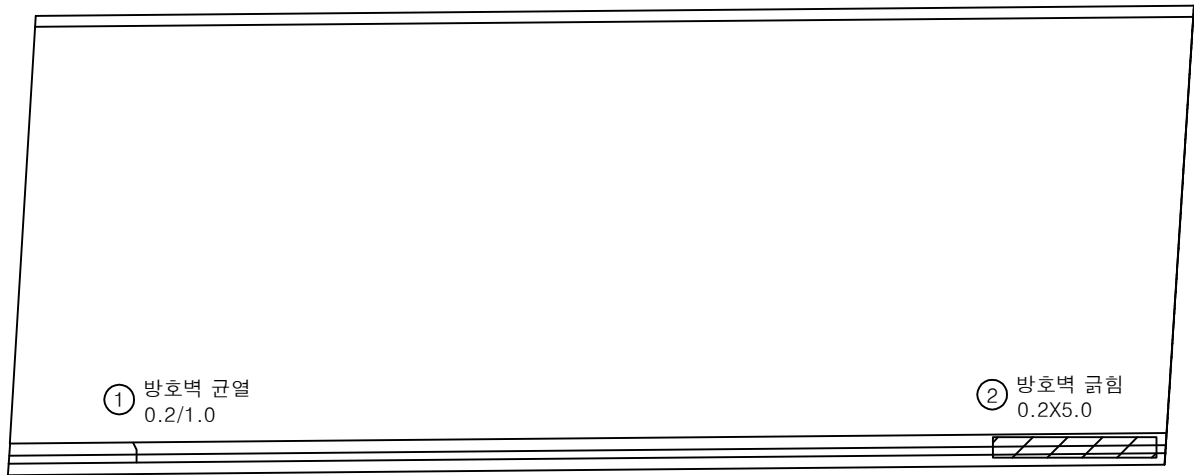
| 번호 | 구분 | 부재 | 손상내용 | 손상현황 | | | | | | 비고 |
|---|---|---|---|---|---|---|---|---|---|---|
| 1 | 19하 | 방호벽 | 방호벽 균열 | 0.2 | 1.0 | | 1.00 | m | 1 | |

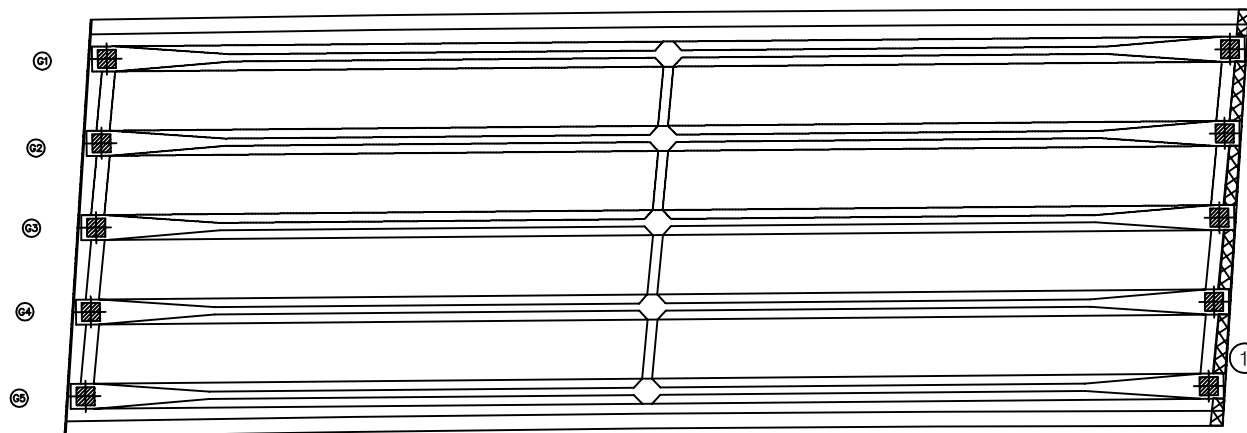
1 재료분리  
0.3X8.0
