상주영천고속도로 2024~2025년 시설물 안전점검 용역  
(2024년 상반기 정기안전점검)

# 외 관 조 사 망 도

오로교

2024.06

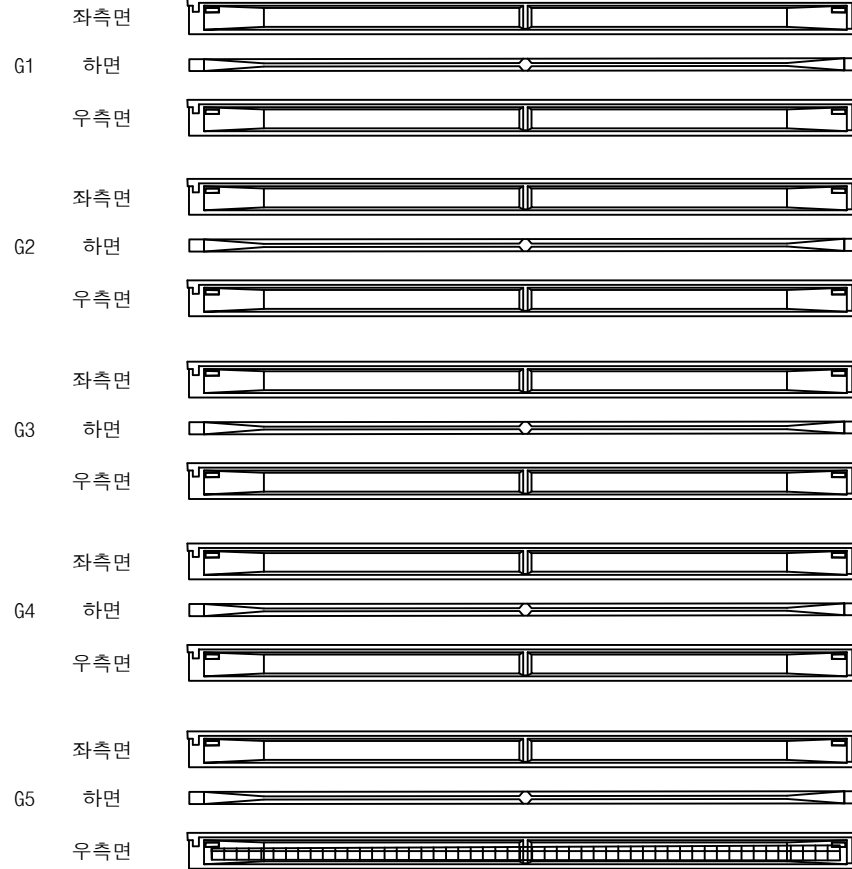
① 거더 표면불량(박리)  
30.0X1.0 (P3)
