상주영천고속도로 2024~2025년 시설물 안전점검 용역  
(2024년 상반기 정기안전점검)

# 외 관 조 사 망 도

오실교

2024.06

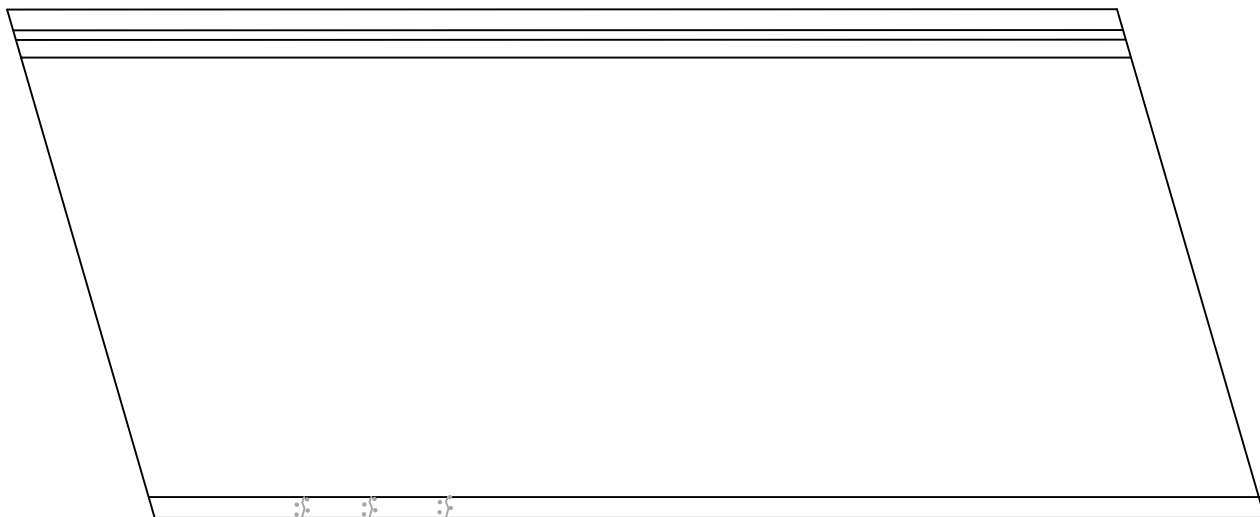
ID : 오실교 슬래브상면 S3 (상주방향)

① 중분대 균열부백태  
0.2X1.0 X3EA

| 번호 | 구분 | 부재 | 손상내용 | 손상현황 | | | | | | 비고 |
|---|---|---|---|---|---|---|---|---|---|---|
| 1 | 21하 | 중분대 | 균열부백태 | | 0.2 | 1.0 | 0.60 | m <sup>2</sup> | 3 | 22'상 보수 |

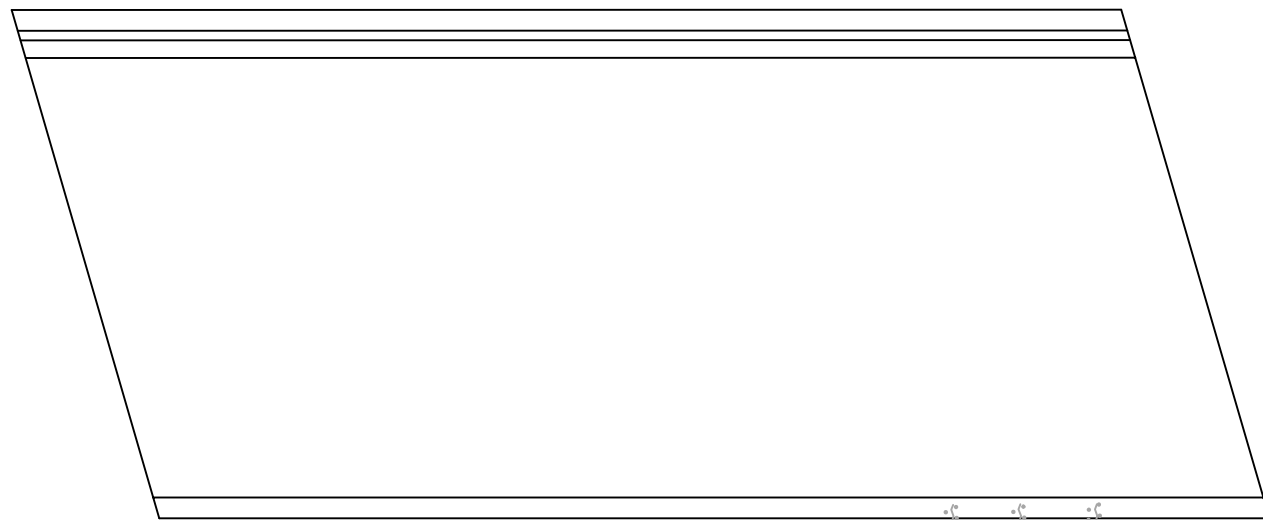
① 중분대 균열부백태  
0.2X1.0 X3EA

| 번호 | 구분 | 부재 | 손상내용 | 손상현황 | | | | | | 비고 |
|---|---|---|---|---|---|---|---|---|---|---|
| 1 | 21하 | 중분대 | 균열부백태 | | 0.2 | 1.0 | 0.60 | m <sup>2</sup> | 3 | 22'상 보수 |

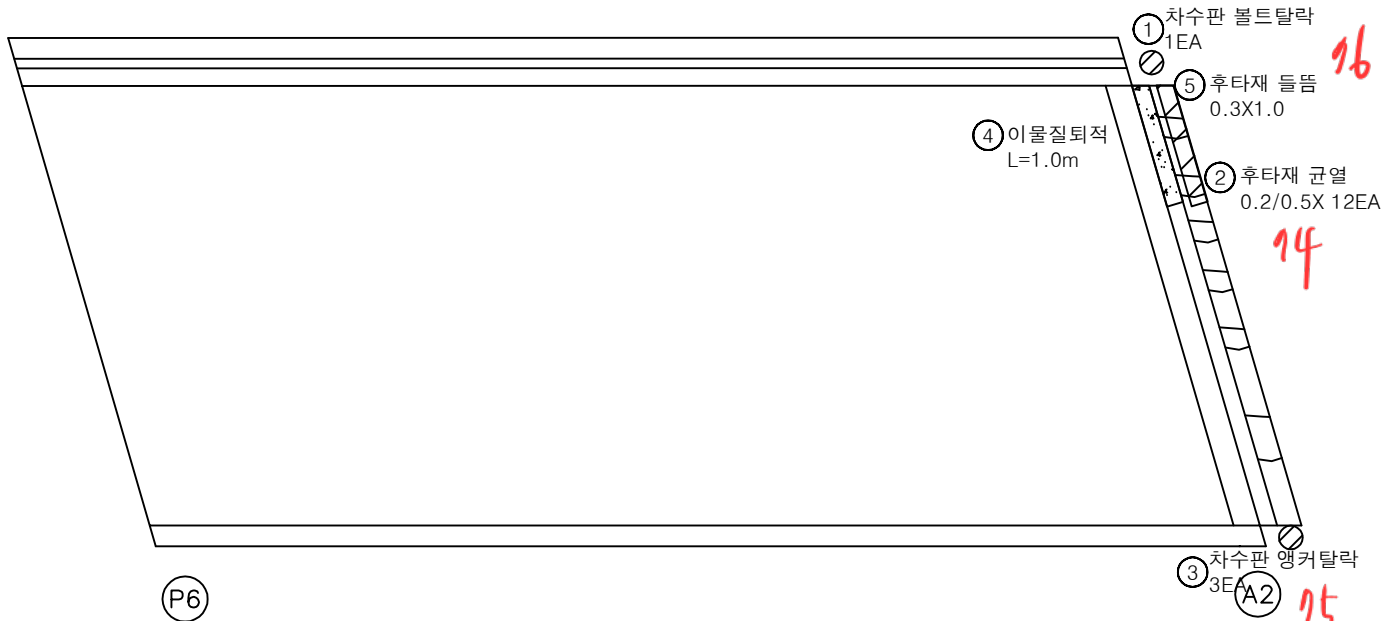
| 번호 | 구분 | 부재 | 손상내용 | 손상현황 | | | | | | 비고 |
|---|---|---|---|---|---|---|---|---|---|---|
| 1 | 19하 | 신속이음 | 차수판 볼트탈락 | | | | 1.00 | EA | 1 | |
| 2 | 19하 | 신속이음 | 후타재 균열 | 0.2 | 0.5 | | 6.00 | m | 12 | |
| 3 | 19하 | 신속이음 | 차수판 앵커탈락 | | | | 3.00 | EA | 3 | |
| 4 | 21하 | 신속이음 | 이물질퇴적 | | 1.0 | | 1.00 | m | 1 | |
| 5 | 21하 | 신속이음 | 후타재 들뜸 | | 0.3 | 1.0 | 0.30 | m <sup>2</sup> | 1 | |
