상주영천고속도로 2024~2025년 시설물 안전점검 용역  
(2024년 상반기 정기안전점검)

# 외 관 조 사 망 도

오실교

2024.06

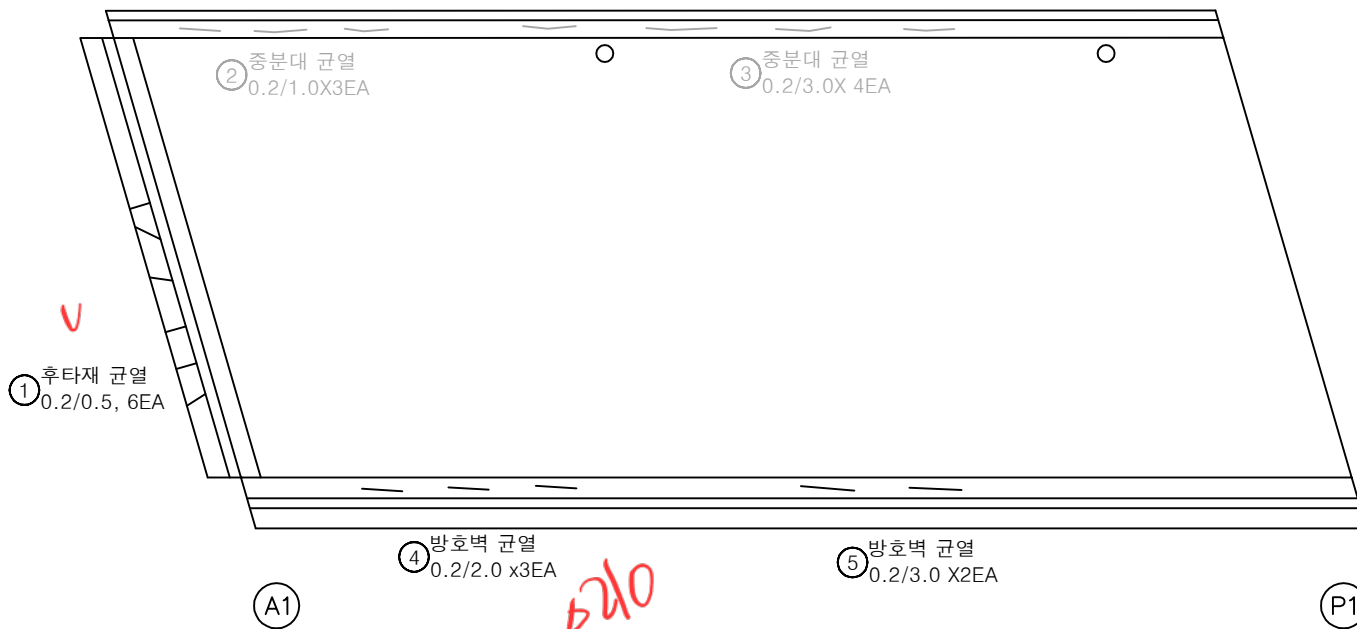
ID : 오실교 슬래브상면 S1 (영천방향)

| 번호 | 구분 | 부재 | 손상내용 | 손상현황 | | | | | | 비고 |
|---|---|---|---|---|---|---|---|---|---|---|
| 1 | 19하 | 신축이음 | 후타재 균열 | 0.2 | 0.5 | | 3.00 | m | 6 | |
| 2 | 19하 | 중분대 | 중분대 균열 | 0.2 | 1.0 | | 3.00 | m | 3 | 21'하 보수 |
| 3 | 19하 | 중분대 | 중분대 균열 | 0.2 | 3.0 | | 12.00 | m | 4 | 21'하 보수 |
| 4 | 21하 | 방호벽 | 방호벽 균열 | 0.2 | 2.0 | | 6.00 | m | 3 | |
| 5 | 21하 | 방호벽 | 방호벽 균열 | 0.2 | 3.0 | | 6.00 | m | 2 | |

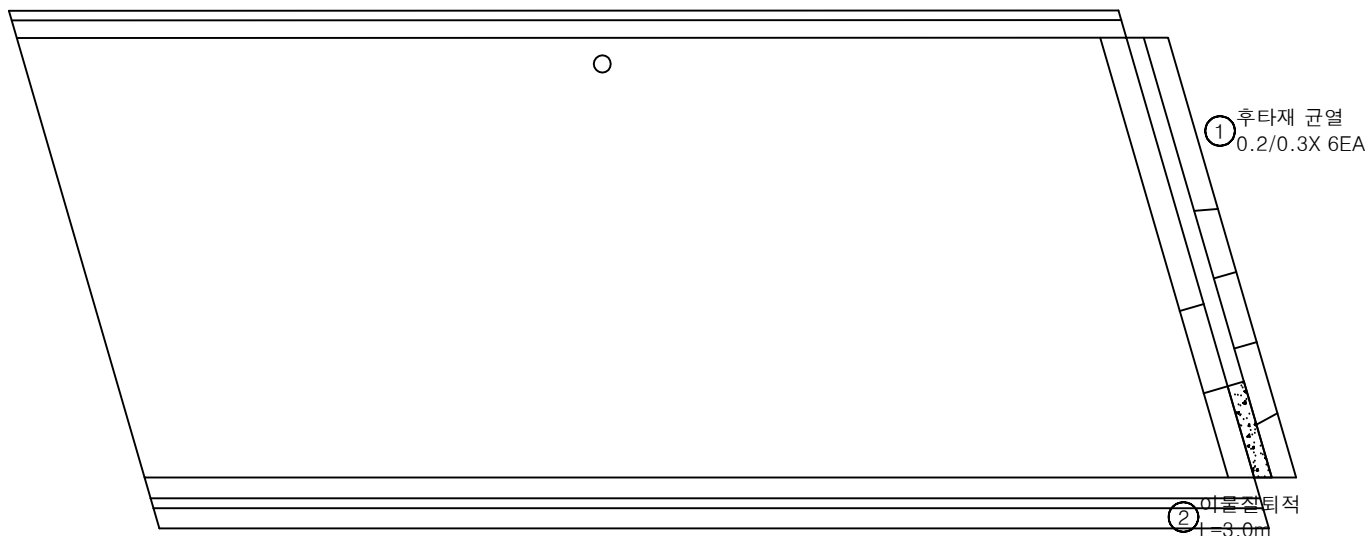
ID : 오실교 슬래브상면 S4 (영천방향)

| 번호 | 구분 | 부재 | 손상내용 | 손상현황 | | | | | | 비고 |
|---|---|---|---|---|---|---|---|---|---|---|
| 1 | 19하 | 신축이음 | 후타재 균열 | 0.2 | 0.3 | | 1.80 | m | 6 | |
| 2 | 19하 | 신축이음 | 이물침투적 | | 3.0 | | 3.00 | m | 1 | |

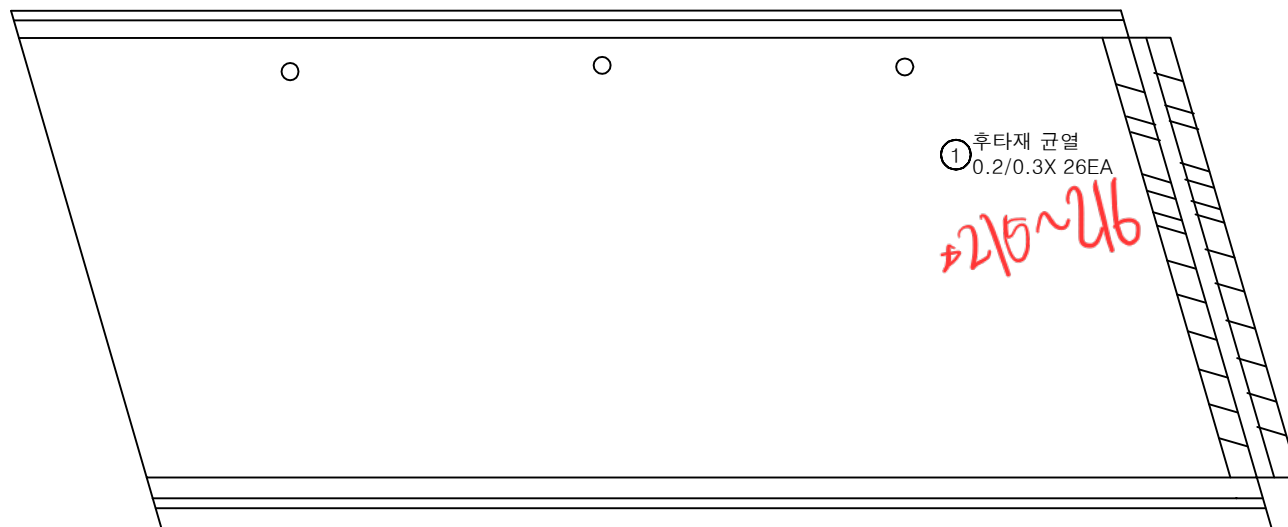
ID : 오실교 슬래브상면 S7 (영천방향)

| 번호 | 구분 | 부재 | 손상내용 | 손상현황 | | | | | | 비고 |
|---|---|---|---|---|---|---|---|---|---|---|
| 1 | 19하 | 신축이음 | 후타재 균열 | 0.2 | 0.3 | | 7.80 | m | 26 | |
