상주영천고속도로 2024~2025년 시설물 안전점검 용역  
(2024년 상반기 정기안전점검)

# 외 관 조 사 망 도

오실교

2024.06

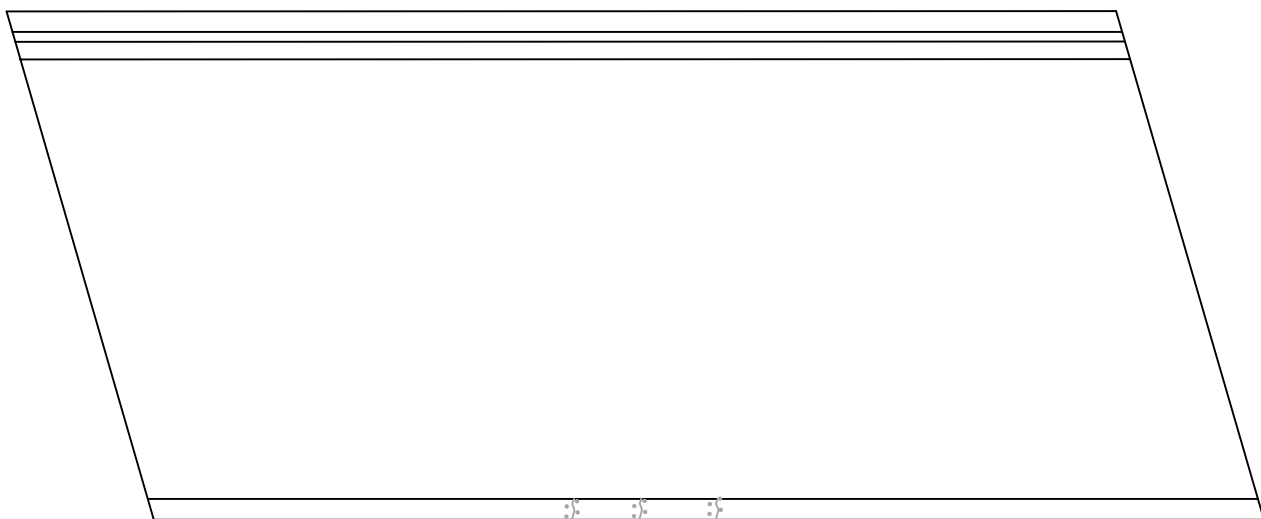
ID : 오실교 슬래브상면 S2 (상주방향)

① 중분대 균열부백태  
0.2X1.0 X3EA

| 번호 | 구분 | 부재 | 손상내용 | 손상현황 | | | | | | 비고 |
|---|---|---|---|---|---|---|---|---|---|---|
| 1 | 21하 | 중분대 | 균열부백태 | | 0.2 | 1.0 | 0.60 | m <sup>2</sup> | 3 | 22'상 보수 |

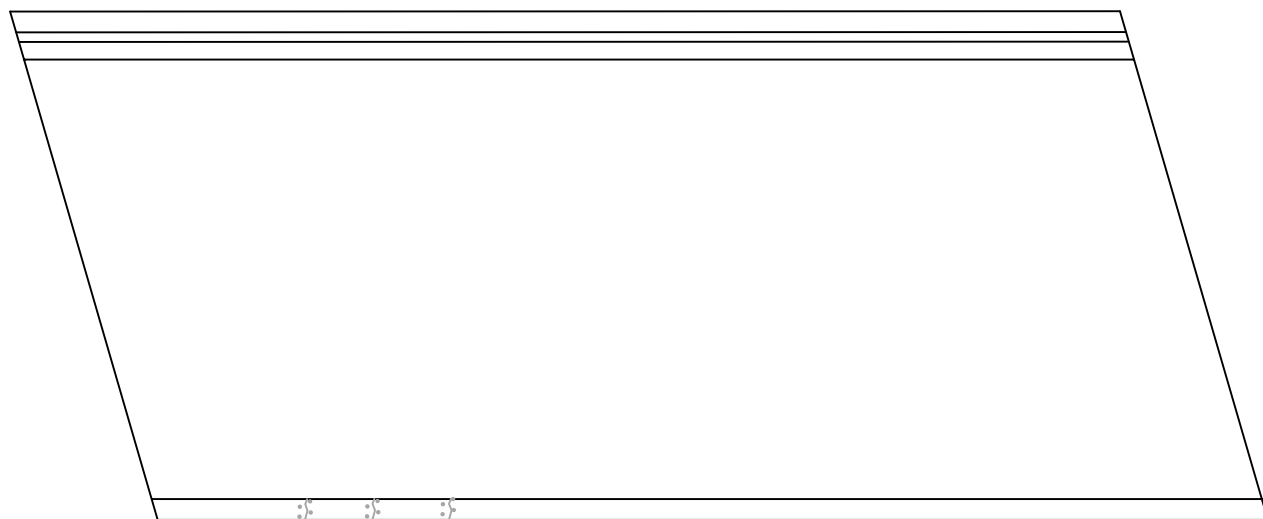
ID : 오실교 슬래브상면 S3 (상주방향)

① 중분대 균열부백태  
0.2X1.0 X3EA

| 번호 | 구분 | 부재 | 손상내용 | 손상현황 | | | | | | 비고 |
|---|---|---|---|---|---|---|---|---|---|---|
| 1 | 21하 | 중분대 | 균열부백태 | | 0.2 | 1.0 | 0.60 | m <sup>2</sup> | 3 | 22'상 보수 |

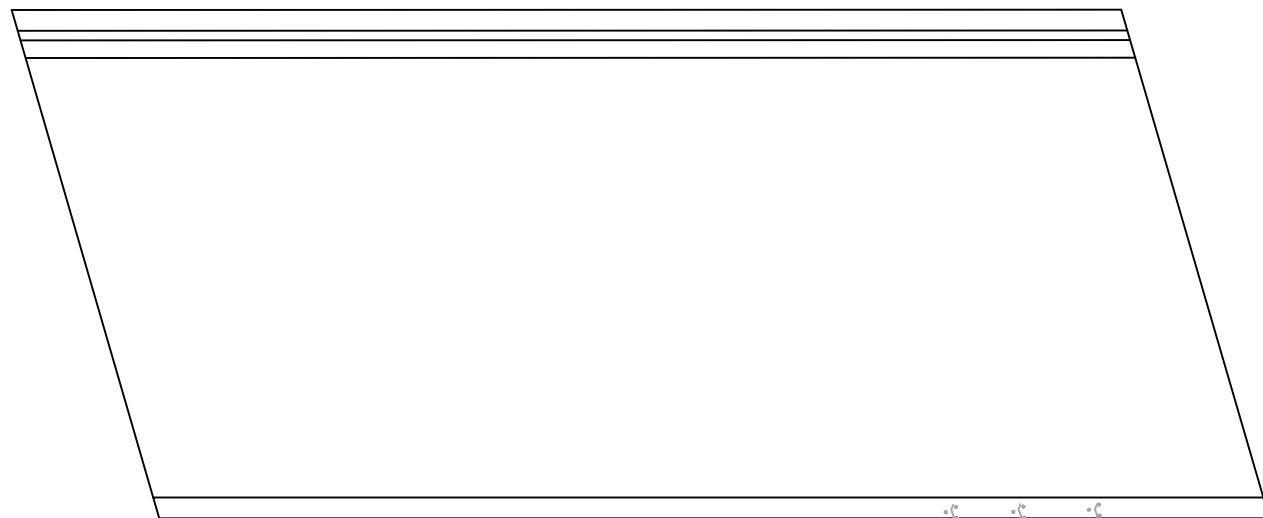
① 중분대 균열부백태  
0.2X1.0 X3EA

| 번호 | 구분 | 부재 | 손상내용 | 손상현황 | | | | | | 비고 |
|---|---|---|---|---|---|---|---|---|---|---|
| 1 | 21하 | 중분대 | 균열부백태 | | 0.2 | 1.0 | 0.60 | m <sup>2</sup> | 3 | 22'상 보수 |

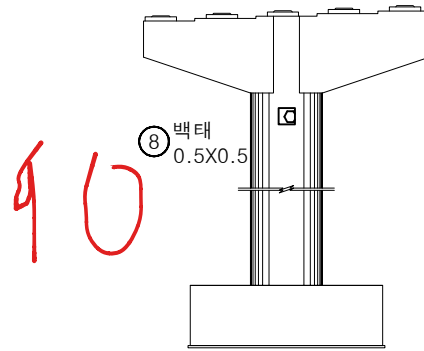
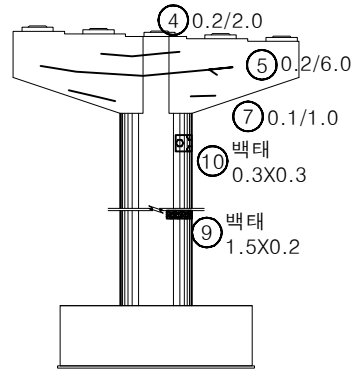
| 번호 | 구분 | 부재 | 손상내용 | 손상현황 | | | | | | 비고 |
|---|---|---|---|---|---|---|---|---|---|---|
| 6 | 19하 | 교각 | 균열(0.3mm미만) | 0.2 | 3.0 | | 3.00 | m | 1 | |

6 0.2/3.0

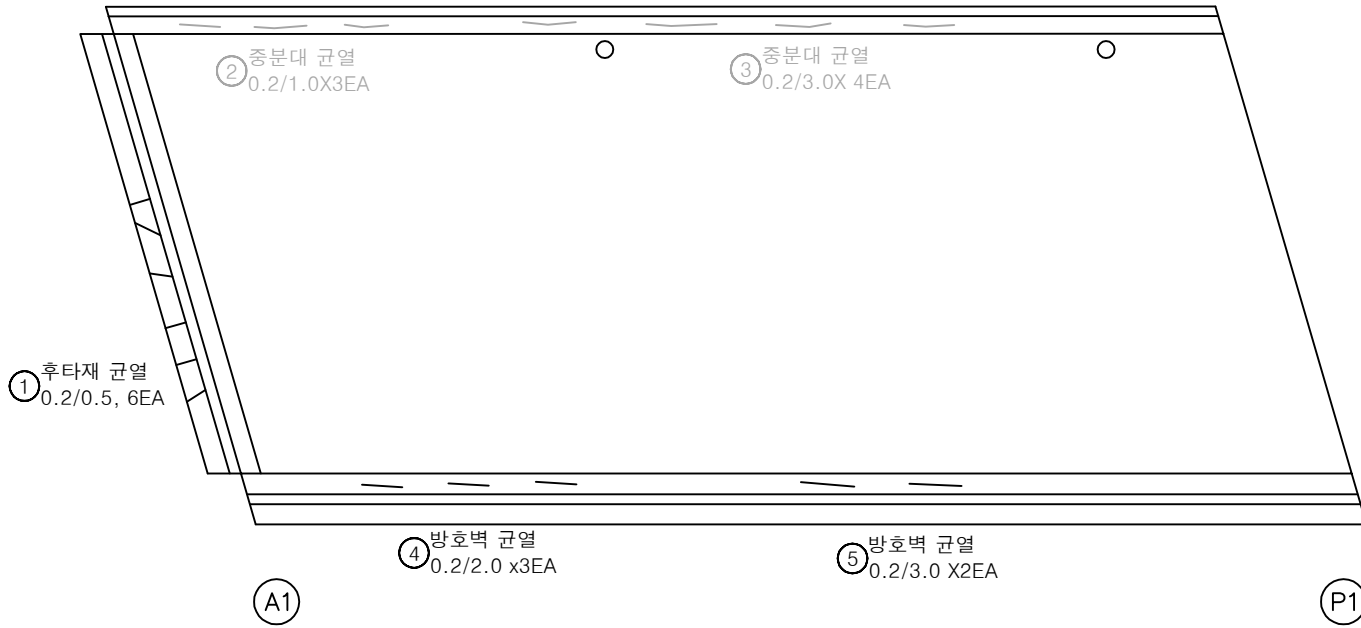
| 번호 | 구분 | 부재 | 손상내용 | 손상현황 | | | | | | 비 고 |
|---|---|---|---|---|---|---|---|---|---|---|
| 1 | 19하 | 신축이음 | 후타재 균열 | 0.2 | 0.5 | | 3.00 | m | 6 | |
| 2 | 19하 | 중분대 | 중분대 균열 | 0.2 | 1.0 | | 3.00 | m | 3 | 21'와 보수 |
| 3 | 19하 | 중분대 | 중분대 균열 | 0.2 | 3.0 | | 12.00 | m | 4 | 21'와 보수 |
| 4 | 21하 | 방호벽 | 방호벽 균열 | 0.2 | 2.0 | | 6.00 | m | 3 | |
| 5 | 21하 | 방호벽 | 방호벽 균열 | 0.2 | 3.0 | | 6.00 | m | 2 | |

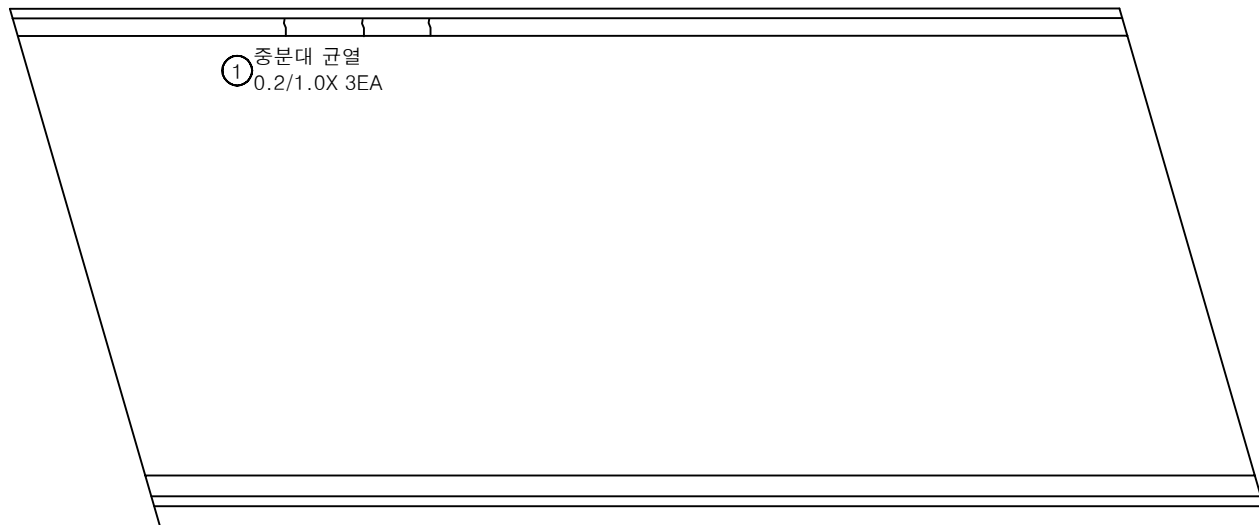
| 번호 | 구분 | 부재 | 손상내용 | 손상현황 | | | | | | 비고 |
|---|---|---|---|---|---|---|---|---|---|---|
| 1 | 21하 | 중분대 | 중분대 균열 | 0.2 | 1.0 | | 3.00 | m | 3 | |

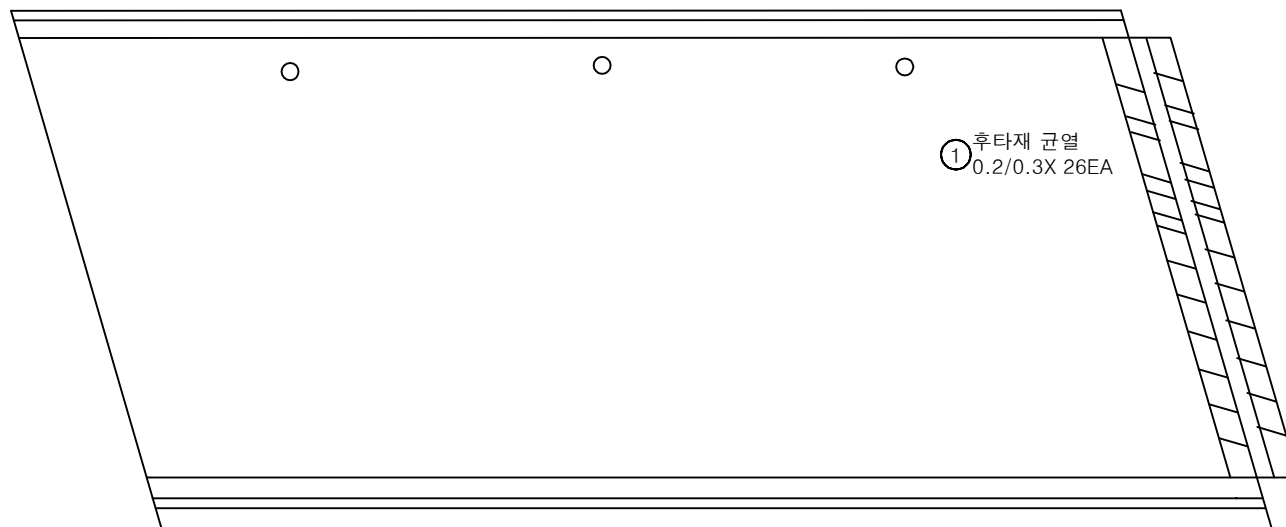
| 번호 | 구분 | 부재 | 손상내용 | 손상현황 | | | | | | 비고 |
|---|---|---|---|---|---|---|---|---|---|---|
| 1 | 19하 | 신축이음 | 후타재 균열 | 0.2 | 0.3 | | 7.80 | m | 26 | |

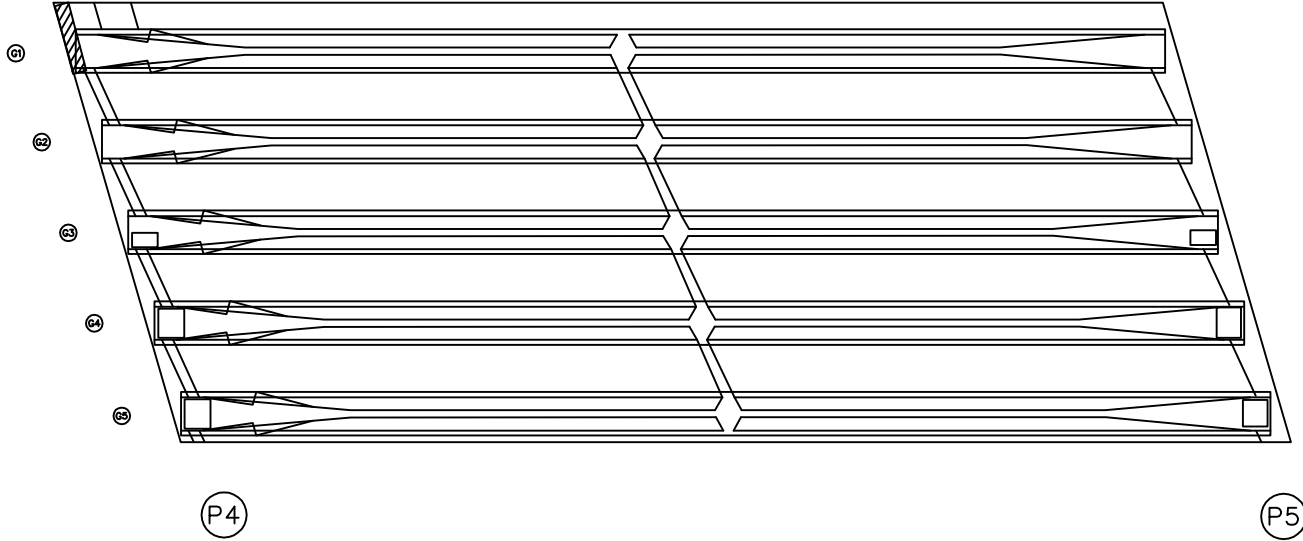
| 번호 | 구분 | 부재 | 손상내용 | 손상현황 | | | | | | 비고 |
|---|---|---|---|---|---|---|---|---|---|---|
| 1 | 23라 | 신축이음 | 신축이음 하부 부식 | | 3.0 | | 3.00 | m | 1 | |

① 신축이음 하부부식  
L=3.0m
