상주영천고속도로 2024~2025년 시설물 안전점검 용역  
(2024년 상반기 정기안전점검)

# 외 관 조 사 망 도

오실교

2024.06

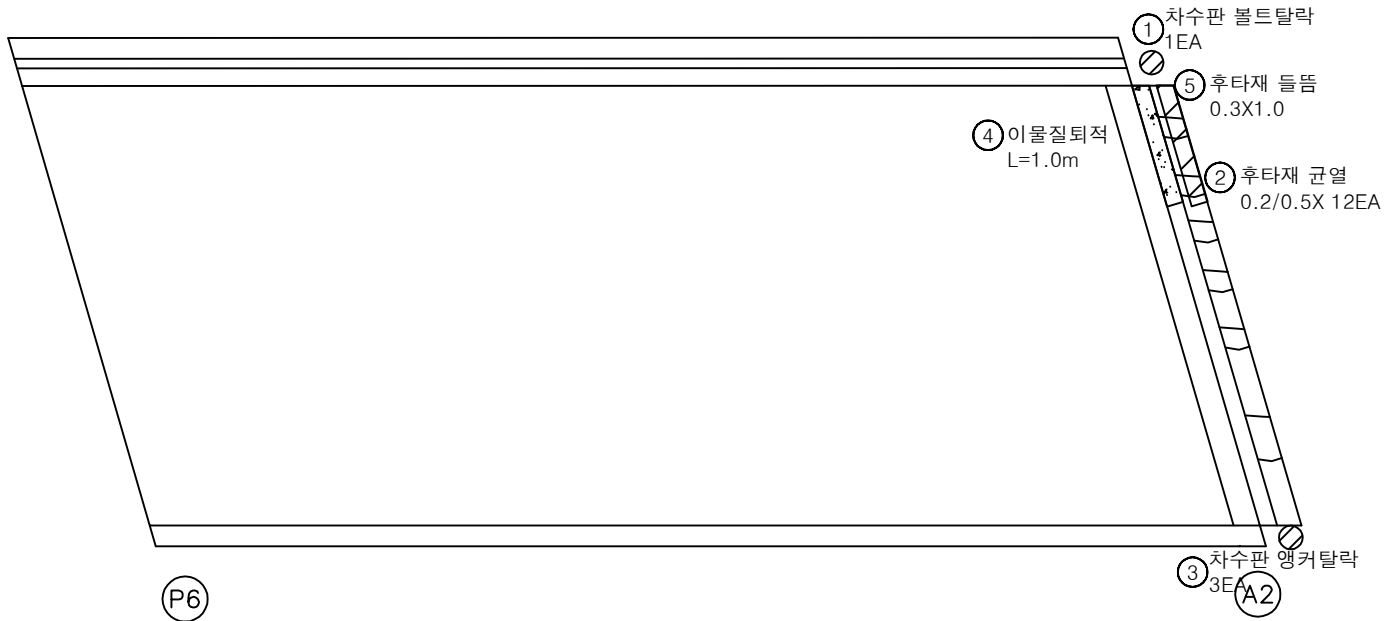
| 번호 | 구분 | 부재 | 손상내용 | 손상현황 | | | | | | 비고 |
|---|---|---|---|---|---|---|---|---|---|---|
| 2 | 19하 | 신축이음 | 후타재 균열 | 0.2 | 0.5 | | 6.00 | m | 12 | |

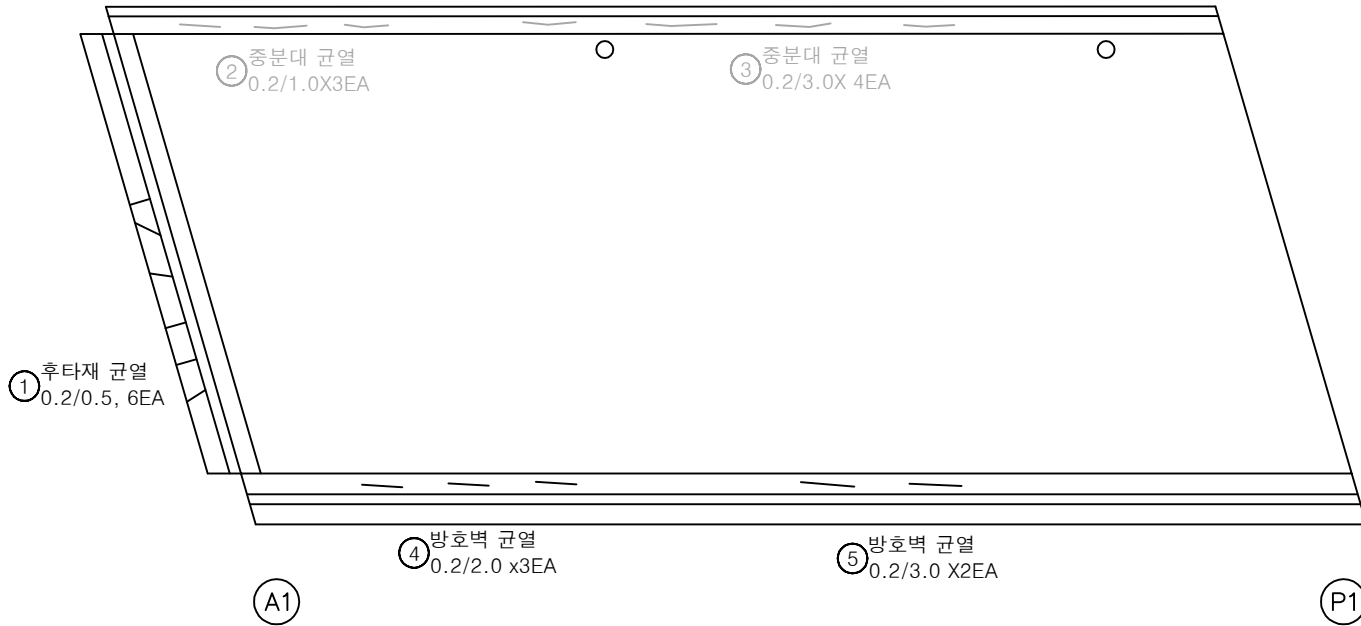
| 번호 | 구분 | 부재 | 손상내용 | 손상현황 | | | | | | 비고 |
|---|---|---|---|---|---|---|---|---|---|---|
| 1 | 19하 | 신축이음 | 후타재 균열 | 0.2 | 0.5 | | 3.00 | m | 6 | |
| 2 | 19하 | 중분대 | 중분대 균열 | 0.2 | 1.0 | | 3.00 | m | 3 | 21'하 보수 |
| 3 | 19하 | 중분대 | 중분대 균열 | 0.2 | 3.0 | | 12.00 | m | 4 | 21'하 보수 |
| 4 | 21하 | 방호벽 | 방호벽 균열 | 0.2 | 2.0 | | 6.00 | m | 3 | |
| 5 | 21하 | 방호벽 | 방호벽 균열 | 0.2 | 3.0 | | 6.00 | m | 2 | |

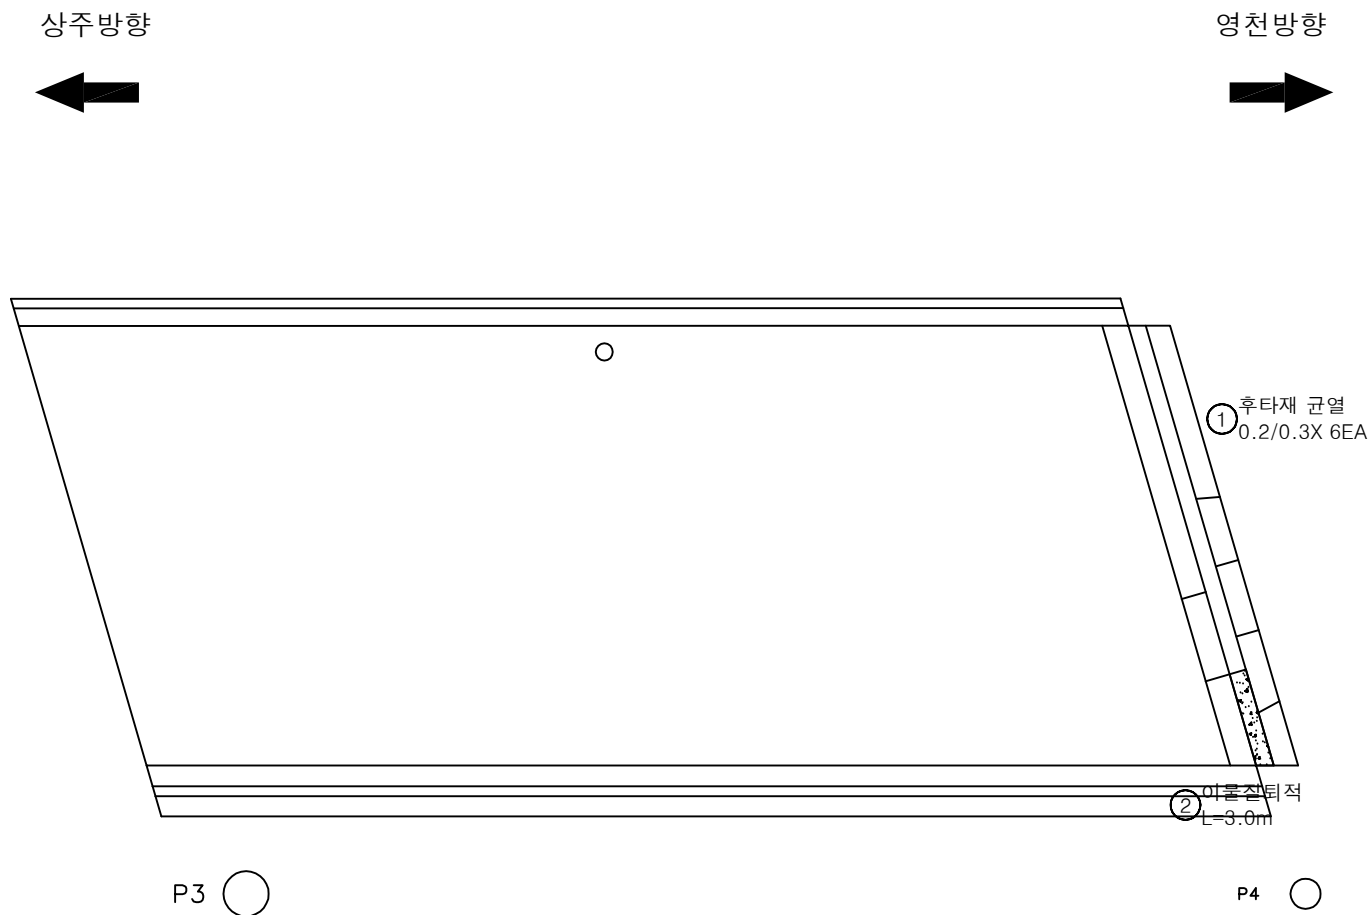
| 번호 | 구분 | 부재 | 손상내용 | 손상현황 | | | | | | 비고 |
|---|---|---|---|---|---|---|---|---|---|---|
| 1 | 19하 | 신축이음 | 후타재 균열 | 0.2 | 0.3 | | 1.80 | m | 6 | |

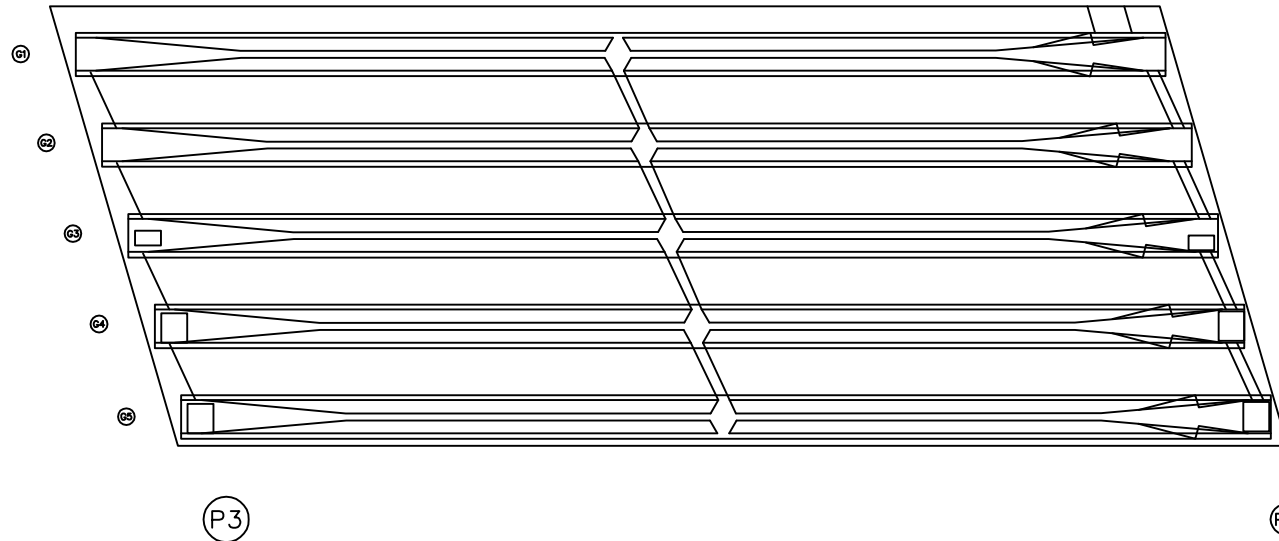
| 번호 | 구분 | 부재 | 손상내용 | 손상현황 | | | | | | 비고 |
|---|---|---|---|---|---|---|---|---|---|---|
| 1 | 23라 | 신축이음 | 신축이음 하부 부식 | | 3.0 | | 3.00 | m | 1 | |

① 신축이음 하부부식  
L=3.0m

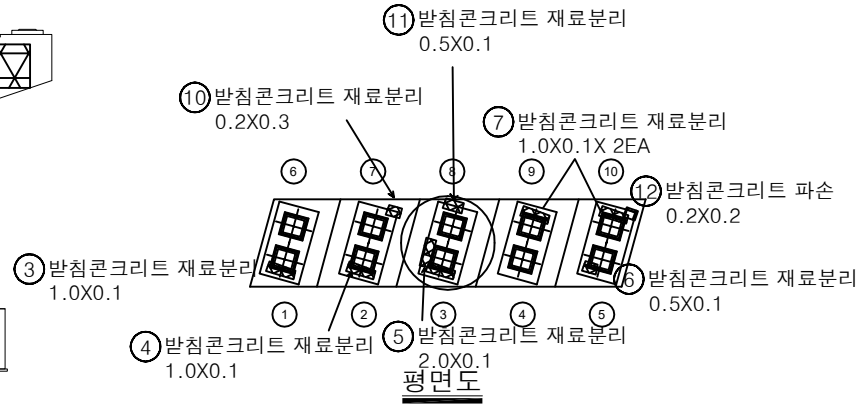
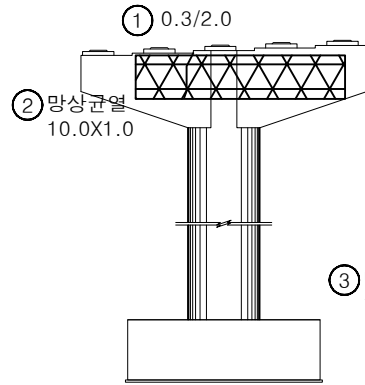
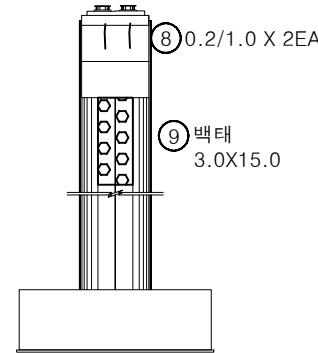
| 번호 | 구분 | 부재 | 손상내용 | 손상현황 | | | | | | 비고 |
|---|---|---|---|---|---|---|---|---|---|---|
| 1 | 19하 | 교각 | 균열(0.3mm이상) | 0.3 | 2.0 | | 2.00 | m | 1 | |
| 2 | 19하 | 교각 | 망상균열 | | 10.0 | 1.0 | 10.00 | m² | 1 | |
| 8 | 19하 | 교각 | 균열(0.3mm이상) | 0.2 | 1.0 | | 2.00 | m | 2 | |

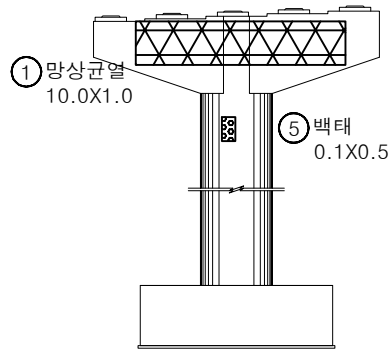
| 번호 | 구분 | 부재 | 손상내용 | 손상현황 | | | | | | 비고 |
|---|---|---|---|---|---|---|---|---|---|---|
| 1 | 19하 | 교각 | 망상균열 | | 10.0 | 1.0 | 10.00 | m <sup>2</sup> | 1 | |
| 3 | 19하 | 교각 | 균열(0.3mm미만) | 0.2 | 0.5 | | 1.00 | m | 2 | |
| 4 | 19하 | 교량받침 | plate 부식 | | | | 1.00 | EA | 1 | |

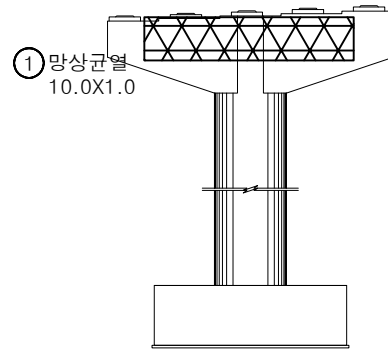
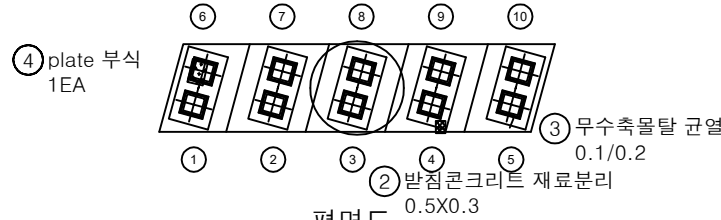
| 번호 | 구분 | 부재 | 손상내용 | 손상현황 | | | | | | 비고 |
|---|---|---|---|---|---|---|---|---|---|---|
| 1 | 19하 | 교각 | 망상균열 | | 10.0 | 1.0 | 10.00 | m <sup>2</sup> | 1 | |
| 3 | 19하 | 교량받침 | 무수축물탈 균열 | 0.1 | 0.2 | | 0.20 | m | 1 | |
| 4 | 19하 | 교량받침 | plate 부식 | | | | 1.00 | EA | 1 | |

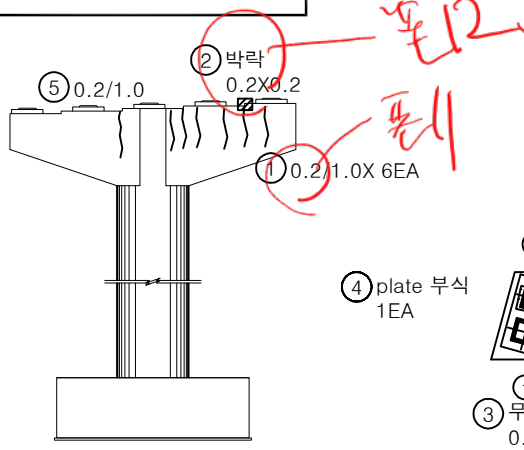
| 번호 | 구분 | 부재 | 손상내용 | 손상현황 | | | | | | 비고 |
|---|---|---|---|---|---|---|---|---|---|---|
| 1 | 19하 | 교각 | 균열(0.3mm미만) | 0.2 | 1.0 | | 6.00 | m | 6 | |
| 3 | 19하 | 교량받침 | 무수축물탈 균열 | 0.1 | 0.2 | | 0.20 | m | 1 | |
| 4 | 19하 | 교량받침 | plate 부식 | | | | 1.00 | EA | 1 | |
| 5 | 23하 | 교각 | 균열(0.3mm미만) | 0.2 | 1.0 | | 1.00 | m | 1 | |

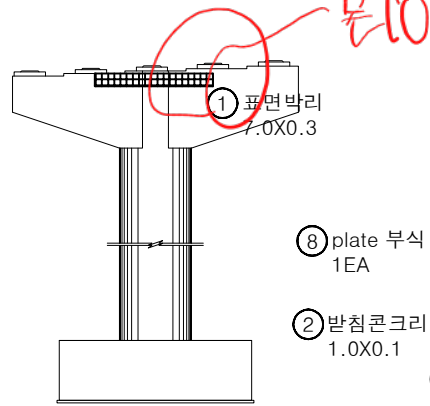
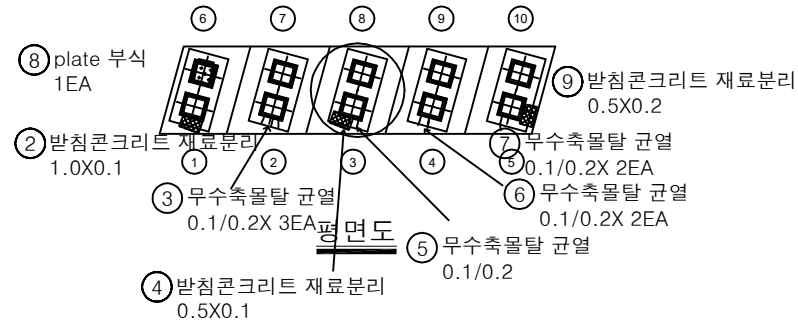
| 번호 | 구분 | 부재 | 손상내용 | 손상현황 | | | | | | 비고 |
|---|---|---|---|---|---|---|---|---|---|---|
| 3 | 19하 | 교량받침 | 무수축물탈 균열 | 0.1 | 0.2 | | 0.60 | m | 3 | |
| 5 | 19하 | 교량받침 | 무수축물탈 균열 | 0.1 | 0.2 | | 0.20 | m | 1 | |
| 6 | 19하 | 교량받침 | 무수축물탈 균열 | 0.1 | 0.2 | | 0.40 | m | 2 | |
| 7 | 19하 | 교량받침 | 무수축물탈 균열 | 0.1 | 0.2 | | 0.20 | m | 1 | |
| 8 | 21하 | 교량받침 | plate 부식 | | | | 1.00 | EA | 1 | |
