상주영천고속도로 2024~2025년 시설물 안전점검 용역  
(2024년 상반기 정기안전점검)

# 외 관 조 사 망 도

불당교

2024.06

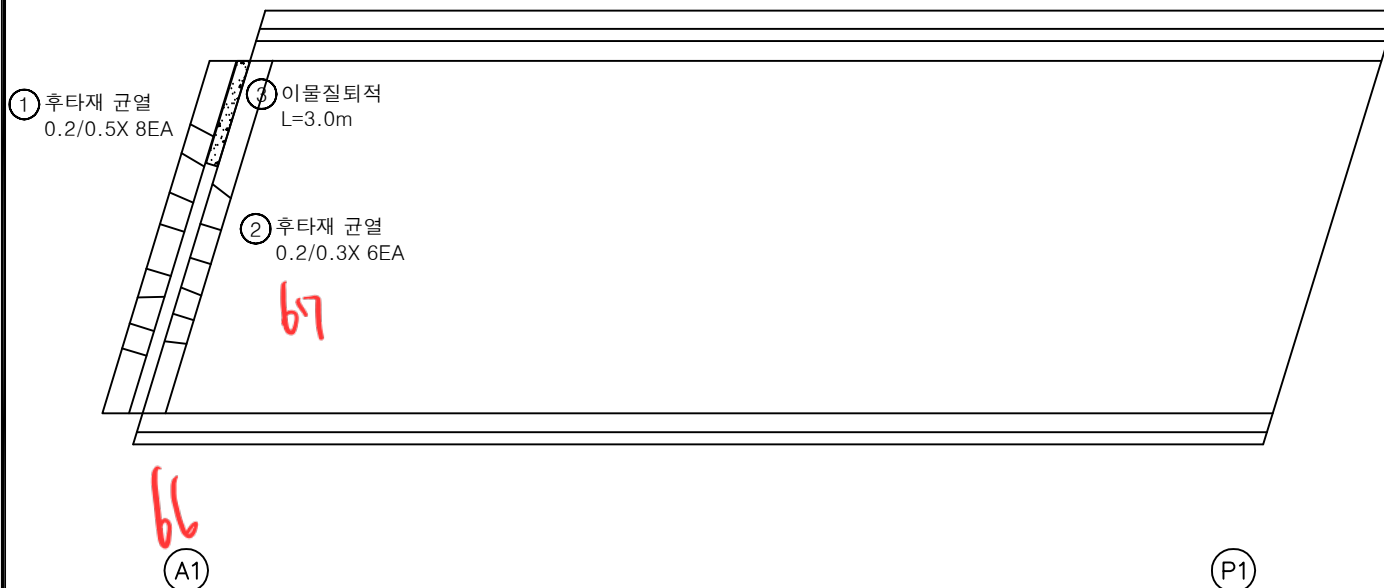
ID : 불당교 슬래브상면 S1 (상주방향)

| 번호 | 구분 | 부재 | 손상내용 | 손상현황 | | | | | | 비고 |
|---|---|---|---|---|---|---|---|---|---|---|
| 1 | 19하 | 신축이음 | 후타재 균열 | 0.2 | 0.5 | | 4.00 | m | 8 | |
| 2 | 19하 | 신축이음 | 후타재 균열 | 0.2 | 0.3 | | 1.80 | m | 6 | |
| 3 | 23하 | 신축이음 | 이물질퇴적 | | 3.0 | | 3.00 | m | 1 | |

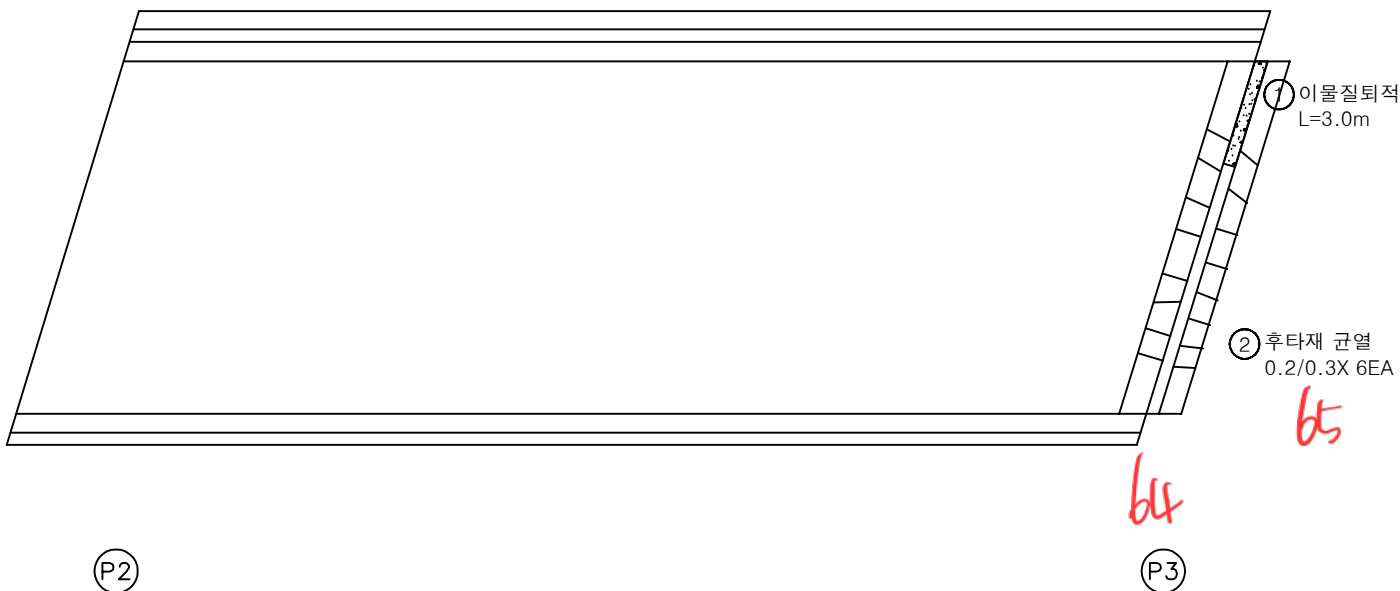
ID : 불당교 슬래브상면 S3 (상주방향)

| 번호 | 구분 | 부재 | 손상내용 | 손상현황 | | | | | | 비고 |
|---|---|---|---|---|---|---|---|---|---|---|
| 1 | 19하 | 신축이음 | 이물질퇴적 | | 3.0 | | 3.00 | m | 1 | |
| 2 | 19하 | 신축이음 | 후타재 균열 | 0.2 | 0.3 | | 4.80 | m | 16 | |

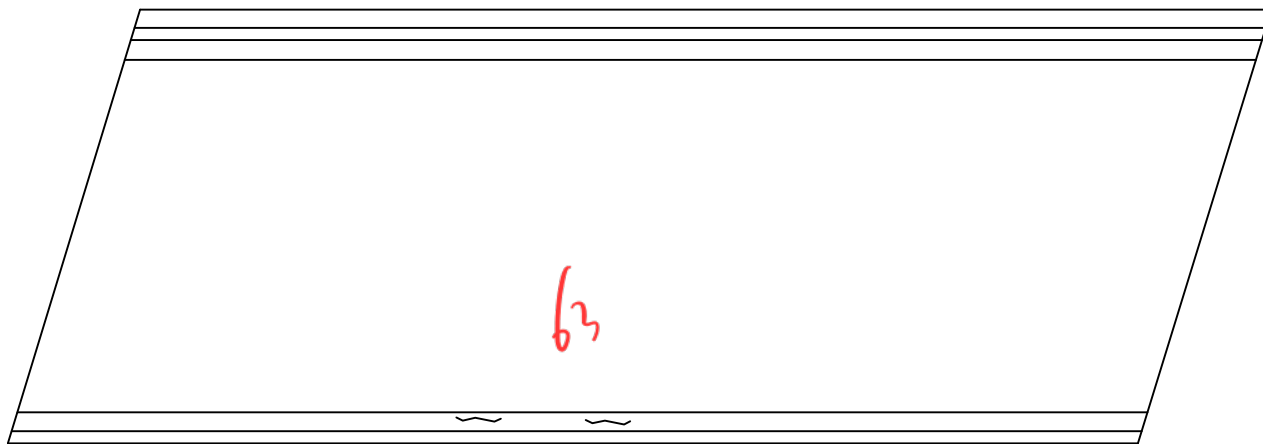
ID : 불당교 슬래브상면 S5 (상주방향)

① 중분대 균열  
0.2/1.0 X2EA

| 번호 | 구분 | 부재 | 손상내용 | 손상현황 | | | | | | 비고 |
|---|---|---|---|---|---|---|---|---|---|---|
| 1 | 21하 | 중분대 | 중분대 균열 | 0.2 | 1.0 | | 2.00 | m | 2 | |

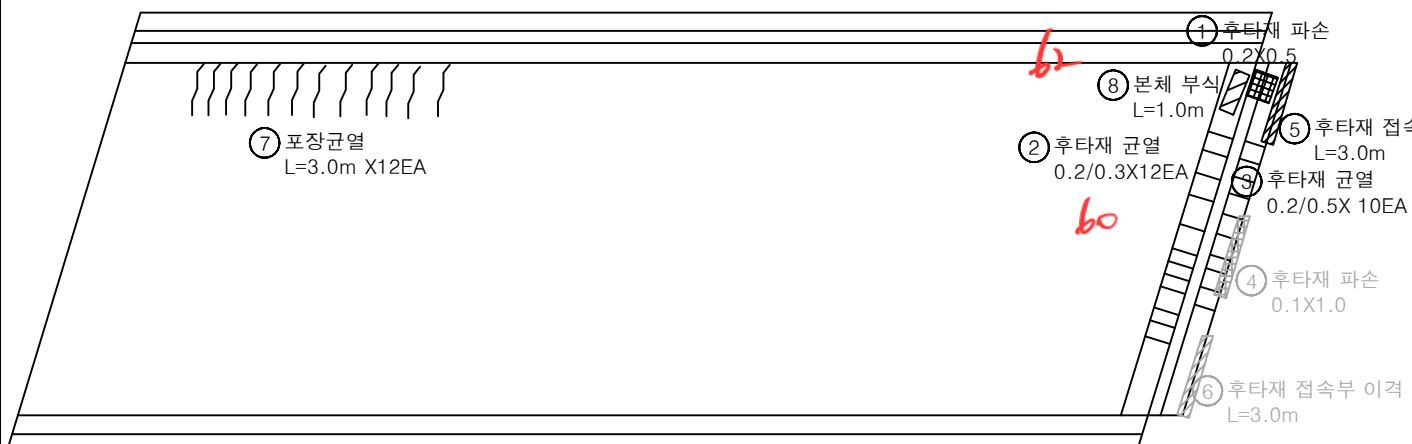
| 번호 | 구분 | 부재 | 손상내용 | 손상현황 | | | | | | 비고 |
|---|---|---|---|---|---|---|---|---|---|---|
| 1 | 19하 | 신축이음 | 후타재 파손 | | 0.2 | 0.5 | 0.10 | m <sup>2</sup> | 1 | |
| 2 | 19하 | 신축이음 | 후타재 균열 | 0.2 | 0.3 | | 3.60 | m | 12 | |
| 3 | 19하 | 신축이음 | 후타재 균열 | 0.2 | 0.5 | | 5.00 | m | 10 | |
| 4 | 19하 | 신축이음 | 후타재 파손 | | 0.1 | 1.0 | 0.10 | m <sup>2</sup> | 1 | 23'하 보수 |
| 5 | 19하 | 교면포장 | 후타재 접속부 이격 | | 3.0 | | 3.00 | m | 1 | |
| 6 | 19하 | 교면포장 | 후타재 접속부 이격 | | 3.0 | | 3.00 | m | 1 | 23'하 보수 |
| 7 | 23하 | 교면포장 | 포장 균열 | | 3.0 | | 36.00 | m | 12 | |
| 8 | 23하 | 신축이음 | 본체 부식 | | 1.0 | | 1.00 | m | 1 | |
