상주영천고속도로 2024~2025년 시설물 안전점검 용역  
(2024년 상반기 정기안전점검)

# 외 관 조 사 망 도

불당교

ID : 불당교 슬래브상면 S1 (영천방향)

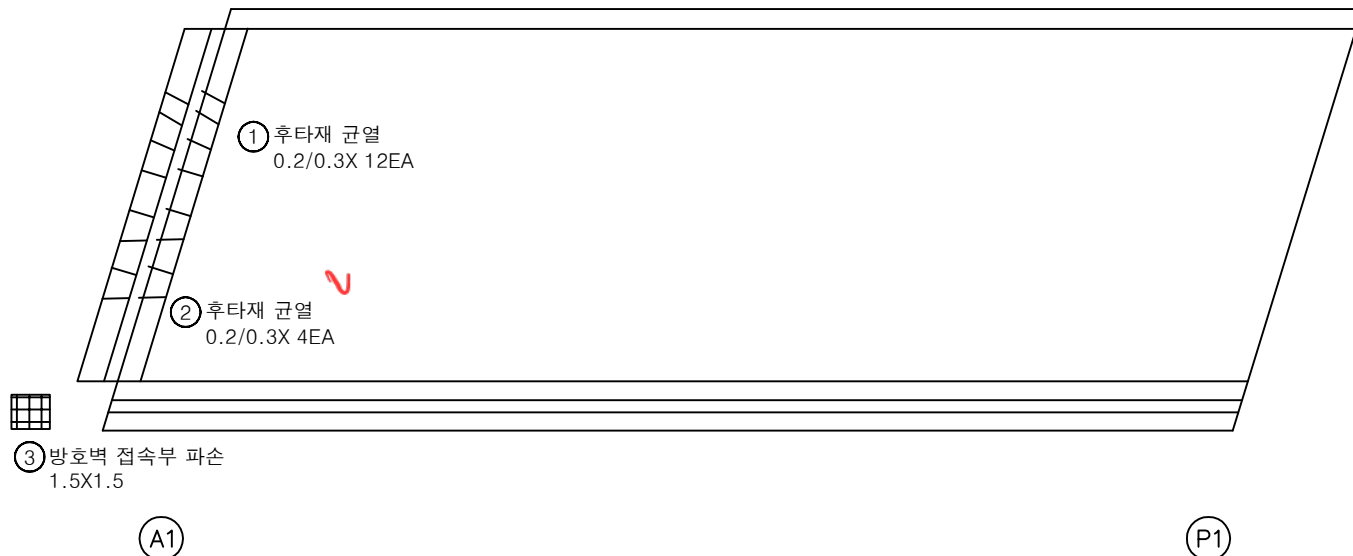
| 번호 | 구분 | 부재 | 손상내용 | 손상현황 | | | | | | 비고 |
|---|---|---|---|---|---|---|---|---|---|---|
| 1 | 19하 | 신축이음 | 후타재 균열 | 0.2 | 0.3 | | 3.60 | m | 12 | |
| 2 | 21하 | 신축이음 | 후타재 균열 | 0.2 | 0.3 | | 1.20 | m | 4 | |
| 3 | 23하 | 방호벽 | 방호벽 접속부 파손 | | 1.5 | 1.5 | 2.25 | m <sup>2</sup> | 1 | |

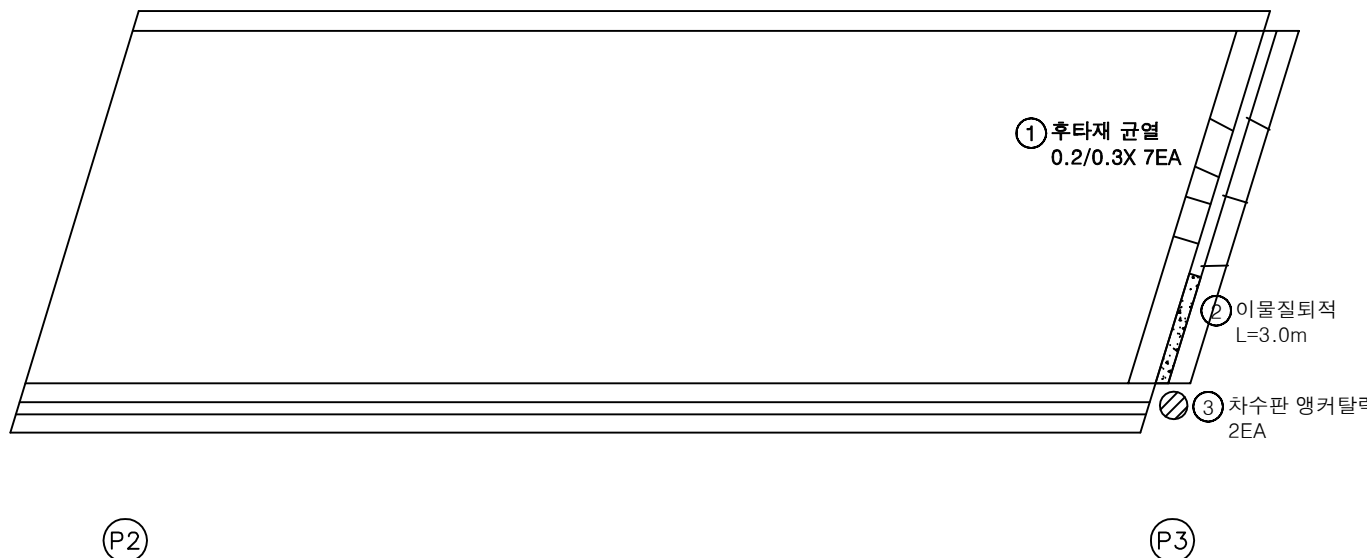
| 번호 | 구분 | 부재 | 손상내용 | 손상현황 | | | | | | 비고 |
|---|---|---|---|---|---|---|---|---|---|---|
| 1 | 19하 | 신축이음 | 후타재 균열 | 0.2 | 0.3 | | 2.10 | m | 7 | |
| 2 | 19하 | 신축이음 | 이물침하적 | | 3.0 | | 3.00 | m | 1 | |
| 3 | 19하 | 신축이음 | 차수판 앵커탈락 | | | | 2.00 | EA | 2 | |

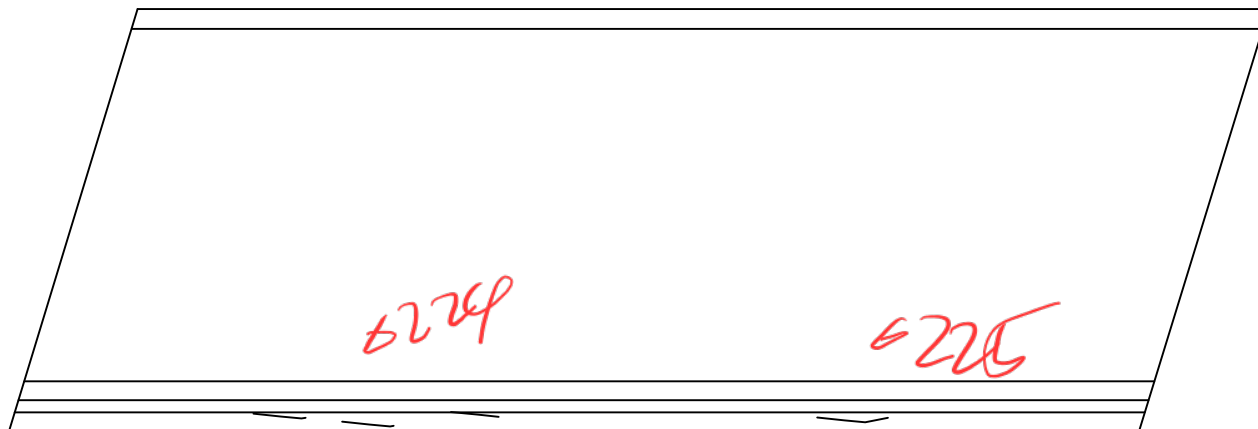
ID : 불당교 슬래브상면 S5 (영천방향)

① 방호벽 균열  
0.2/0.5X 3EA

② 방호벽 균열  
0.2/0.3

| 번호 | 구분 | 부재 | 손상내용 | 손상현황 | | | | | | 비고 |
|---|---|---|---|---|---|---|---|---|---|---|
| 1 | 19하 | 방호벽 | 방호벽 균열 | 0.2 | 0.5 | | 1.50 | m | 3 | |
| 2 | 19하 | 방호벽 | 방호벽 균열 | 0.2 | 0.3 | | 0.30 | m | 1 | |

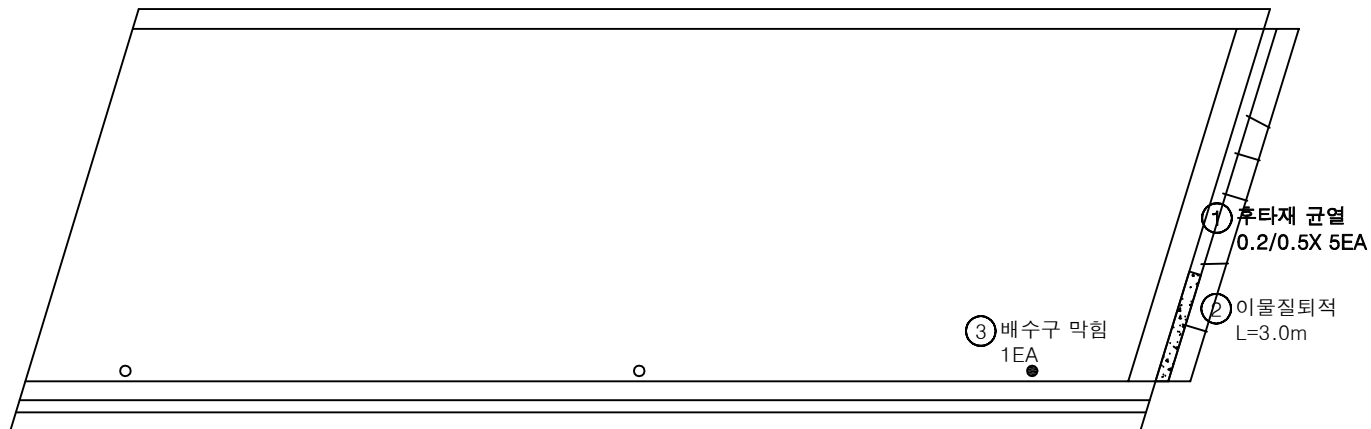
| 번호 | 구분 | 부재 | 손상내용 | 손상현황 | | | | | | 비고 |
|---|---|---|---|---|---|---|---|---|---|---|
| 1 | 19하 | 신축이음 | 후타재 균열 | 0.2 | 0.5 | | 2.50 | m | 5 | |
| 2 | 19하 | 신축이음 | 이물질퇴적 | | 3.0 | | 3.00 | m | 1 | |
| 3 | 23하 | 배수시설 | 배수구 막힘 | | | | 1.00 | EA | 1 | |
