상주영천고속도로 2024~2025년 시설물 안전점검 용역  
(2024년 상반기 정기안전점검)

# 외 관 조 사 망 도

불당교

2024.06

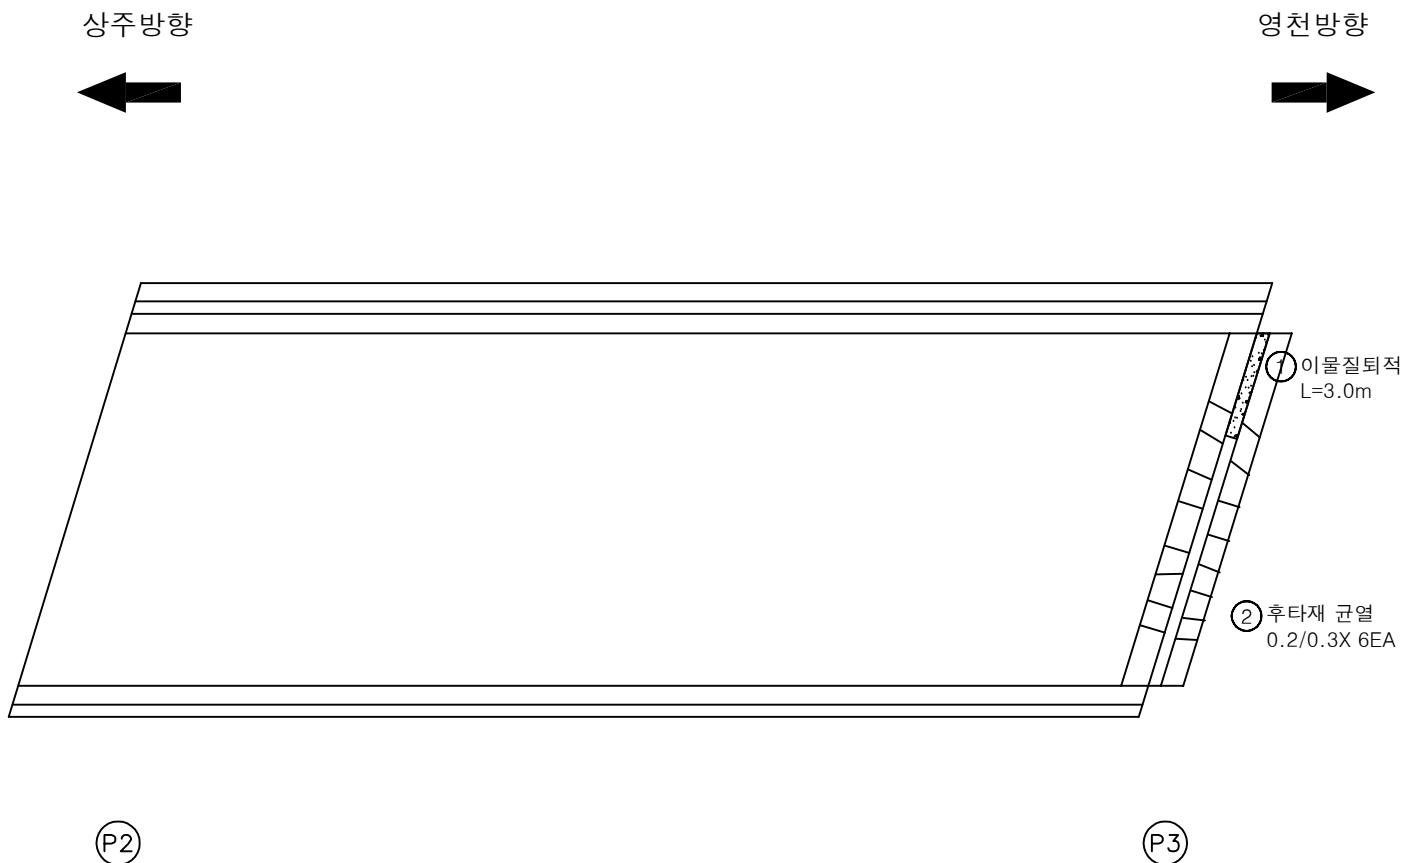
| 번호 | 구분 | 부재 | 손상내용 | 손상현황 | | | | | | 비고 |
|---|---|---|---|---|---|---|---|---|---|---|
| 1 | 19하 | 신축이음 | 이물질퇴적 | | 3.0 | | 3.00 | m | 1 | |
| 2 | 19하 | 신축이음 | 후타재 균열 | 0.2 | 0.3 | | 4.80 | m | 16 | |

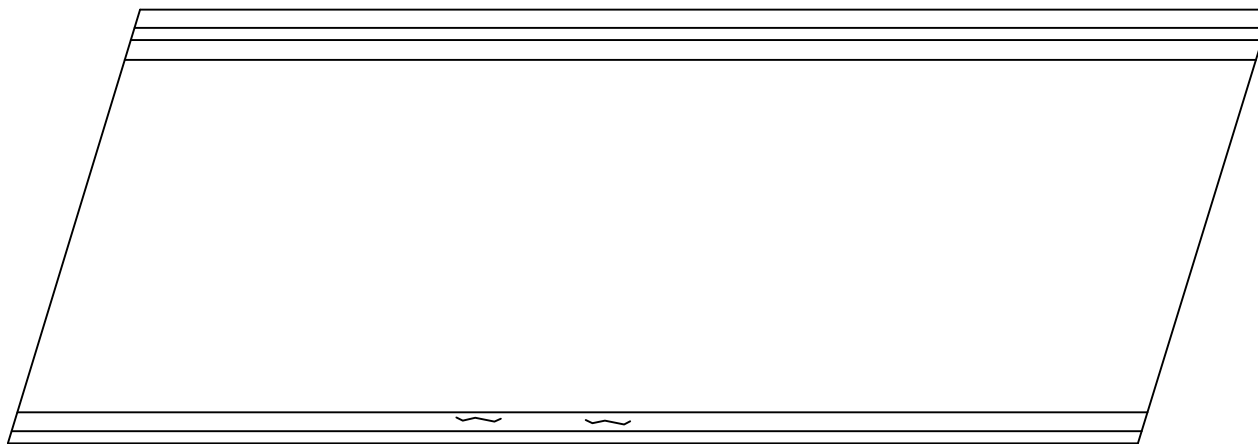
ID : 불당교 슬래브상면 S5 (상주방향)

1 중분대 균열  
0.2/1.0 X2EA

| 번호 | 구분 | 부재 | 손상내용 | 손상현황 | | | | | | 비고 |
|---|---|---|---|---|---|---|---|---|---|---|
| 1 | 21하 | 중분대 | 중분대 균열 | 0.2 | 1.0 | | 2.00 | m | 2 | |

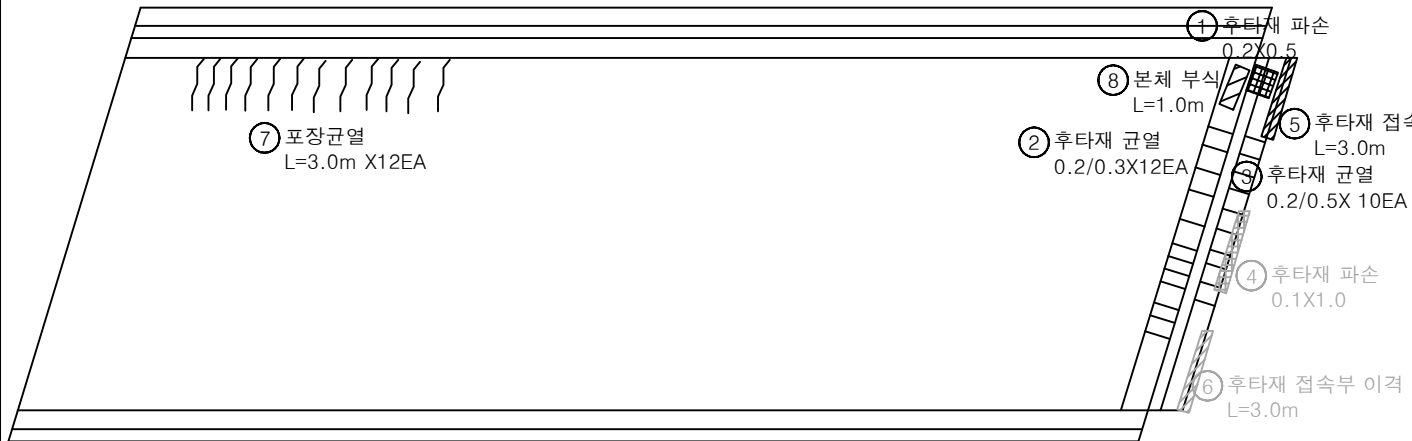
| 번호 | 구분 | 부재 | 손상내용 | 손상현황 | | | | | | 비고 |
|---|---|---|---|---|---|---|---|---|---|---|
| 2 | 19하 | 신축이음 | 후타재 균열 | 0.2 | 0.3 | | 3.60 | m | 12 | |
| 3 | 19하 | 신축이음 | 후타재 균열 | 0.2 | 0.5 | | 5.00 | m | 10 | |
| 7 | 23하 | 교면포장 | 포장 균열 | | 3.0 | | 36.00 | m | 12 | |
| 8 | 23하 | 신축이음 | 본체 부식 | | 1.0 | | 1.00 | m | 1 | |

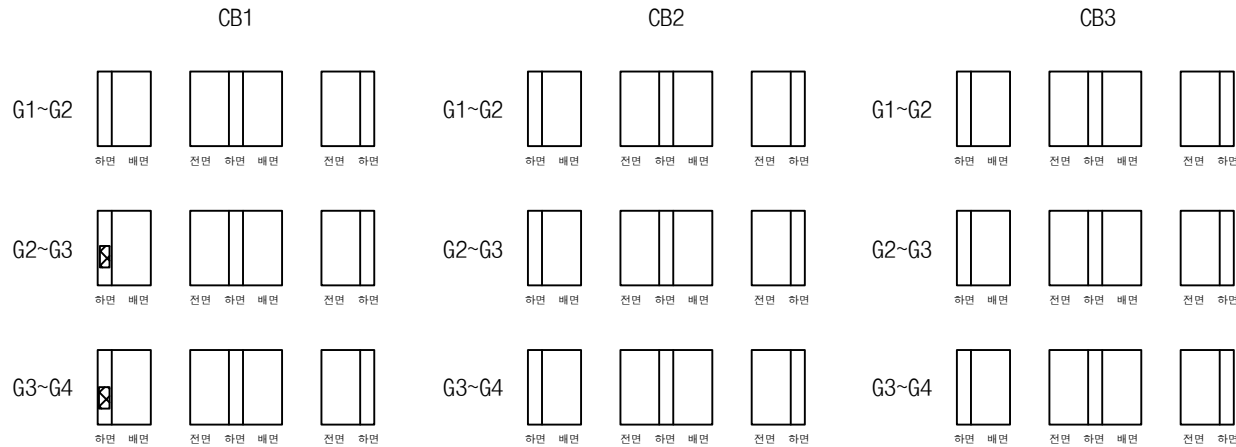
① 재료분리  
0.5X1.0, 2EA

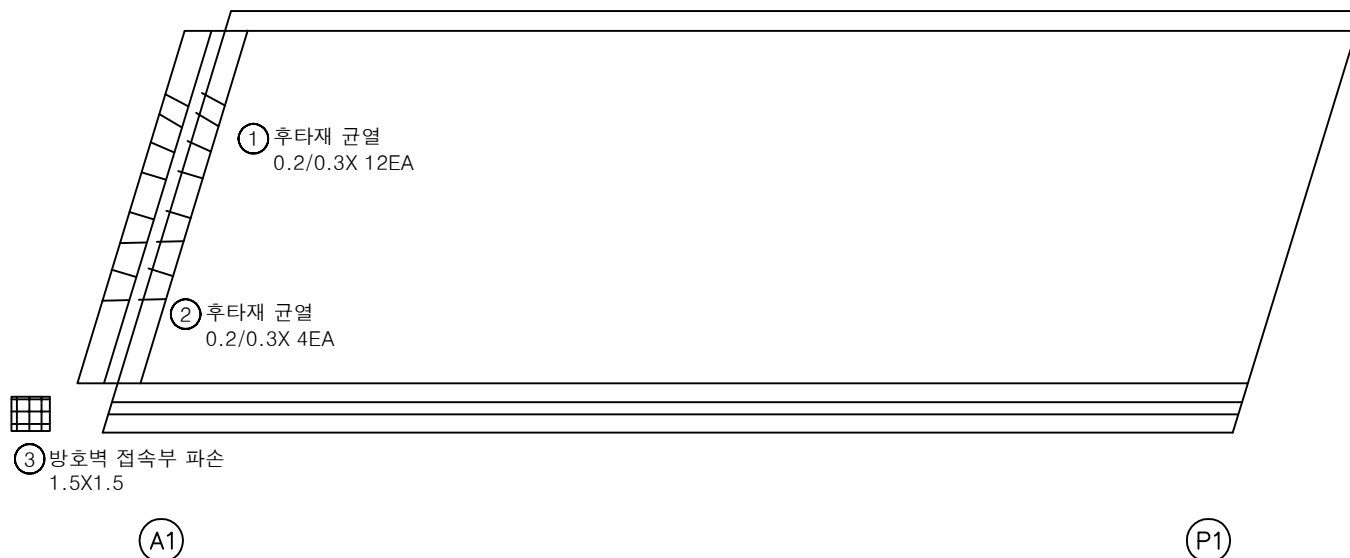
| 번호 | 구분 | 부재 | 손상내용 | 손상현황 | | | | | | 비고 |
|---|---|---|---|---|---|---|---|---|---|---|
| 1 | 19하 | 신축이음 | 후타재 균열 | 0.2 | 0.3 | | 3.60 | m | 12 | |
| 2 | 21하 | 신축이음 | 후타재 균열 | 0.2 | 0.3 | | 1.20 | m | 4 | |

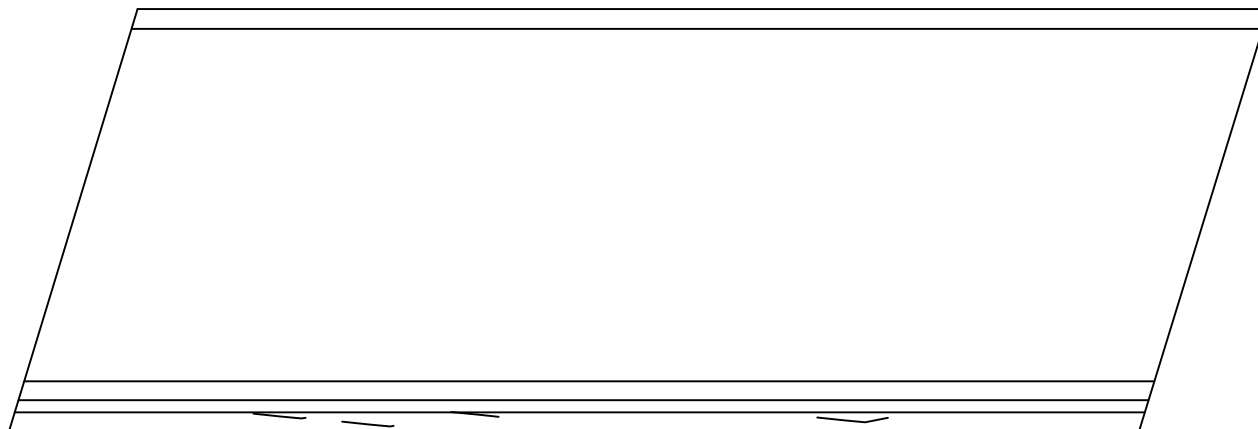
① 방호벽 균열  
0.2/0.5X 3EA

② 방호벽 균열  
0.2/0.3

| 번호 | 구분 | 부재 | 손상내용 | 손상현황 | | | | | | 비고 |
|---|---|---|---|---|---|---|---|---|---|---|
| 1 | 19하 | 방호벽 | 방호벽 균열 | 0.2 | 0.5 | | 1.50 | m | 3 | |
| 2 | 19하 | 방호벽 | 방호벽 균열 | 0.2 | 0.3 | | 0.30 | m | 1 | |
