상주영천고속도로 2024~2025년 시설물 안전점검 용역  
(2024년 상반기 정기안전점검)

# 외 관 조 사 망 도

불당교

2024.06

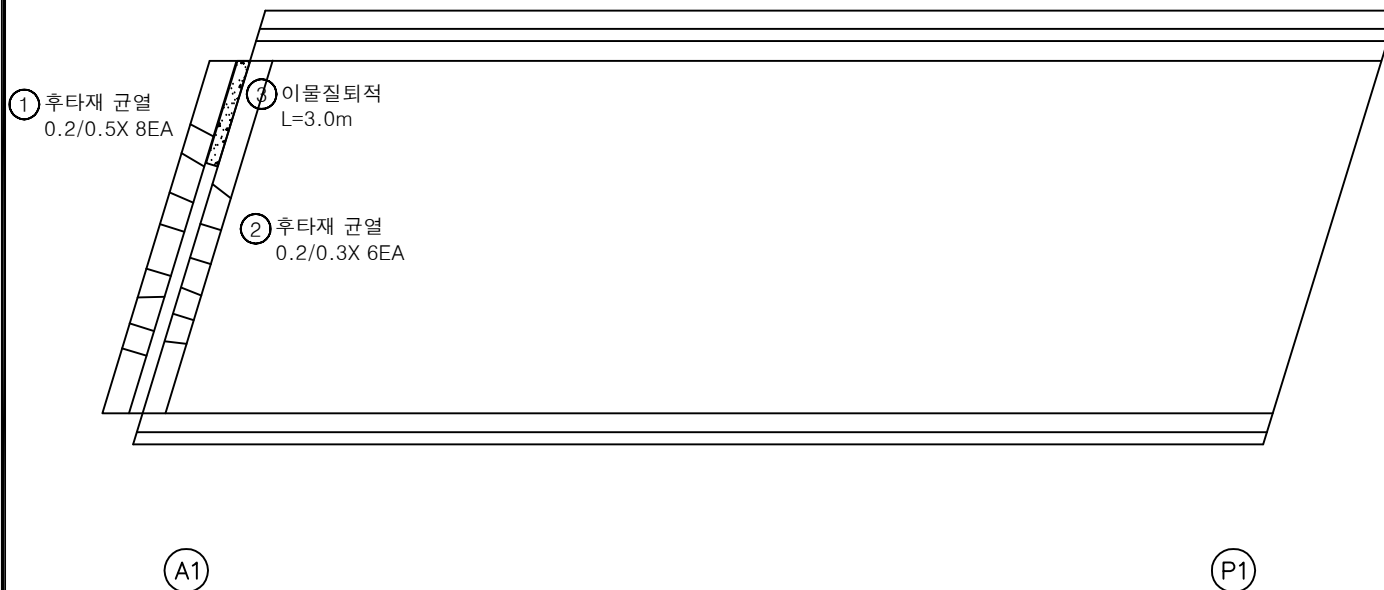
ID : 불당교 슬래브상면 S1 (상주방향)

| 번호 | 구분 | 부재 | 손상내용 | 손상현황 | | | | | | 비고 |
|---|---|---|---|---|---|---|---|---|---|---|
| 1 | 19하 | 신속이음 | 후타재 균열 | 0.2 | 0.5 | | 4.00 | m | 8 | |
| 2 | 19하 | 신속이음 | 후타재 균열 | 0.2 | 0.3 | | 1.80 | m | 6 | |
| 3 | 23하 | 신속이음 | 이물질퇴적 | | 3.0 | | 3.00 | m | 1 | |

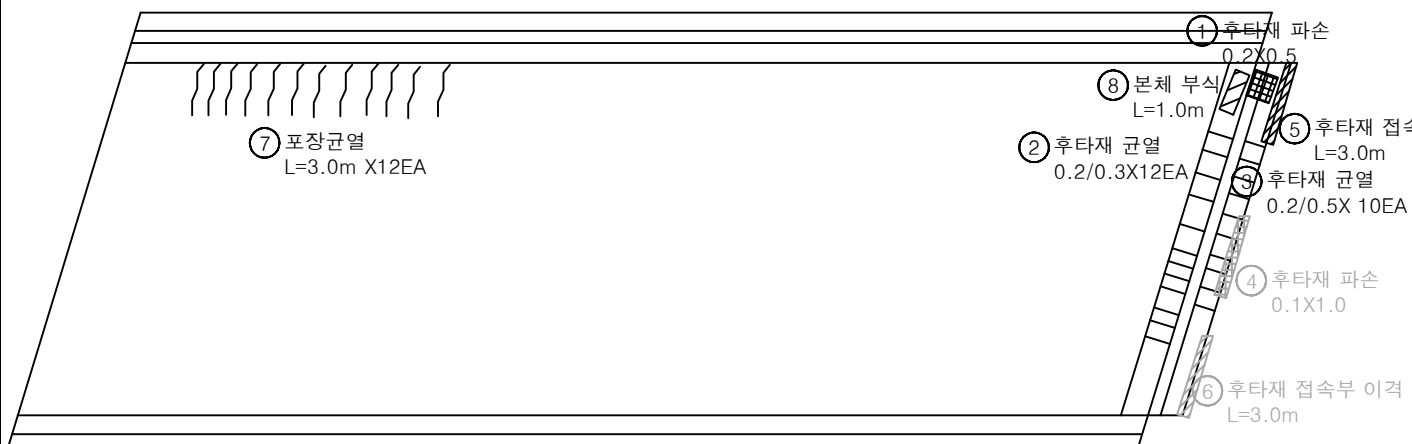
| 번호 | 구분 | 부재 | 손상내용 | 손상현황 | | | | | | 비고 |
|---|---|---|---|---|---|---|---|---|---|---|
| 2 | 19하 | 신축이음 | 후타재 균열 | 0.2 | 0.3 | | 3.60 | m | 12 | |
| 3 | 19하 | 신축이음 | 후타재 균열 | 0.2 | 0.5 | | 5.00 | m | 10 | |
| 7 | 23하 | 교면포장 | 포장 균열 | | 3.0 | | 36.00 | m | 12 | |
| 8 | 23하 | 신축이음 | 본체 부식 | | 1.0 | | 1.00 | m | 1 | |

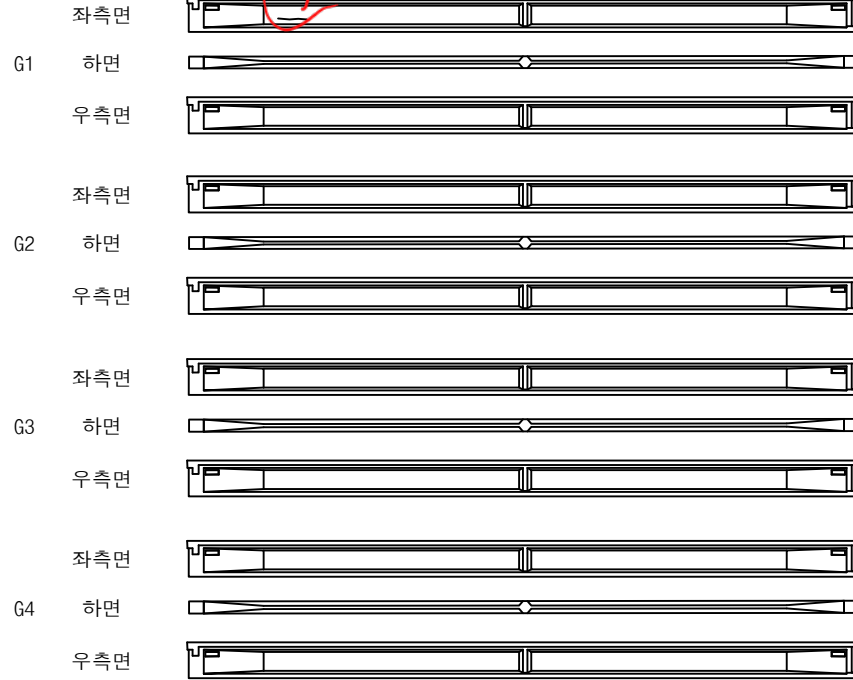
| 번호 | 구분 | 부재 | 손상내용 | 손상현황 | | | | | | 비고 |
|---|---|---|---|---|---|---|---|---|---|---|
| 1 | 23하 | 거더 | 균열(0.3mm미만) | 0.1 | 0.5 | | 0.50 | m | 1 | |

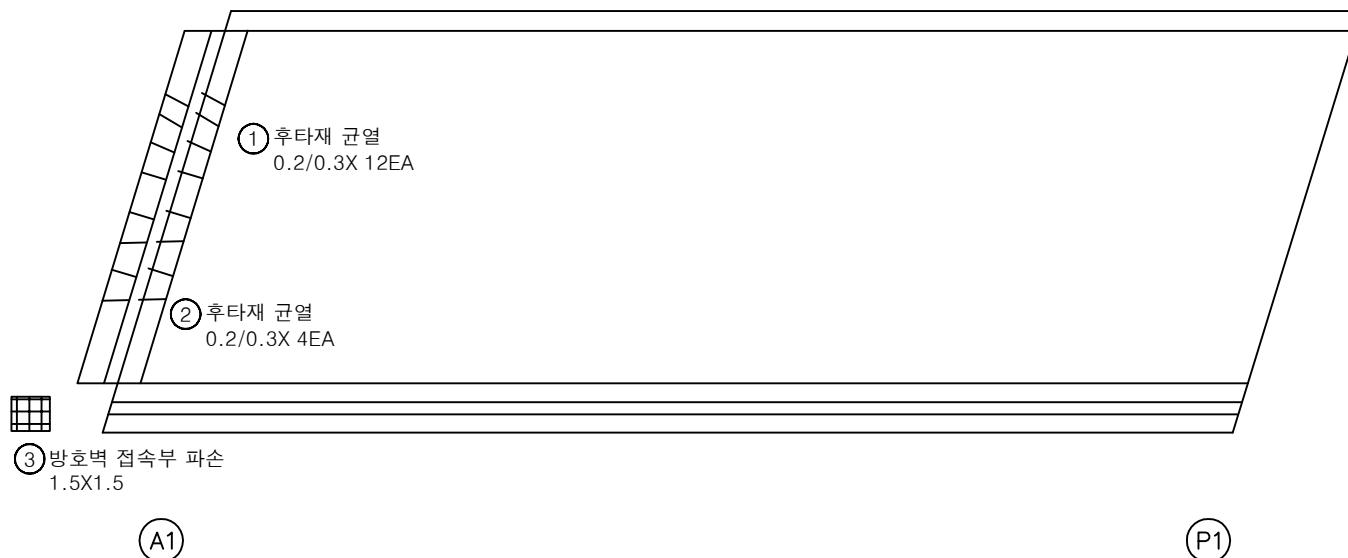
| 번호 | 구분 | 부재 | 손상내용 | 손상현황 | | | | | | 비고 |
|---|---|---|---|---|---|---|---|---|---|---|
| 1 | 19하 | 신축이음 | 후타재 균열 | 0.2 | 0.3 | | 3.60 | m | 12 | |
| 2 | 21하 | 신축이음 | 후타재 균열 | 0.2 | 0.3 | | 1.20 | m | 4 | |

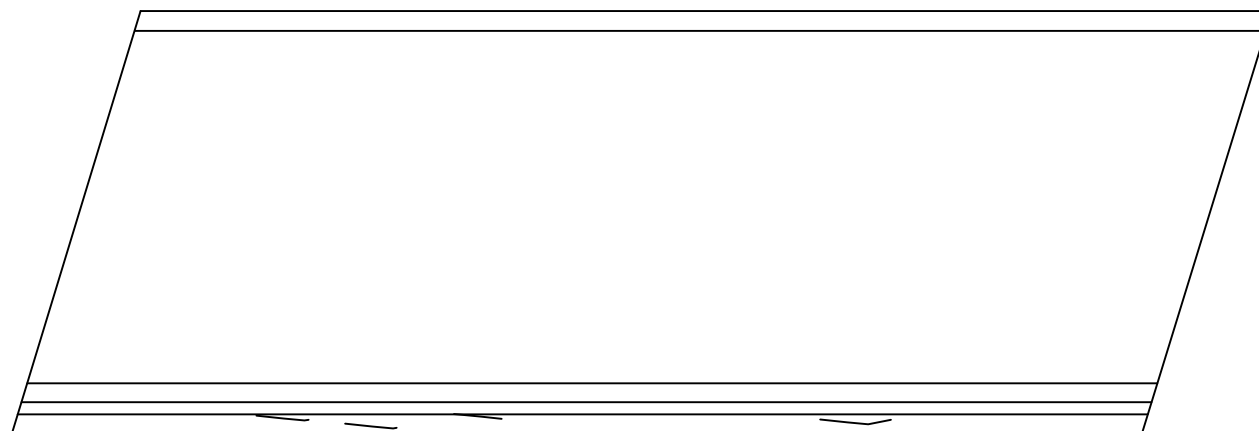
① 방호벽 균열  
0.2/0.5X 3EA② 방호벽 균열  
0.2/0.3

| 번호 | 구분 | 부재 | 손상내용 | 손상현황 | | | | | | 비고 |
|---|---|---|---|---|---|---|---|---|---|---|
| 1 | 19하 | 방호벽 | 방호벽 균열 | 0.2 | 0.5 | | 1.50 | m | 3 | |
| 2 | 19하 | 방호벽 | 방호벽 균열 | 0.2 | 0.3 | | 0.30 | m | 1 | |
