상주영천고속도로 2024~2025년 시설물 안전점검 용역  
(2024년 상반기 정기안전점검)

# 외 관 조 사 망 도

내리교

2024.06

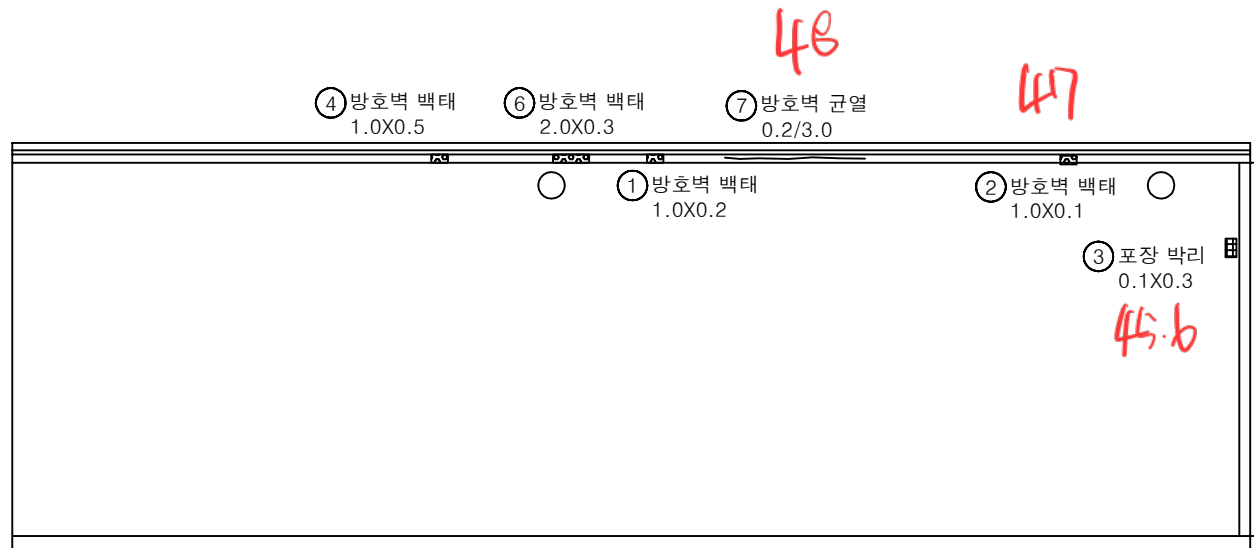
ID : 내리고 슬래브상면 S3 (상주방향)

| 번호 | 구분 | 부재 | 손상내용 | 손상현황 | | | | | | 비고 |
|---|---|---|---|---|---|---|---|---|---|---|
| 1 | 19하 | 방호벽 | 방호벽 백태 | | 1.0 | 0.2 | 0.20 | m² | 1 | |
| 2 | 19하 | 방호벽 | 방호벽 백태 | | 1.0 | 0.1 | 0.10 | m² | 1 | |
| 3 | 19하 | 교면포장 | 포장 박리 | | 0.1 | 0.3 | 0.03 | m² | 1 | |
| 4 | 23하 | 방호벽 | 방호벽 백태 | | 1.0 | 0.5 | 0.50 | m² | 1 | |
| 5 | 23하 | 방호벽 | 방호벽 백태 | | 2.0 | 0.3 | 0.60 | m² | 1 | |
| 6 | 23하 | 방호벽 | 방호벽 균열 | 0.2 | 3.0 | | 3.00 | m | 1 | |

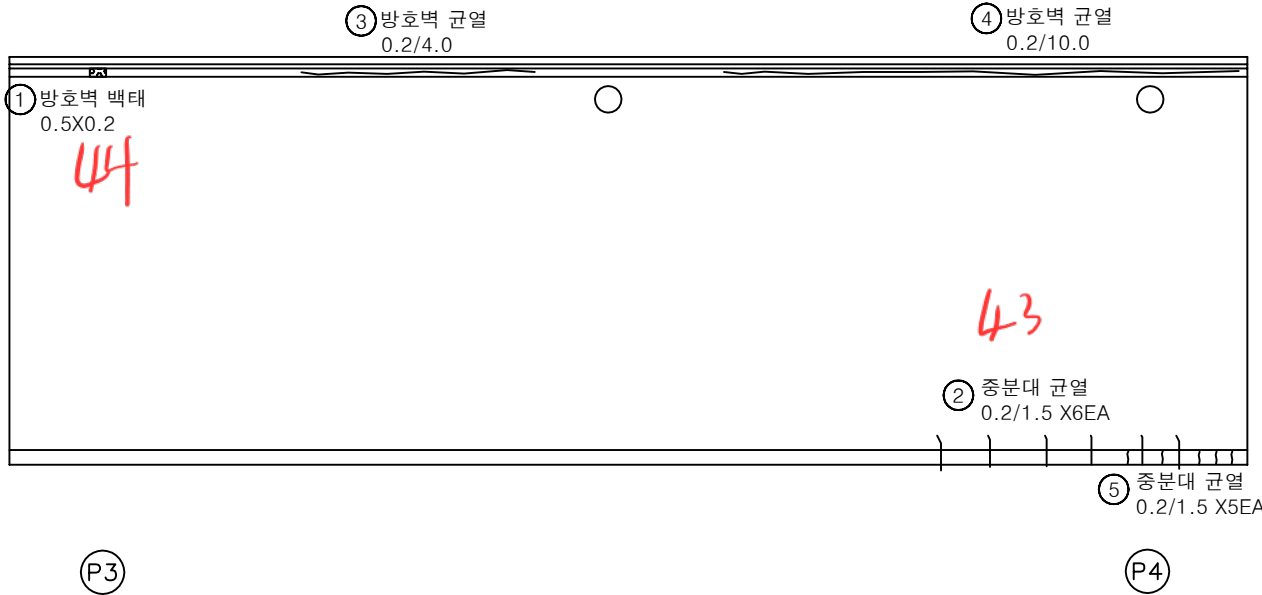
| 번호 | 구분 | 부재 | 손상내용 | 손상현황 | | | | | | 비고 |
|---|---|---|---|---|---|---|---|---|---|---|
| 1 | 19하 | 방호벽 | 방호벽 백태 | | 0.5 | 0.2 | 0.10 | m <sup>2</sup> | 1 | |
| 2 | 21하 | 중분대 | 중분대 균열 | 0.2 | 1.5 | | 9.00 | m | 6 | |
| 3 | 23하 | 방호벽 | 방호벽 균열 | 0.2 | 4.0 | | 4.00 | m | 1 | |
| 4 | 23하 | 방호벽 | 방호벽 균열 | 0.2 | 10.0 | | 10.00 | m | 1 | |
| 5 | 23하 | 중분대 | 중분대 균열 | 0.2 | 1.5 | | 7.50 | m | 5 | |

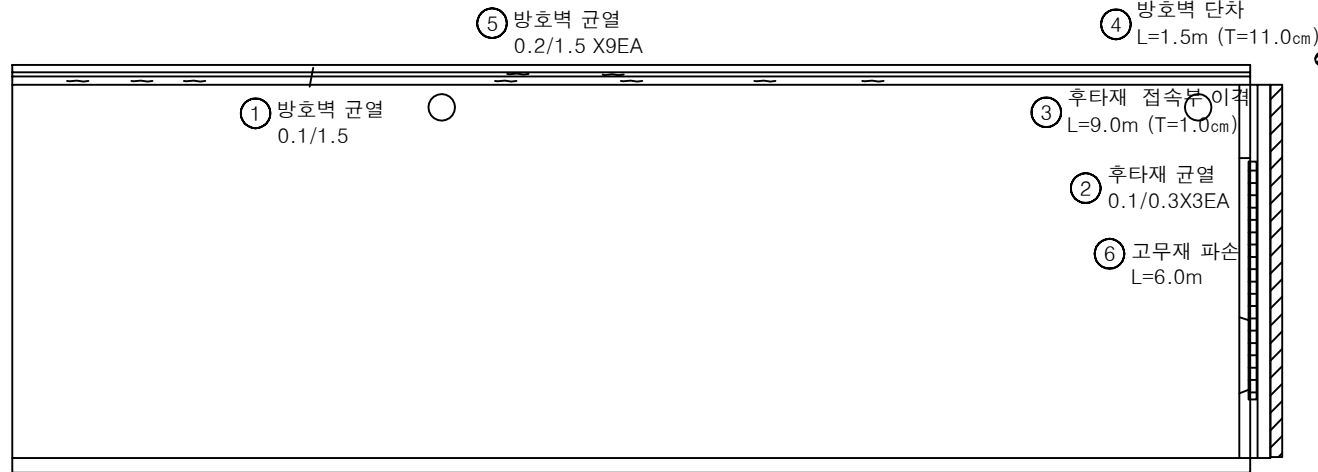
| 번호 | 구분 | 부재 | 손상내용 | 손상현황 | | | | | | 비고 |
|---|---|---|---|---|---|---|---|---|---|---|
| 1 | 19하 | 방호벽 | 방호벽 균열 | 0.1 | 1.5 | | 1.50 | m | 1 | |
| 2 | 19하 | 신속이음 | 후타재 균열 | 0.1 | 0.3 | | 0.90 | m | 3 | |
| 3 | 19하 | 교면포장 | 후타재 접속부 이격 | | 9.0 | | 9.00 | m | 1 | (T=1.0cm) |
| 4 | 19하 | 방호벽 | 방호벽 단차 | | 1.5 | | 1.50 | m | 1 | (T=11.0cm) |
| 5 | 23하 | 방호벽 | 방호벽 균열 | 0.1 | 1.5 | | 13.50 | m | 9 | |
| 6 | 23하 | 신속이음 | 고무재 파손 | | 6.0 | | 6.00 | m | 1 | |
