상주영천고속도로 2024~2025년 시설물 안전점검 용역  
(2024년 상반기 정기안전점검)

# 외 관 조 사 망 도

내리교

2024.06

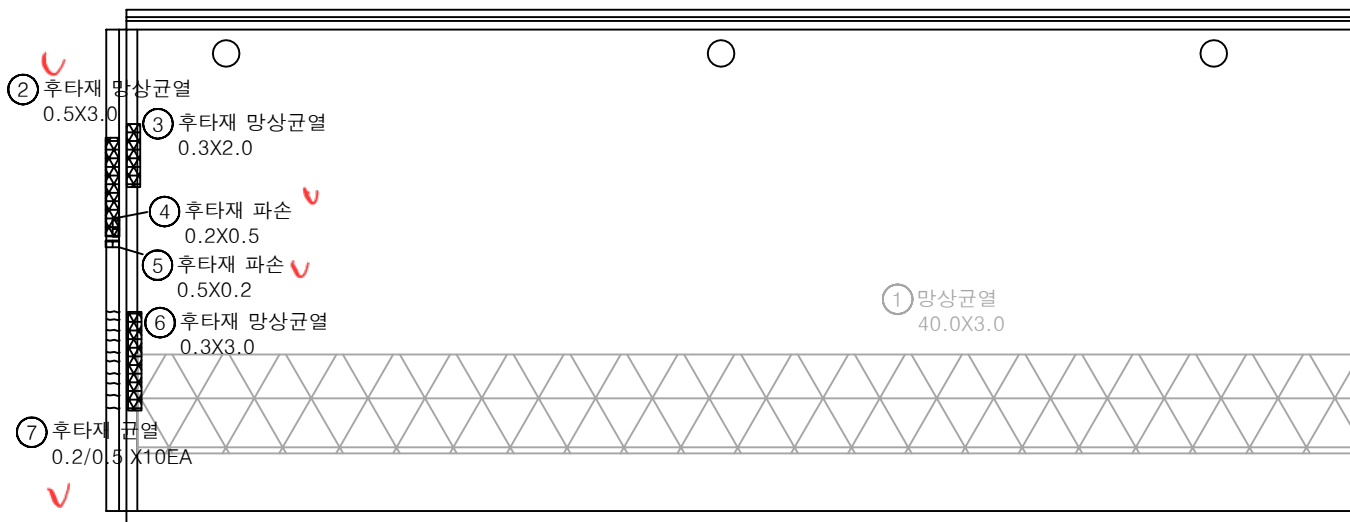
ID : 내리고 슬래브상면 S1 (영천방향)

| 번호 | 구분 | 부재 | 손상내용 | 손상현황 | | | | | | 비고 |
|---|---|---|---|---|---|---|---|---|---|---|
| 1 | 19하 | 교면포장 | 망상균열 | | 40.0 | 3.0 | 120.00 | m <sup>2</sup> | 1 | 21'형 보수 |
| 2 | 23하 | 신속이음 | 후타재 망상균열 | | 0.5 | 3.0 | 1.50 | m <sup>2</sup> | 1 | |
| 3 | 23하 | 신속이음 | 후타재 망상균열 | | 0.3 | 2.0 | 0.60 | m <sup>2</sup> | 1 | |
| 4 | 23하 | 신속이음 | 후타재 파손 | | 0.2 | 0.5 | 0.10 | m <sup>2</sup> | 1 | |
| 5 | 23하 | 신속이음 | 후타재 파손 | | 0.5 | 0.2 | 0.10 | m <sup>2</sup> | 1 | |
| 6 | 23하 | 신속이음 | 후타재 망상균열 | | 0.3 | 3.0 | 0.90 | m <sup>2</sup> | 1 | |
| 7 | 23하 | 신속이음 | 후타재 균열 | 0.2 | 0.5 | | 5.00 | m | 10 | |

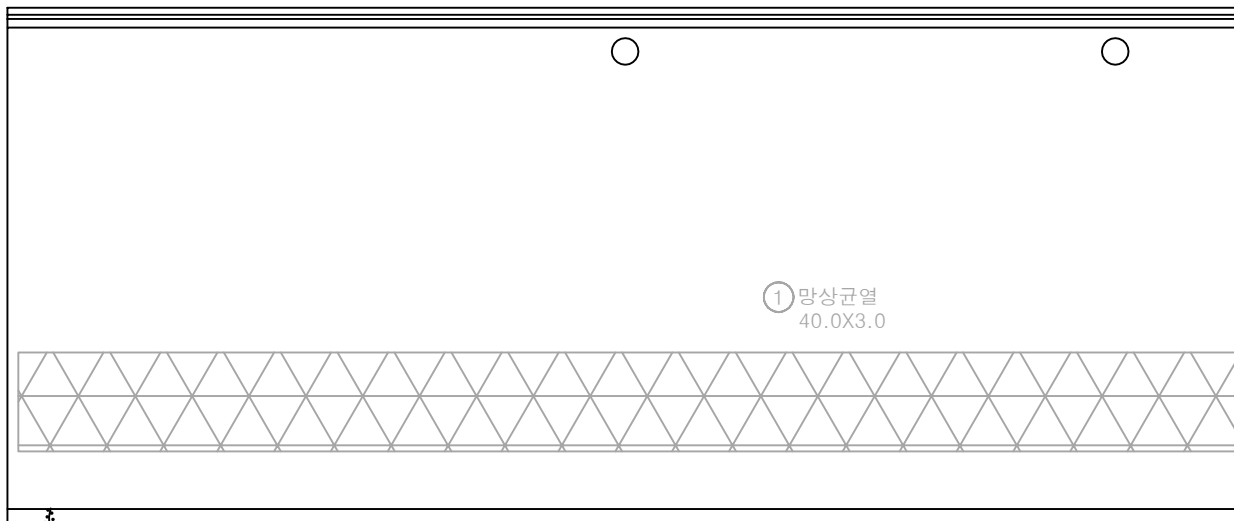
ID : 내리고 슬래브상면 S2 (영천방향)

② 균열부백태  
0.1X1.0

① 망상균열  
40.0X3.0

| 번호 | 구분 | 부재 | 손상내용 | 손상현황 | | | | | | 비고 |
|---|---|---|---|---|---|---|---|---|---|---|
| 1 | 19하 | 교면포장 | 망상균열 | | 40.0 | 3.0 | 120.00 | m <sup>2</sup> | 1 | 21'하 보수 |
| 2 | 19하 | 방호벽 | 균열부백태 | | 0.1 | 1.0 | 0.10 | m <sup>2</sup> | 1 | |

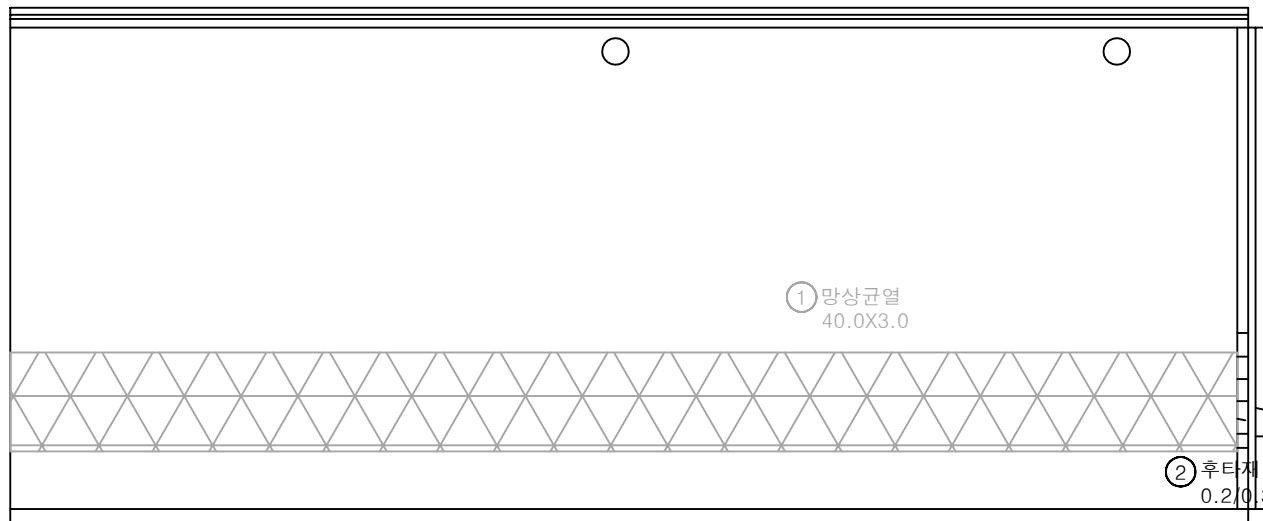
ID : 내리고 슬래브상면 S3 (영천방향)

| 번호 | 구분 | 부재 | 손상내용 | 손상현황 | | | | | | 비고 |
|---|---|---|---|---|---|---|---|---|---|---|
| 1 | 19하 | 교면포장 | 망상균열 | | 40.0 | 3.0 | 120.00 | m <sup>2</sup> | 1 | 21'하 보수 |
| 2 | 19하 | 산책이음 | 후타재 균열 | 0.2 | 0.3 | | 2.70 | m | 9 | |

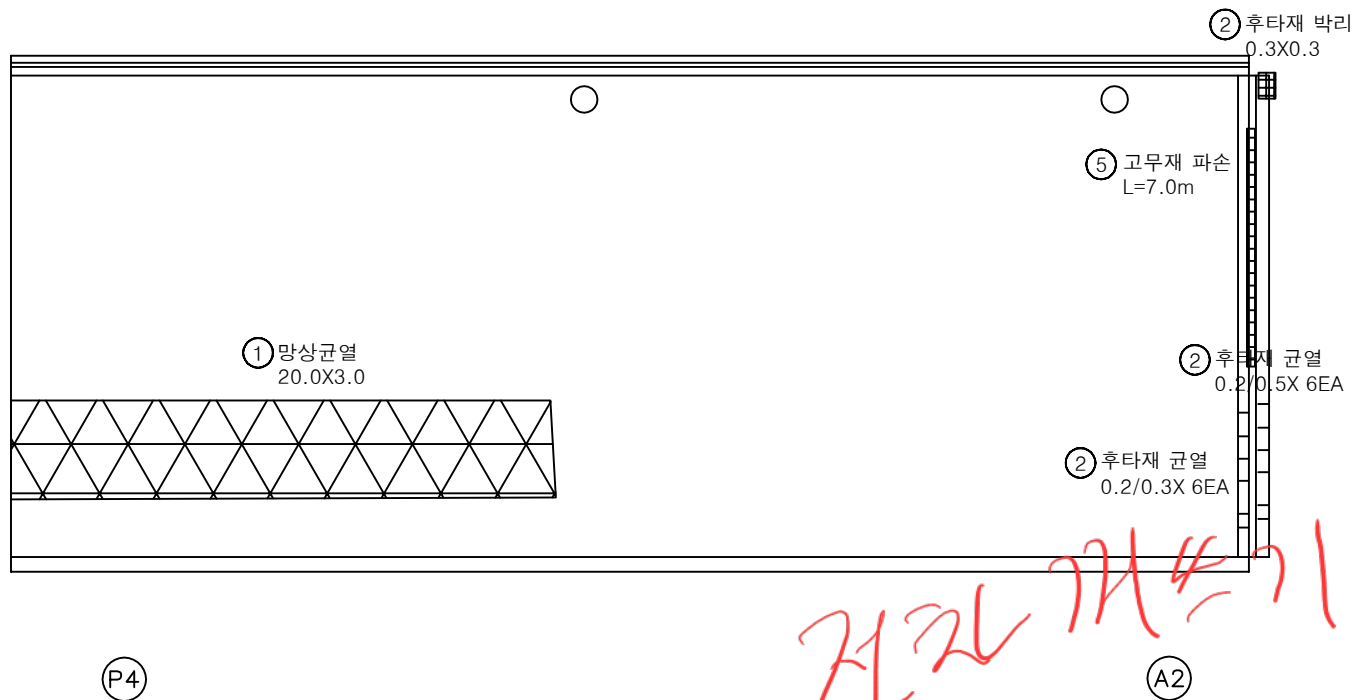
| 번호 | 구분 | 부재 | 손상내용 | 손상현황 | | | | | | 비고 |
|---|---|---|---|---|---|---|---|---|---|---|
| 1 | 19하 | 교면포장 | 망상균열 | | 20.0 | 3.0 | 60.00 | m <sup>2</sup> | 1 | |
| 2 | 19하 | 신축이음 | 후타재 박리 | | 0.3 | 0.3 | 0.09 | m <sup>2</sup> | 1 | |
| 3 | 19하 | 신축이음 | 후타재 균열 | 0.2 | 0.3 | | 1.80 | m | 6 | |
| 4 | 19하 | 신축이음 | 후타재 균열 | 0.2 | 0.5 | | 3.00 | m | 6 | |
| 5 | 23하 | 신축이음 | 고무재 파손 | | 7.0 | | 7.00 | m | 1 | |
