상주영천고속도로 2024~2025년 시설물 안전점검 용역  
(2024년 상반기 정기안전점검)

# 외 관 조 사 망 도

내리교

2024.06

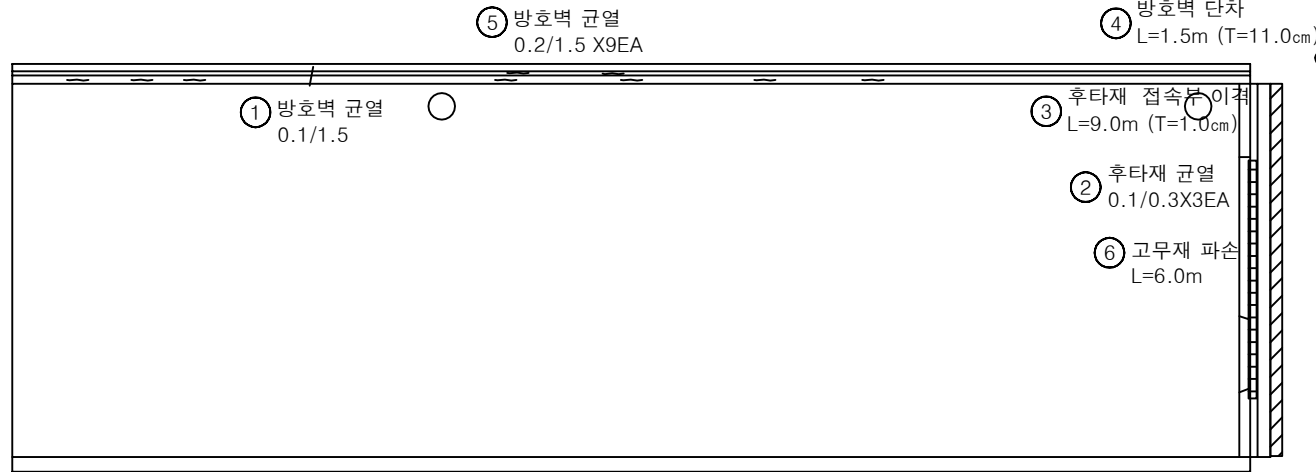
ID : 내리고 슬래브상면 S5 (상주방향)

| 번호 | 구분 | 부재 | 손상내용 | 손상현황 | | | | | | 비고 |
|---|---|---|---|---|---|---|---|---|---|---|
| 1 | 19하 | 방호벽 | 방호벽 균열 | 0.1 | 1.5 | | 1.50 | m | 1 | |
| 2 | 19하 | 신속이음 | 후타재 균열 | 0.1 | 0.3 | | 0.90 | m | 3 | |
| 3 | 19하 | 교면포장 | 후타재 접속부 이격 | | 9.0 | | 9.00 | m | 1 | (T=1.0cm) |
| 4 | 19하 | 방호벽 | 방호벽 단차 | | 1.5 | | 1.50 | m | 1 | (T=11.0cm) |
| 5 | 23하 | 방호벽 | 방호벽 균열 | 0.1 | 1.5 | | 13.50 | m | 9 | |
| 6 | 23하 | 신속이음 | 고무재 파손 | | 6.0 | | 6.00 | m | 1 | |

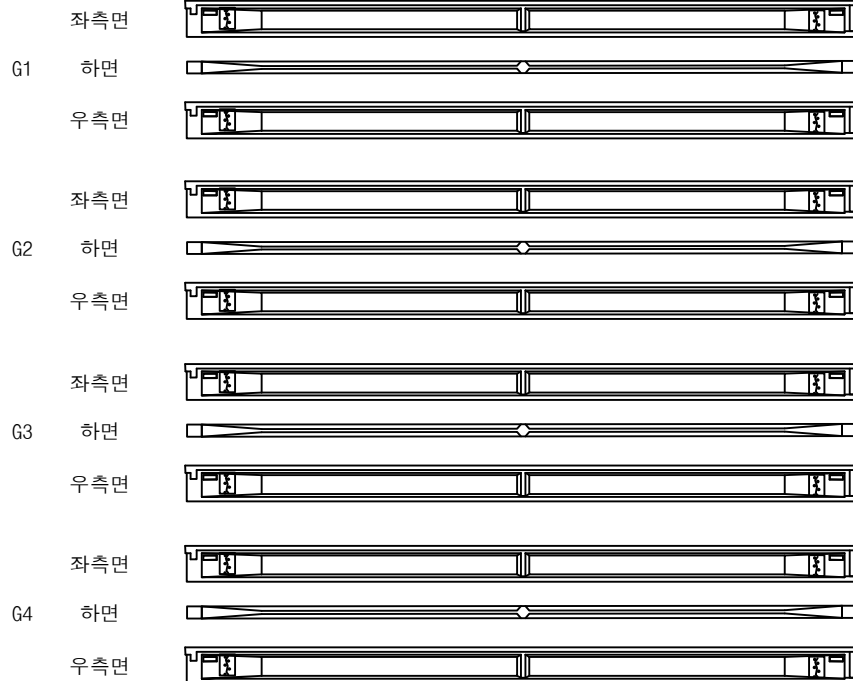
| 번호 | 구분 | 부재 | 손상내용 | 손상현황 | | | | | | 비고 |
|---|---|---|---|---|---|---|---|---|---|---|
| 1 | 21하 | 거더 | 균열부백태 | | 0.1 | 1.5 | 2.40 | m <sup>2</sup> | 16 | |

① 균열부백태  
0.1X0.5 X16EA

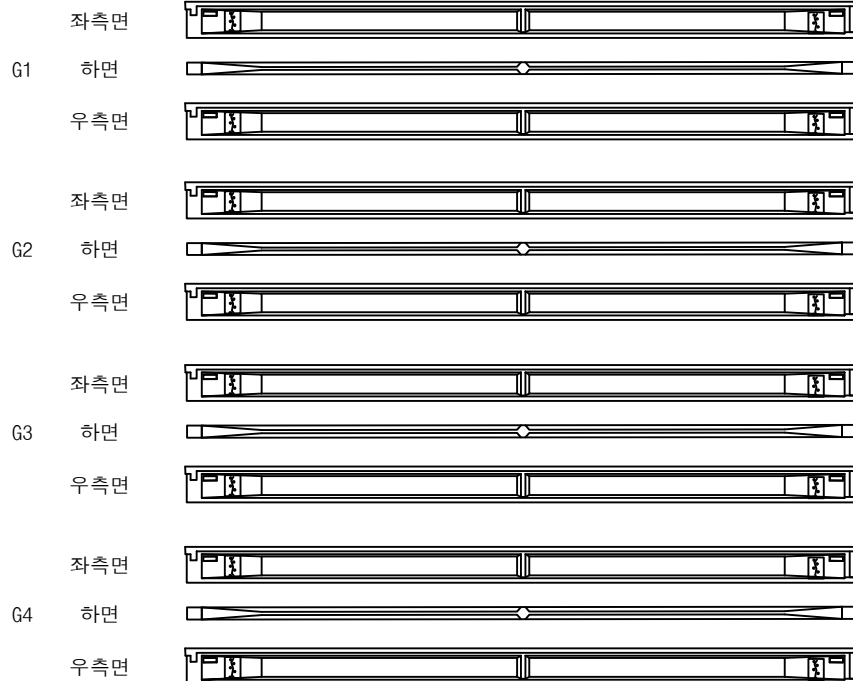
| 번호 | 구분 | 부재 | 손상내용 | 손상현황 | | | | | | 비고 |
|---|---|---|---|---|---|---|---|---|---|---|
| 1 | 21하 | 거더 | 균열부백태 | | 0.1 | 1.5 | 2.40 | m <sup>2</sup> | 16 | |

① 균열부백태  
0.1X0.5 X16EA  
②

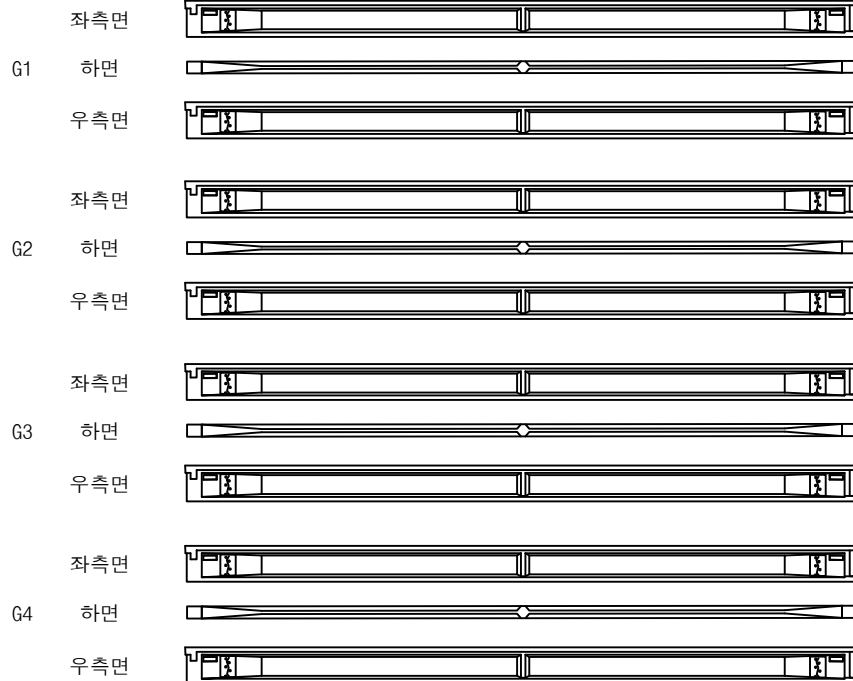
| 번호 | 구분 | 부재 | 손상내용 | 손상현황 | | | | | | 비고 |
|---|---|---|---|---|---|---|---|---|---|---|
| 1 | 21하 | 거더 | 균열부백태 | | 0.1 | 1.5 | 2.40 | m <sup>2</sup> | 16 | |

① 균열부백태  
0.1X0.5 X16EA  
② ③

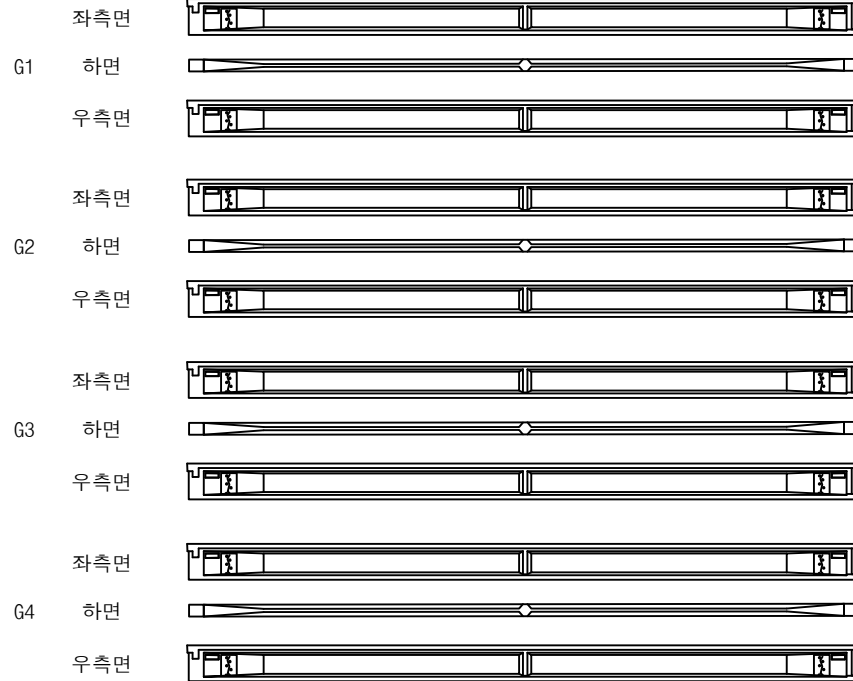
| 번호 | 구분 | 부재 | 손상내용 | 손상현황 | | | | | | 비고 |
|---|---|---|---|---|---|---|---|---|---|---|
| 1 | 21하 | 거더 | 균열부백태 | | 0.1 | 1.5 | 2.40 | m² | 16 | |

① 균열부백태  
0.1X0.5 X16EA

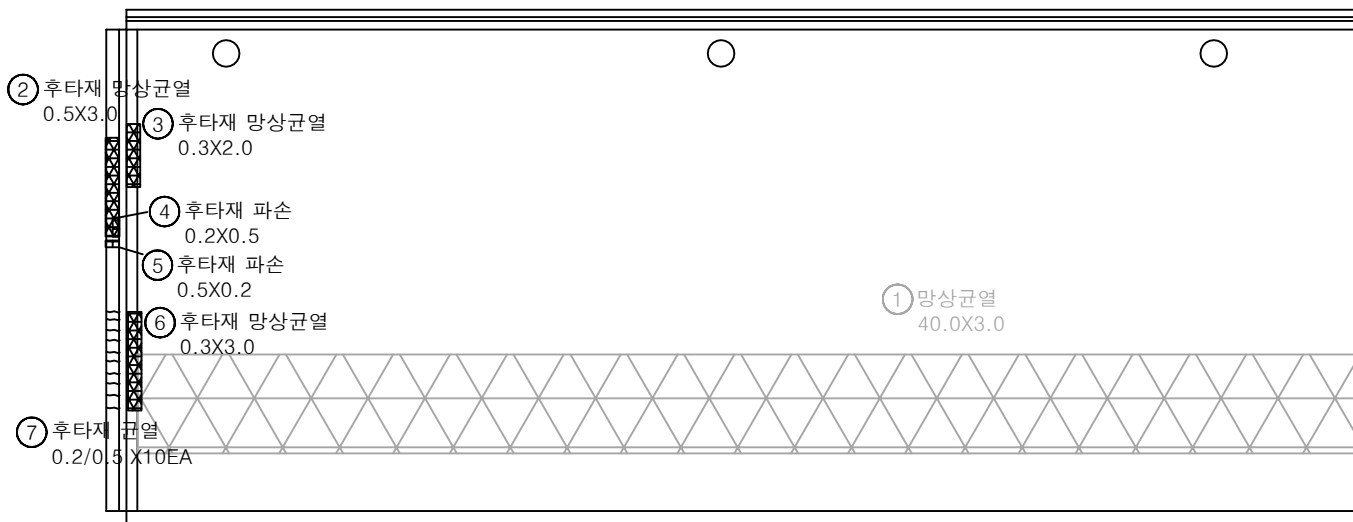
| 번호 | 구분 | 부재 | 손상내용 | 손상현황 | | | | | | 비고 |
|---|---|---|---|---|---|---|---|---|---|---|
| 1 | 19하 | 교면포장 | 망상균열 | | 40.0 | 3.0 | 120.00 | m <sup>2</sup> | 1 | 21'형 보수 |
| 2 | 23하 | 신속이음 | 후타재 망상균열 | | 0.5 | 3.0 | 1.50 | m <sup>2</sup> | 1 | |
| 3 | 23하 | 신속이음 | 후타재 망상균열 | | 0.3 | 2.0 | 0.60 | m <sup>2</sup> | 1 | |
| 6 | 23하 | 신속이음 | 후타재 망상균열 | | 0.3 | 3.0 | 0.90 | m <sup>2</sup> | 1 | |
| 7 | 23하 | 신속이음 | 후타재 균열 | 0.2 | 0.5 | | 5.00 | m | 10 | |

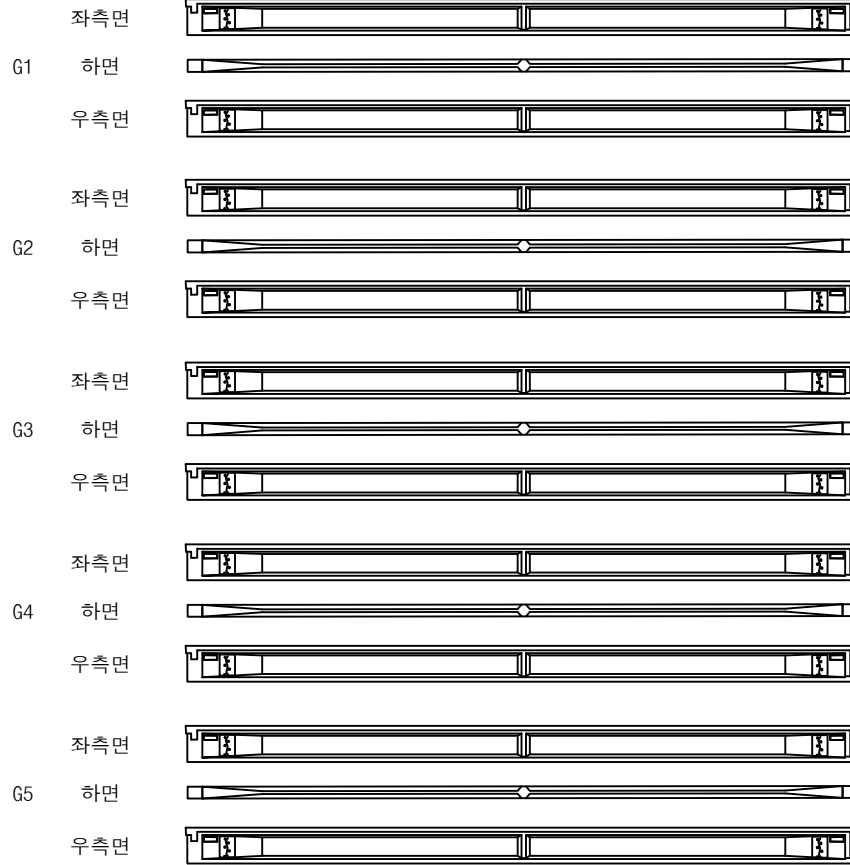
① 균열부백태  
0.1X1.5 X20EX

| 번호 | 구분 | 부재 | 손상내용 | 손상현황 | | | | | | 비고 |
|---|---|---|---|---|---|---|---|---|---|---|
| 1 | 21하 | 거더 | 균열부백태 | | 0.1 | 1.5 | 3.00 | m <sup>2</sup> | 20 | |

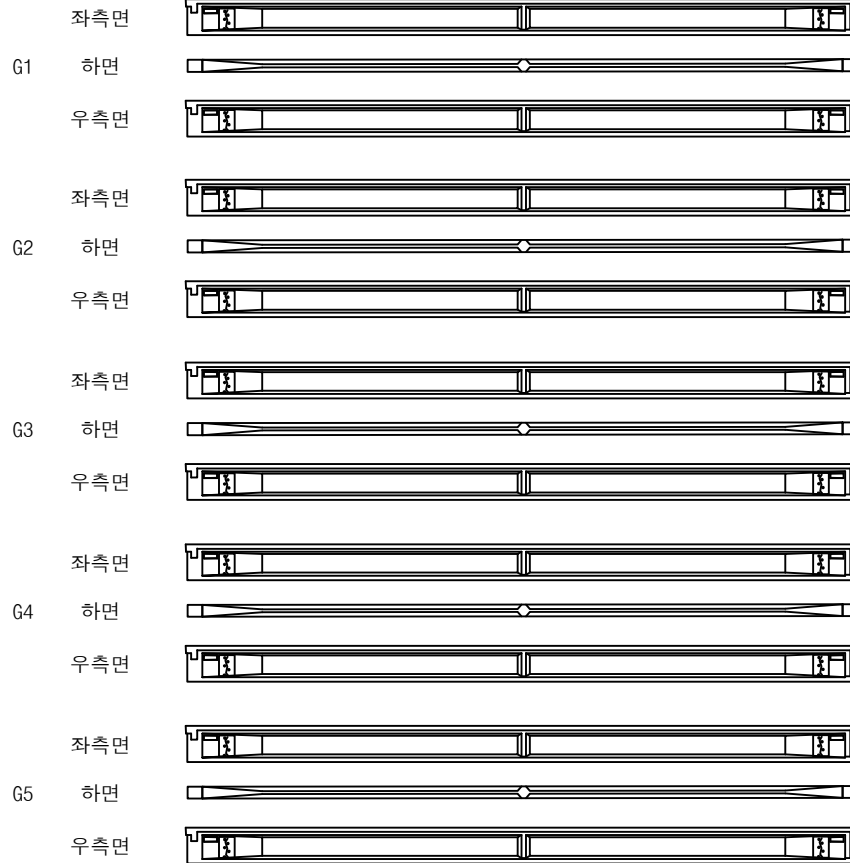
① 균열부백태  
0.1X1.5 X20EX

| 번호 | 구분 | 부재 | 손상내용 | 손상현황 | | | | | | 비고 |
|---|---|---|---|---|---|---|---|---|---|---|
| 1 | 21하 | 거더 | 균열부백태 | | 0.1 | 1.5 | 3.00 | m <sup>2</sup> | 20 | |

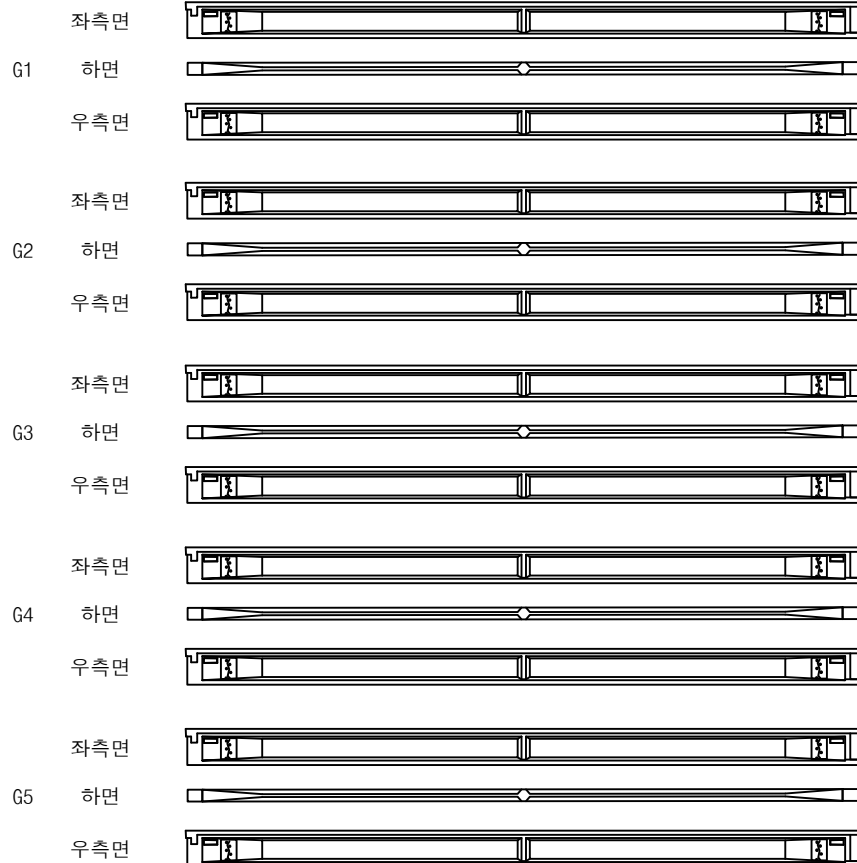
① 균열부백태  
0.1X1.5 X20EX

| 번호 | 구분 | 부재 | 손상내용 | 손상현황 | | | | | | 비고 |
|---|---|---|---|---|---|---|---|---|---|---|
| 1 | 21하 | 거더 | 균열부백태 | | 0.1 | 1.5 | 3.00 | m <sup>2</sup> | 20 | |
